Gutachten

Gutachten – Nr.	2160786
Datum	18.08.2017
Gutachter	Andreas Steiger Dipl.-Ing. (FH) Landschaftsarchitektur FLL-zert. Baumkontrolleur
Projektbezeichnung	BV WOHA-Wohnen am Hartenbergpark, Mainz Prüfung der Einbindung des Baumbestands in die geplanten Rückbau- und Neubaumaßnahmen unter Berücksichtigung der Erhaltungswürdigkeit und Erhaltungsfähigkeit der Bäume und Ausweisung von Maßnahmen zur Durchführung des Bauvorhabens und zum Schutz der Bäume
Auftraggeber	MAG Mainzer Aufbaugesellschaft mbH Hechtsheimer Straße 37 55131 Mainz

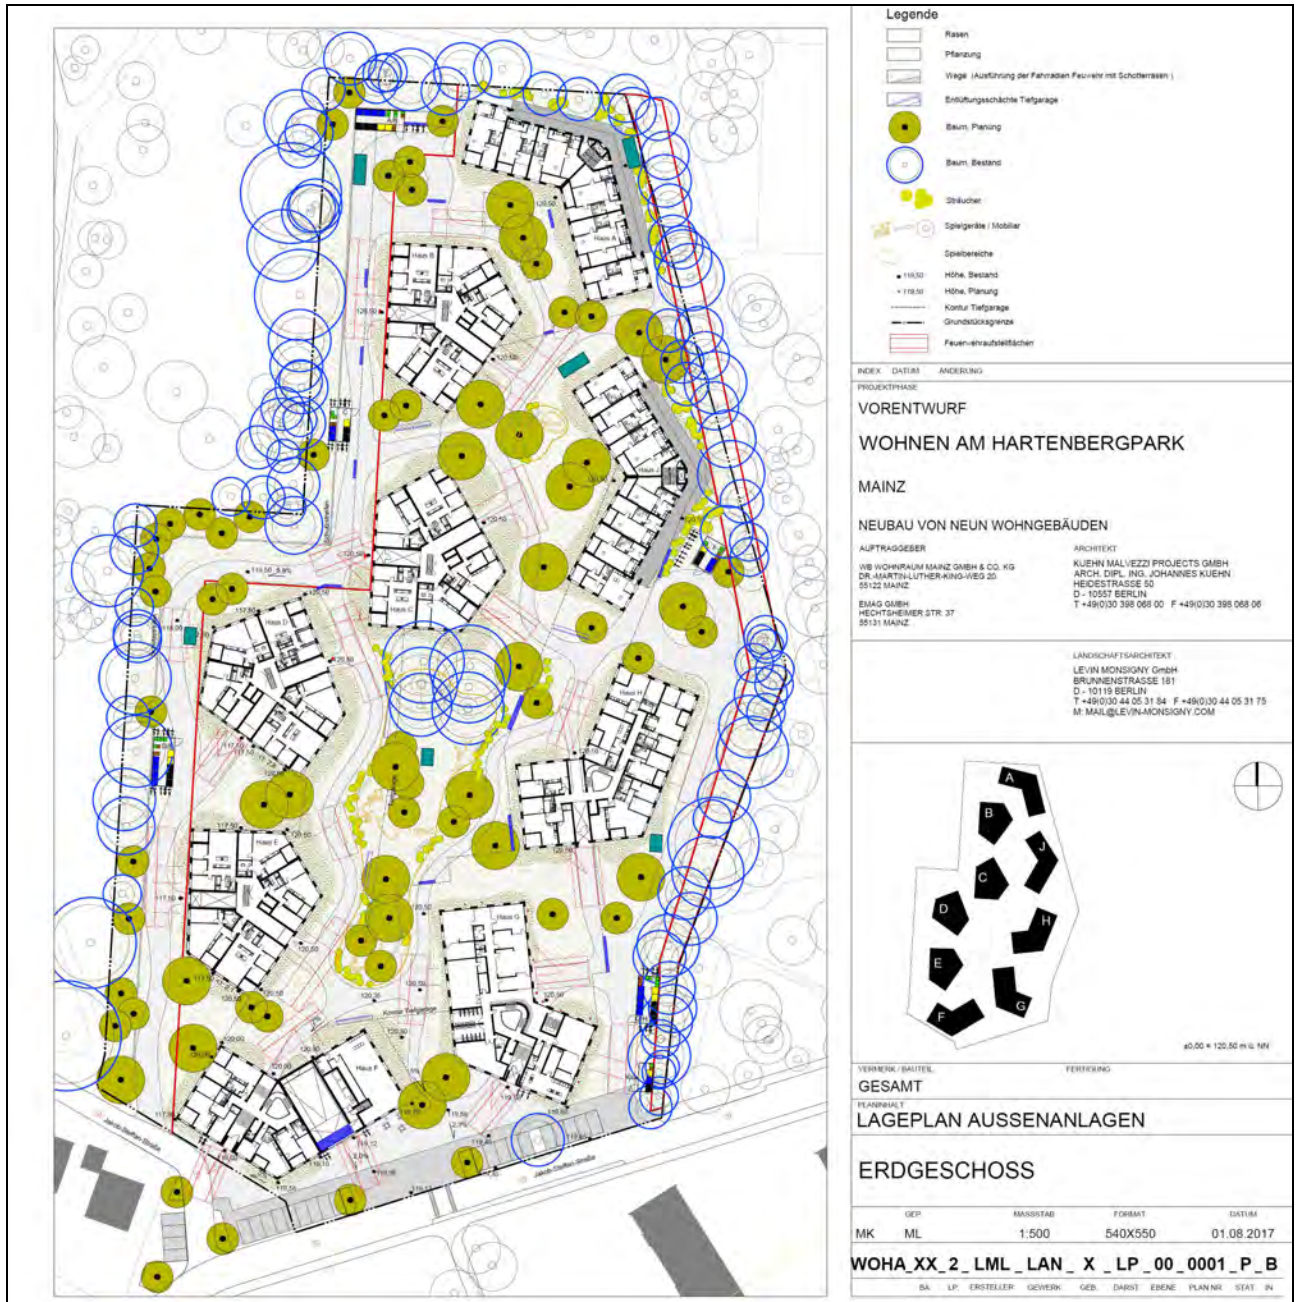
Abb. 9: Vorentwurf Lageplan

Aus dem Vorentwurf ist zu schließen, dass es durch die bevorstehenden Abrissarbeiten und die geplante Umgestaltung der Anlage zu Konflikten mit dem Baumbestand der Anlage kommt. Einige Bäume sind bei der Umsetzung des BV nicht erhaltbar. An anderen müssen Vorkehrungen zum Schutz sowie zur Eingriffsminimierung ergriffen werden (siehe Kapitel 4).

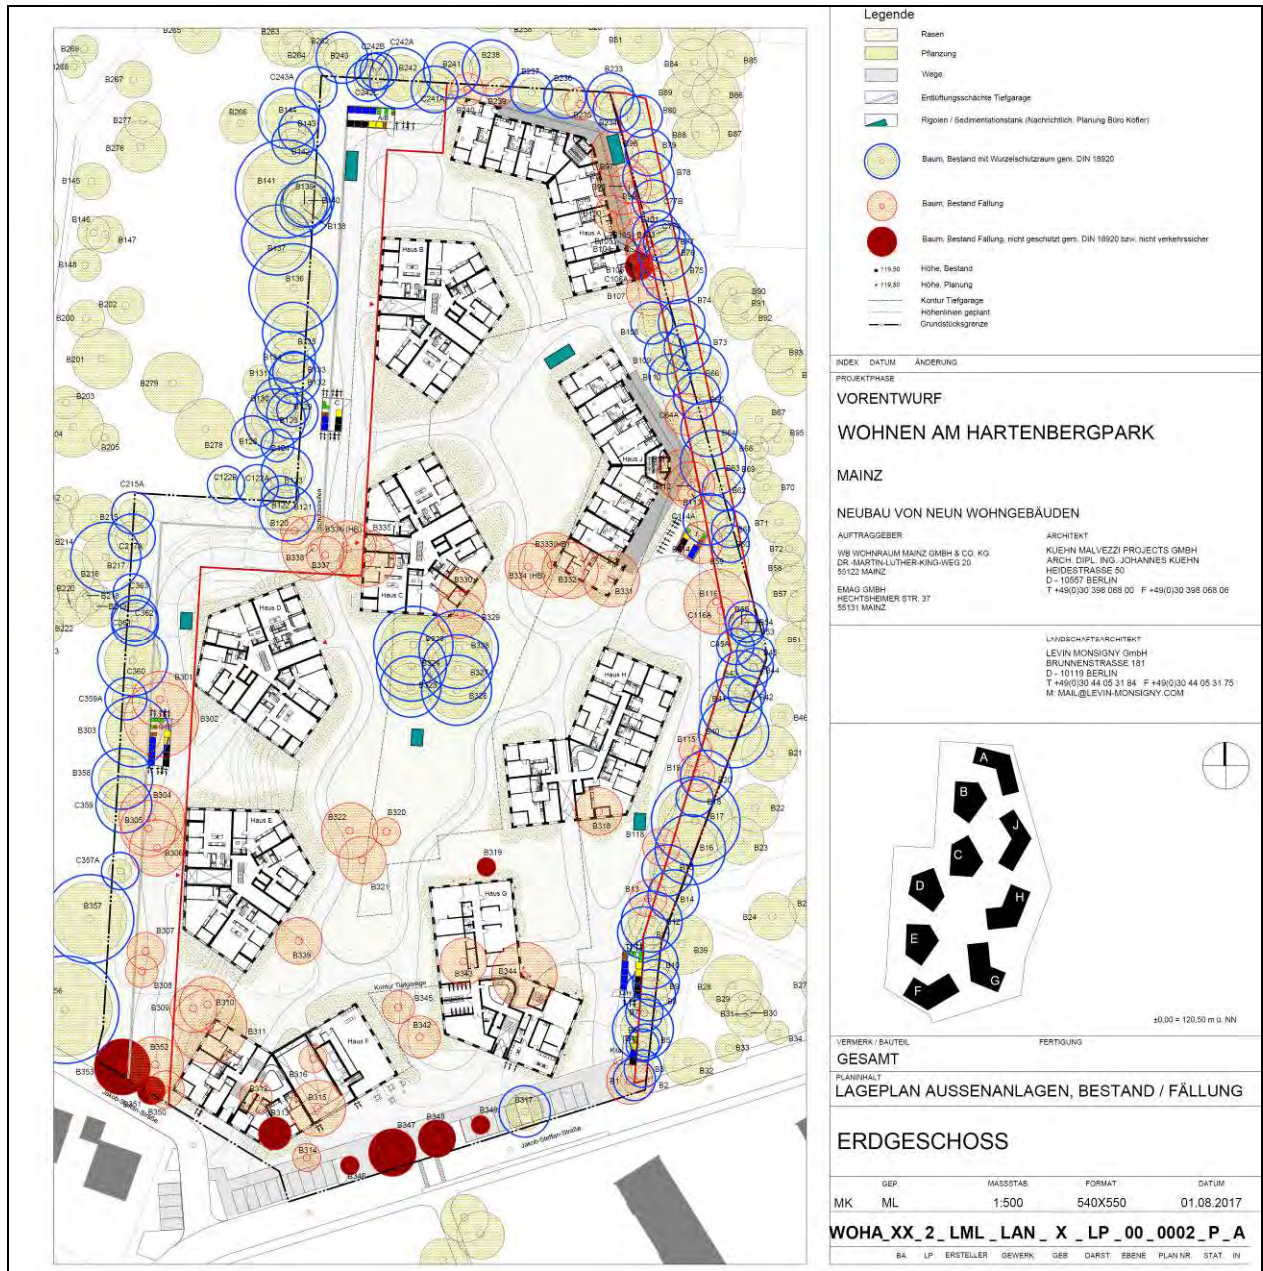
Abb. 10: Erhaltbarkeit Bäume

Die Fällung ohne weitere Überprüfung der Pläne wird empfohlen für die Bäume 319 und 353 (abgängig).

Nach der Planung sind die in Tabelle 2 aufgelisteten Bäume nicht erhaltungsfähig. Die jeweilige Begründung wird genannt. In Abbildung 10 sind die erhaltungsfähigen und nicht erhaltungsfähigen Bäume dargestellt.

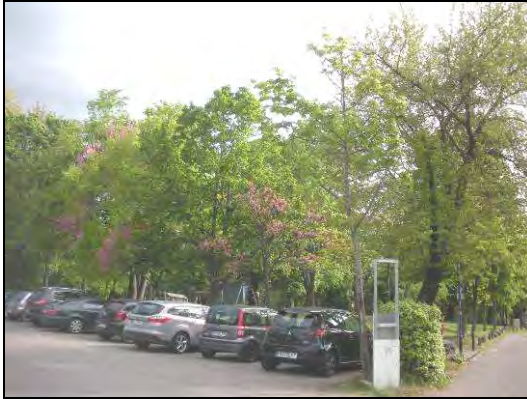
Der Abriss von Gebäuden bzw. der Rückbau von Wegeflächen muss im Schutzbereich von zu erhaltenden Bäumen sensibel (baumschonend) erfolgen. Dies betrifft den Rückbau der PKW-Stellflächen und der Garagen im Südosten. Hier benachbart stehen die Bäume Nr. 2 bis 12. Die Aufnahme der Asphaltdecke und der Tragschicht muss hier wurzelschonend erfolgen. Grobe und starke Wurzeln dürfen nicht beschädigt werden. Die Garagen können nur von Westen her angefahren und rückgebaut werden. Die Vegetationsflächen dürfen nicht befahren oder belagert werden.

Südteil östl. Gehölzstreifen, Bereich Parkplatz

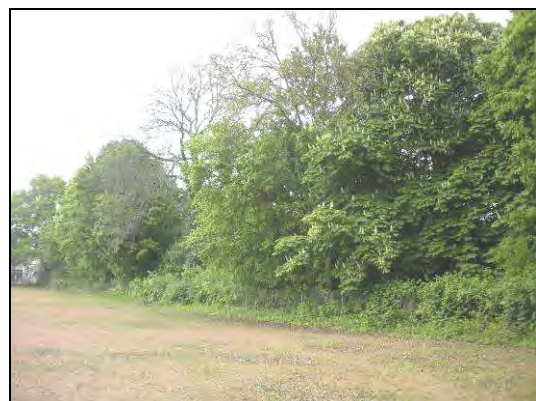
Westrand ND/ LSG zum Sportplatz

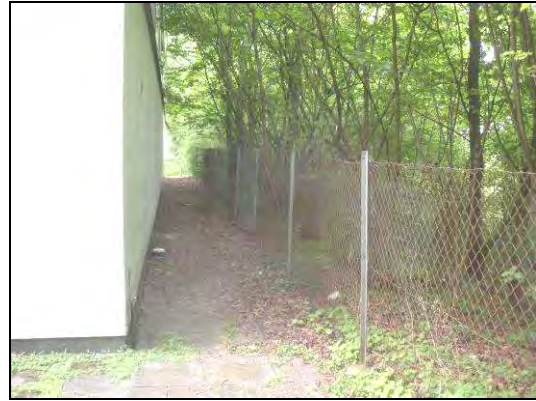
Des Weiteren muss bei dem Abriss der Sporthalle sowie der Betonmauer nördlich zu dieser Rücksicht auf das angrenzende ND/ LSG genommen werden. Die Halle befindet sich nur wenige Meter neben Bestandsbäumen im Westen und Norden. Teilweise ragen Äste über das Dach. Die Sporthalle kann somit nur von Osten und Süden her angefahren werden. Keinesfalls dürfen herabfallende Gebäudeteile oder Baumaschinen zu Schädigungen der Wurzeln, Stämme oder Äste der Bäume führen. Der Baumschutzzaun im Bereich hinter der Sporthalle ist ausreichend hoch zu errichten, um herabfallende Teile vom Baumbestand fernzuhalten. Die Betonmauer nördlich der Sporthalle muss rückgebaut werden, ohne dass in das angrenzende ND/ LSG eingegriffen wird.

Zaun zw. ND/ LSG und Sporthalle

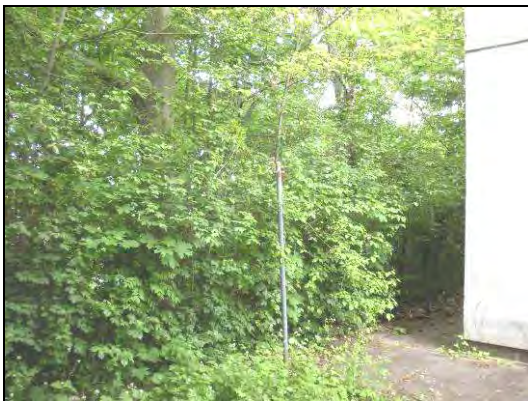
angrenzende Gehölze Südwestecke Sporthalle

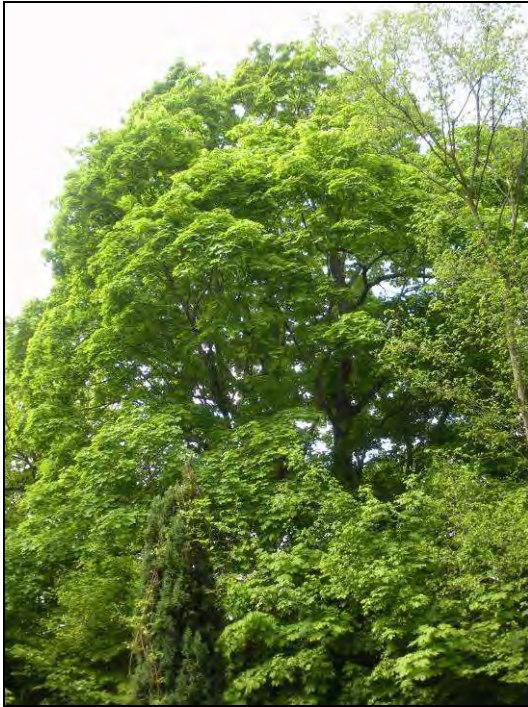
alter Spitz-Ahorn 357 im ND/ LSG

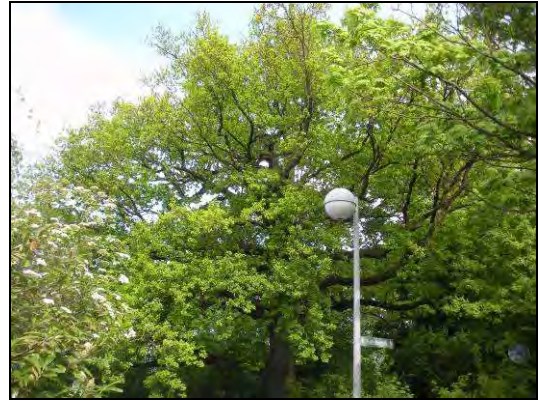
alte Stiel-Eiche 356 im ND/ LSG

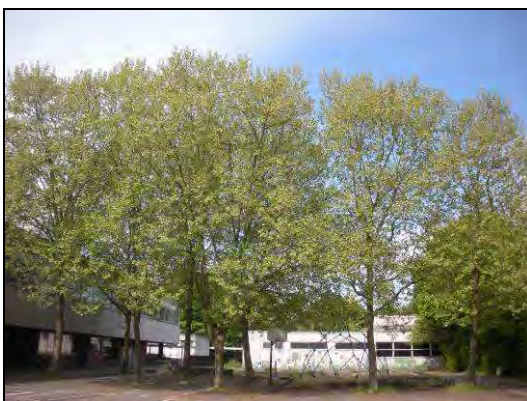
Beschädigung der Wurzelwerke dar. Sie sollte erst nach der Nutzung des Baumumfeldes wurzelschonend entfernt werden. Zusätzlich ist der Rückbau des Schulgebäudes südlich der Platanen 323 und 326 ohne eine Beschädigung des nahen Geästes der Bäume umzusetzen. Ggf. sind schonende Rückschnitte gemäß Kapitel 4.2.1 umzusetzen.

zentrale Platanengruppe, Bäume 323 bis 330, Blick aus Osten

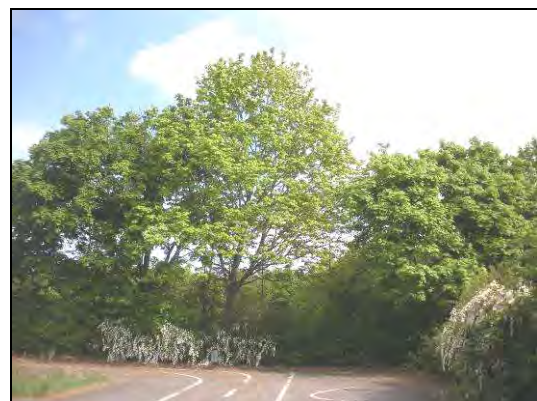
Die restlichen Bäume der zentralen Bereiche (Nr. 318, 331, 332, 333, 334, 335, 336, 337 und 338) besitzen aus gestalterischen Gesichtspunkten nur geringe Erhaltungswürdigkeit. Diese Spitz-Ahorne in der Reifephase weisen geringe bis mäßige Dimensionen auf. Zusätzlich bestehen z. T. Vorschädigungen und Vergreisungserscheinungen. Ökologisch wertvoll sind diese zentralen Gehölzgruppen durch die freiwachsenden Heckenstrukturen dennoch.

zentrale Baumgruppe, Bäume 331 bis 334

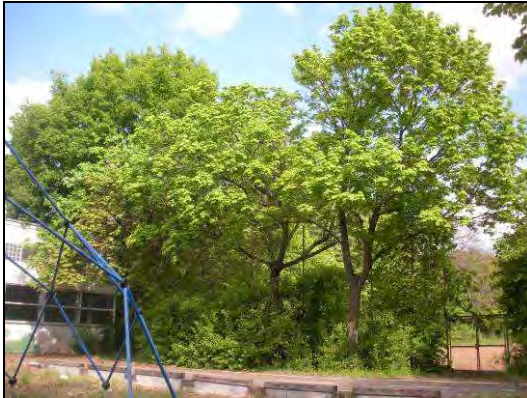
zentrale Baumgruppe, Bäume 335 bis 338
