# Feuerwehrrhäuser in Mainz

Zustandsdiagnose

## Gerätehaus Freiwillige Feuerwehr Ebersheim

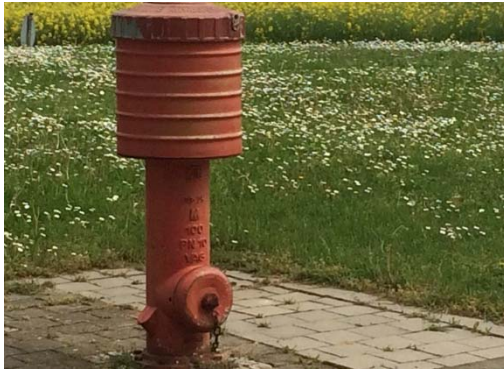
Abb. 8\_Wasserhydrant seitlich neben Stauraum vor dem Sozialtrakt

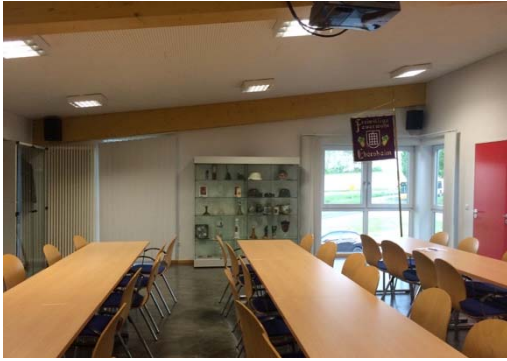
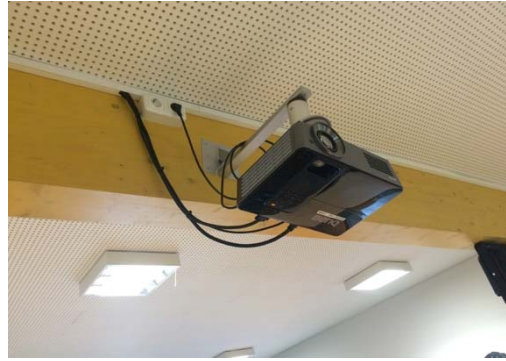
Aufgrund der neuwertigen Türen, der Oberbeläge und der Akkustikdeckenverkleidung ist der Schallschutz im Allgemeinen als sehr gut zu bezeichnen. (s.10.1)

Abb. 14\_Akkustikdecke im Schulungsraum

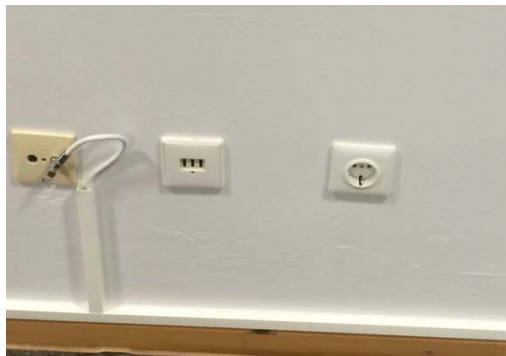
Alter des Anstrichs: nicht älter als fünf Jahre. Optik: keine Risse, keine Kratzer, sehr wenige Flecken, keine mechanischen Beschädigungen, keine Farbveränderungen, keine Abschälungen, Zustand gut, abwaschbar (siehe Abb. 15).

Abb. 15\_Wandanstrich im Schulungsbereich

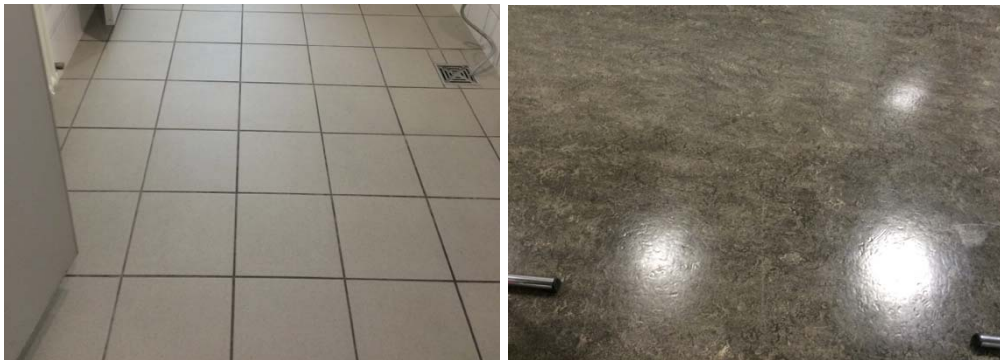
Der Bodenaufbau ist nutzungsgerecht, leicht zu reinigen und hat kaum Beschädigungen. Der Boden ist eben, Fliesen sind fest verlegt und haben keine Hohlstellen. Der Linoleumbelag zeigt sich in einem guten Zustand. Der Abnutzungsgrad ist gering (siehe Abb. 16). Die Fliesen, der Linoleum sind 17 Jahre alt.

Abb. 16\_ Fliesenboden im WC / Linoleumbelag im Schulungsraum 1.OG

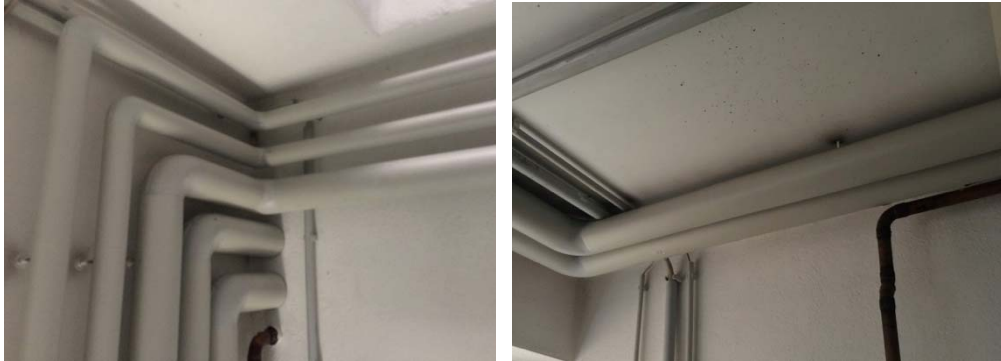
Das Dämmmaterial des Wärmeverteilnetzes ist seinem Alter entsprechend gut (siehe Abb. 19). Leckagen konnten bei der Begehung nicht festgestellt werden.

Abb. 19\_Wärmeverteilnetz

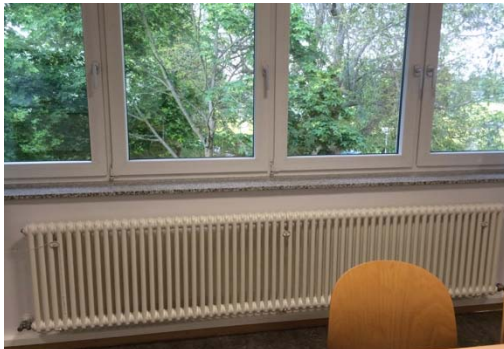
Der Zustand der Heizkörper ist insgesamt gut. Nur geringfügige optische Mängel konnten festgestellt werden. Das Alter ist 17 Jahre (siehe Abb. 20). Thermostatventile mit einstellbarer Max. (Solltemperatur) und Min.-Begrenzung (Frostsicherung) sind vorhanden.

Abb. 20\_Heizkörper im Schulungsraum 1. OG

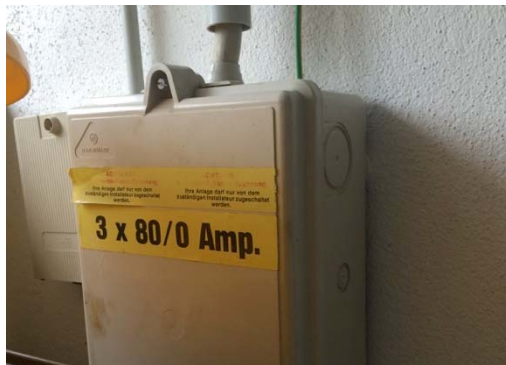
Das Gebäude wird aus dem Niederspannungsnetz der Stadtwerke Mainz versorgt. Die Niederspannungshauptverteilung befindet sich im Erdgeschoss Abstellraum (siehe Abb. 21). Die Niederspannungsanlage ist 17 Jahre alt.

Abb. 21\_Niederspannungshauptverteilung im Abstellraum

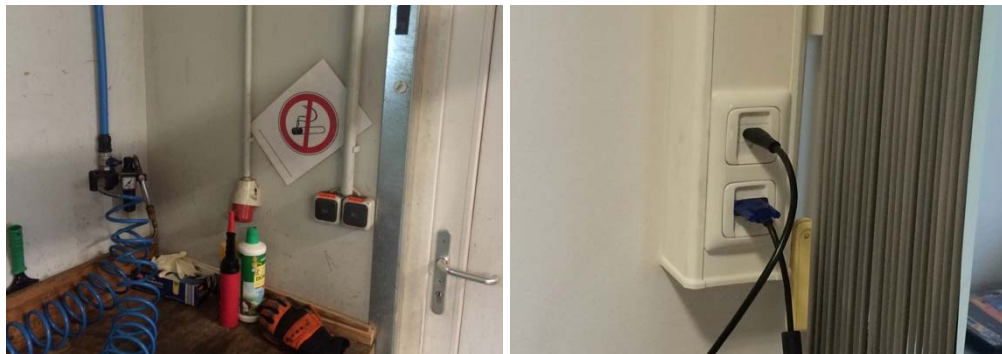
VDE-Konform und sicher (siehe Abb. 22), vereinzelt in Leitungskanälen über Mauerwerk bzw. Putz verlegt.

Abb. 22\_ Leitungsführung Fahrzeughalle unteres Bild Datenanschluss Schulungsraum

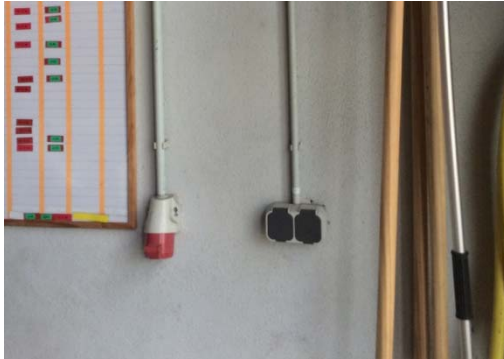
Starkstromanschlüsse sind z.B. in der Fahrzeughalle vorhanden (siehe Abb. 23).

Abb. 23\_Starkstromanschluss in der Fahrzeughalle

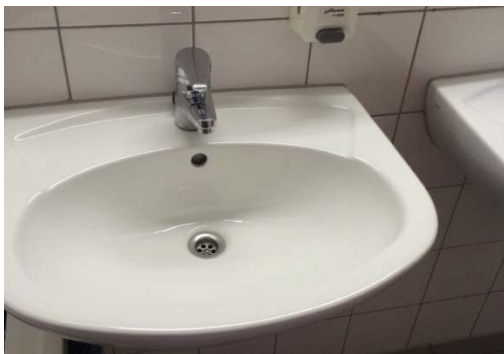
Die Waschbecken des WC-Bereichs befinden sich im Erdgeschoss in unmittelbarer Nähe der Umkleieräume. Ihr Zustand ist Ihrem Alter entsprechend gut (Siehe Abb. 25).

Abb. 25\_Waschbecken des WC-Bereiches der Herren

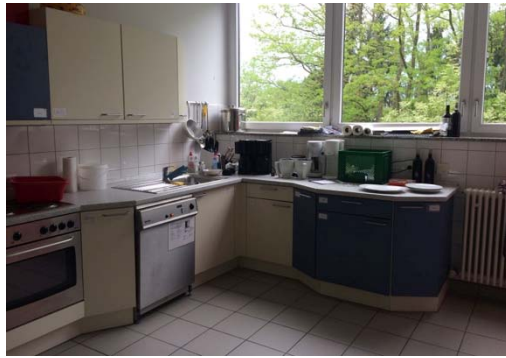
Vorhanden und in gutem Zustand. (siehe Abb. 26)

Abb. 26\_Spülbecken und Geschirrspüler in der Küche

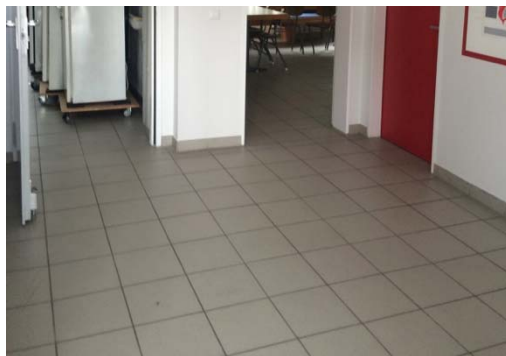
Der Fliesenboden in den Fluren ist rutschhemmend (siehe Abb. 28).

Abb. 28\_Bodenbelag im Eingangsbereich

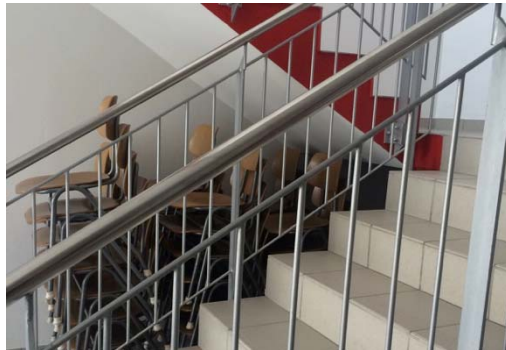
- Treppenbreite (min. 1,30 m)  
Die Treppe zum Obergeschoss befindet sich im Sozialtrakt und ist räumlich nicht vom Flur abgetrennt. Die Treppenbreite beträgt ca. 1,30 m (siehe Abb. 29).
- Steigung ( $\leq 15$  cm)  
Die Steigung der Stufen beträgt ca. 20 cm.
- Auftritt (max. 28 cm)  
Der Auftritt der Stufen beträgt ca. 20 cm.
- Treppenbelag rutschhemmend  
Die Trittstufen sind als Fliesenbelag ausgeführt.

Abb. 29\_Treppenaufgang zum Obergeschoss im Sozialtrakt

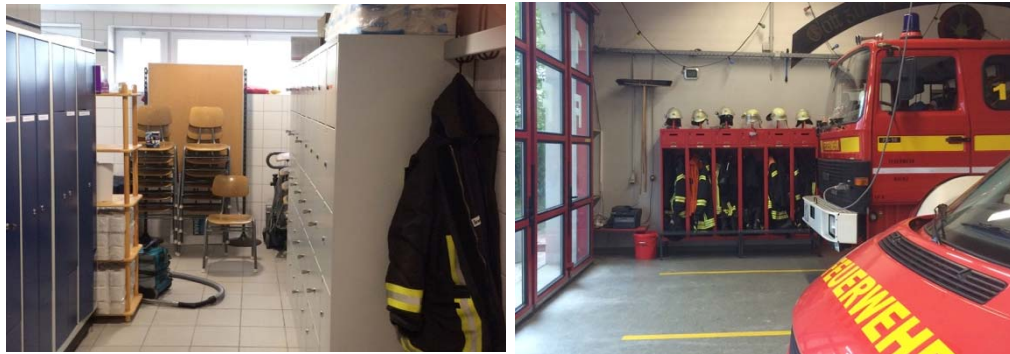
- Umkleide Herren  
Ist vorhanden. Allerdings nicht in ausreichender Größe, so dass mit Spinden in die Fahrzeughalle ausgewichen wird. Die PSA (Persönliche Schutzausrüstung) hängt in Spinden. Die PSA, private Kleidung und sich umziehende Einsatzkräfte sind in der Fahrzeughalle ungeschützt gegenüber Abgasen (siehe Abb. 30). Weiter negativ ins Gewicht fällt, dass der Weg zur

Umkleide über den Flur im Sozialtrakt verläuft und nicht direkt an der Fahrzeughalle angegliedert ist.

Abb. 30\_Umkleidebereich Herren / Umkleidespinde in der Fahrzeughalle

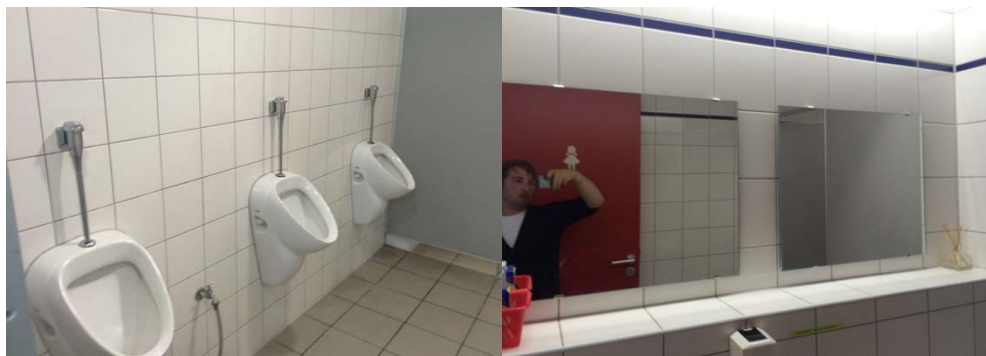
Befindet sich im EG neben den Herrenumkleidebereich. Der Raum verfügt über eine natürliche Belüftung. Der Boden ist ein wartungsarmer Fliesenboden mit Bodeneinlauf. Ein Spiegel ist im Vorraum vorhanden. Abstellmöglichkeiten sind auf der Vorwandschale montiert.

Abb. 31\_WC Herren mit Abstellmöglichkeiten

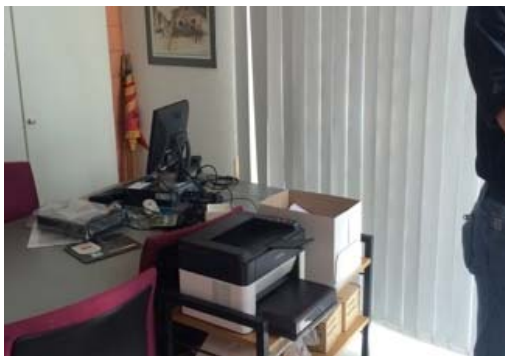
Das Büro des Wehrführers erfüllt die Flächenanforderungen laut GUV-I 8554. Die Mindestraumhöhe überschreitet überall die vorgegebenen 2,70 m. Eine natürliche Belichtung ist vorhanden. Künstliche Lichtquellen sind vorhanden. Alle Elektrogeräte im Büro sind mit einem gültigen Prüfsiegel versehen. Die EDV-Ausstattung (Internet, DSL) fällt positiv ins Gewicht. Das Wehrleiterbüro verfügt über einen 2. Baulichen Rettungsweg (siehe Abb. 32).

Abb. 32\_EDV-Ausstattung im Büro des Wehrführers

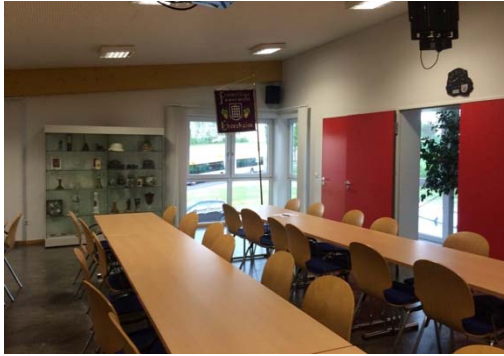
Der Schulungsraum erfüllt die Anforderungen laut GUV-I 8554. Die Mindestraumhöhe überschreitet überall die vorgegebenen 2,70 m. Eine natürliche Belichtung ist durch mehrere große Fensteröffnungen gewährleistet. Ausreichend künstliche Lichtquellen sind vorhanden. Lagermöglichkeiten für Lehrmittel etc. existieren. Alle Elektrogeräte im Schulungsraum sind mit einem gültigen Prüfsiegel versehen. Das nicht transponderbasierte Schließsystem und die schlechte Nutzbarkeit als Wärmestube im Katastrophenfall sind negativ (siehe Abb. 33).

Abb. 33\_Schulungsraum mit angrenzendem Stuhllager

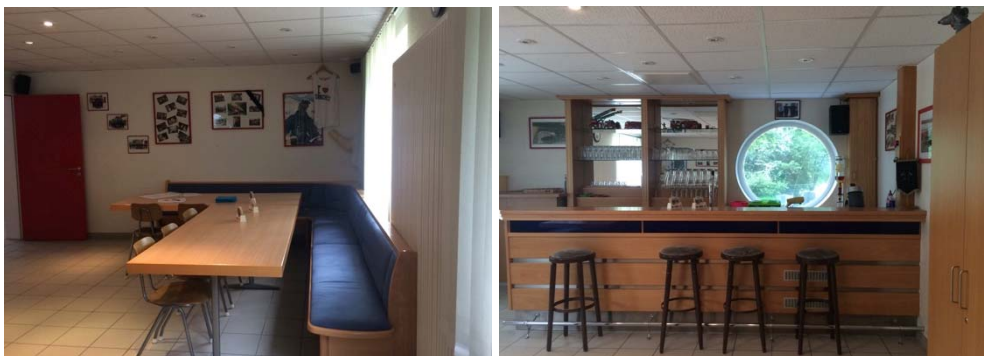
Befindet sich im Erdgeschoss und dient gleich zeitig für soziale Veranstaltungen (siehe Abb. 35).

Abb. 35\_Jugendfeuerwehr / Sozialraum im EG
