Feuerwehrhäuser in Mainz

Zustandsdiagnose

Gerätehaus Freiwillige Feuerwehr Gonsenheim

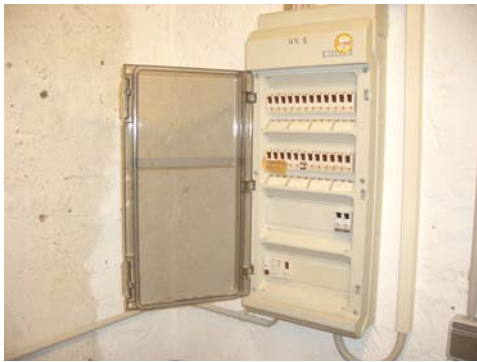
Abb. 20 Unterverteilung

VDE-Konform und sicher, unter Putz oder auch in Leitungskanälen über Mauerwerk bzw. Putz verlegt.

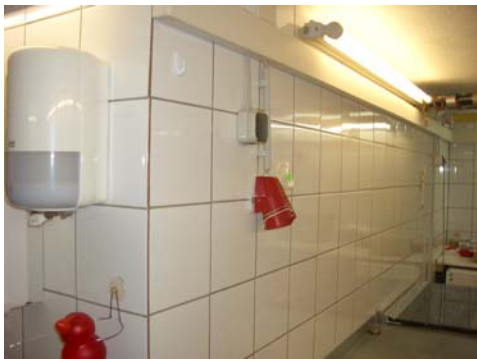
Abb 21.: Starkstromanschluß Küche

Ein Starkstromanschluss ist vorhanden.

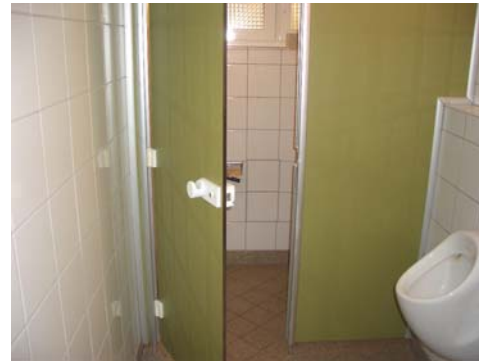
Abb. 24_Herren Toilette

Siehe WC Damen.

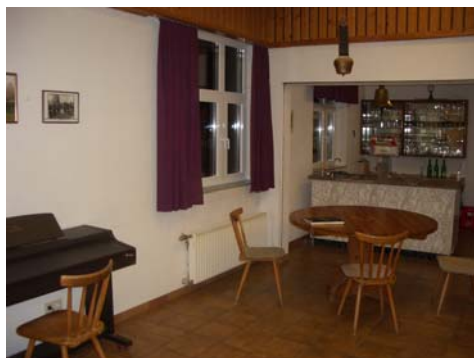
Abb.25_Schulungsraum

Der Schulungsraum erfüllt mit min. 60,00 m² Fläche die Anforderungen laut GUV-I 8554. Die Mindestraumhöhe überschreitet überall die vorgegebenen 2,70 m. Eine natürliche Belichtung ist durch mehrere kleine Fensteröffnungen gewährleistet. Ausreichend künstliche Lichtquellen sind vorhanden. Lagermöglichkeiten für Lehrmittel etc. befinden sich in Einbauschränken. Alle Elektrogeräte im Schulungsraum sind mit einem gültigen Prüfsiegel versehen. Die fehlende Verdunkelungsmöglichkeit und die schlechte Nutzbarkeit als Wärmestube im Katastrophenfall sind negativ.

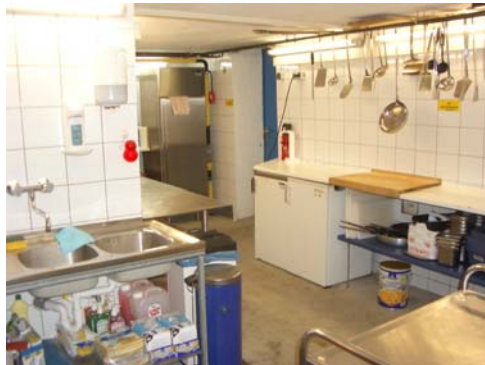
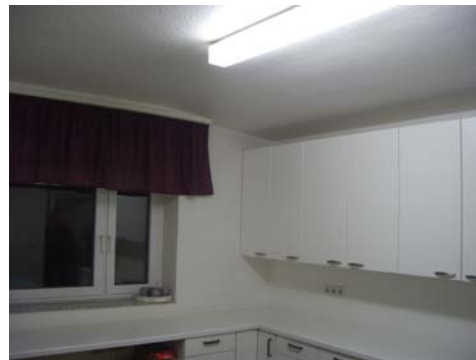
Die FFW Gonsenheim verfügt über zwei Küchen. Die Mindestraumhöhe überschreitet überall die vorgegebenen 2,70 m. Eine natürliche Belichtung ist durch mehrere kleine Fensteröffnungen gewährleistet. Ausreichend künstliche Lichtquellen sind vorhanden. Lagermöglichkeiten für Kochutensilien etc. sind vorhanden. Alle Elektrogeräte in der Küche sind mit einem gültigen Prüfsiegel versehen. Eine Dunstabzugshaube und eine Spülmaschine existieren. Der Reinigungsaufwand des Bodens ist gering. Jedoch fehlt ein Bodeneinlauf.
