Feuerwehrrhäuser in Mainz

Zustandsdiagnose

Gerätehaus Freiwillige Feuerwehr Finthen

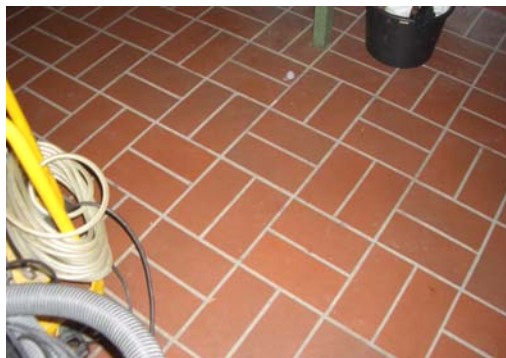
Der Bodenaufbau ist nutzungsgerecht, leicht zu reinigen und hat kaum Beschädigungen. Der Boden ist eben, Fliesen sind fest verlegt und haben keine Hohlstellen. Der Abnutzungsgrad ist gering (siehe Abb. 21).

Abb. 7_ Fliesenboden in der Werkstatt

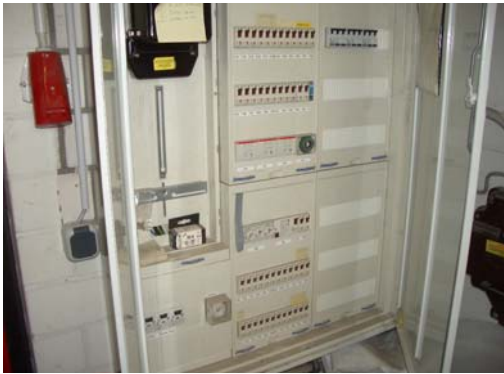
Abb. 23_Niederspannungshauptverteilung nebst Hausübergabekasten

in der Werkstatt

Ein Starkstromanschluss ist vorhanden (z.B. in der Werkstatt, siehe Abb. 23).

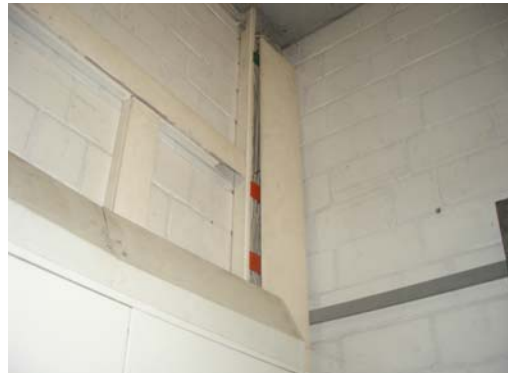
VDE-Konform und sicher, in Leitungskanälen über Mauerwerk bzw. Putz verlegt (siehe Abb. 24).

Abb. 24_Leitungsführung über Putz

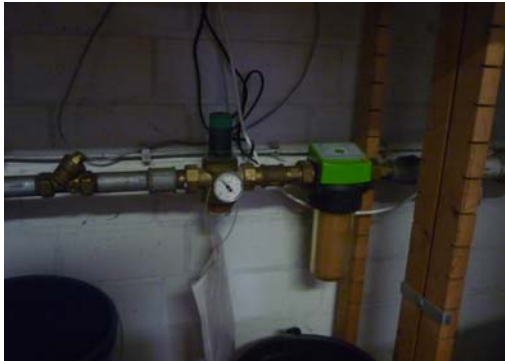
- Zustand Hausanschluss
Anschluss entspricht geltenden Regeln.

Abb. 9_Hausanschluss in der Werkstatt

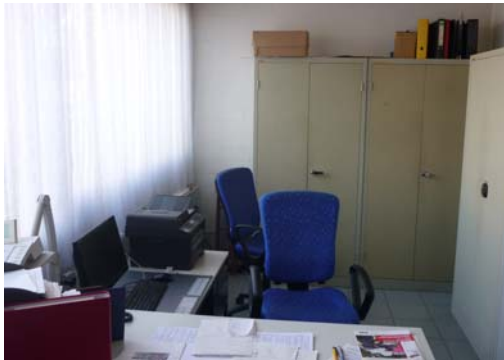
Das Büro des Wehrführers erfüllt mit 15,79 m² Fläche die Anforderungen laut GUV-I 8554. Die Mindestraumhöhe überschreitet überall die vorgegebenen 2,70 m. Eine natürliche Belichtung ist durch große Fensteröffnungen gewährleistet. Künstliche Lichtquellen sind vorhanden. Alle Elektrogeräte im Büro sind mit einem gültigen Prüfsiegel versehen. Das nicht transponderbasierte Schließsystem und die fehlende EDV-Ausstattung (Internet, DSL) fallen negativ ins Gewicht.

Abb. 11_Büro des Wehrführers

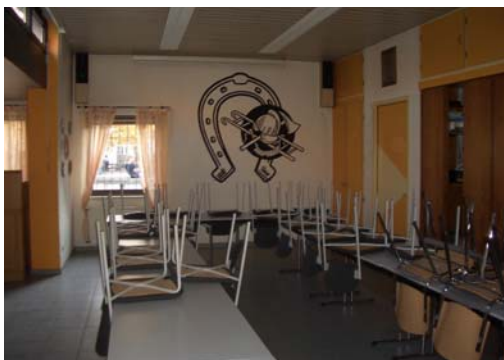
Der Schulungsraum erfüllt mit min. 60,00 m² Fläche die Anforderungen laut GUV-I 8554. Die Mindestraumhöhe überschreitet überall die vorgegebenen 2,70 m. Eine natürliche Belichtung ist durch mehrere kleine Fensteröffnungen gewährleistet. Ausreichend künstliche Lichtquellen sind vorhanden. Lagermöglichkeiten für Lehrmittel etc. befinden sich in Einbauschränken. Alle Elektrogeräte im Schulungsraum sind mit einem gültigen Prüfsiegel versehen. Das nicht transponderbasierte Schließsystem, die fehlende Verdunkelungsmöglichkeit und die schlechte Nutzbarkeit als Wärmestube im Katastrophenfall sind negativ.

Abb. 12_Schulungsraum

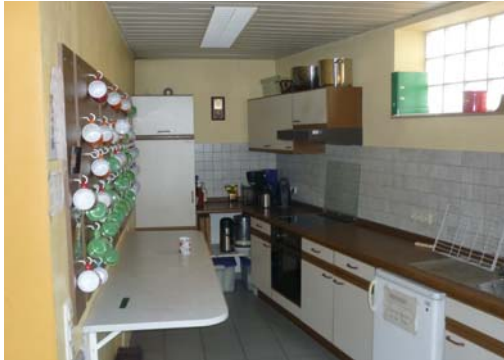
Die Küche schließt direkt an den Schulungsraum an. Die Mindestraumhöhe überschreitet überall die vorgegebenen 2,70 m. Eine natürliche Belichtung ist durch mehrere kleine Fensteröffnungen gewährleistet. Ausreichend

künstliche Lichtquellen sind vorhanden. Lagermöglichkeiten für Kochutensilien etc. sind vorhanden. Alle Elektrogeräte in der Küche sind mit einem gültigen Prüfsiegel versehen. Eine Dunstabzugshaube und eine Spülmaschine existieren. Der Reinigungsaufwand des Bodens ist gering. Jedoch fehlt ein Bodeneinlauf.

Abb. 13_ Küche
