Feuerwehrrhäuser in Mainz

Zustandsdiagnose

Gerätehaus Freiwillige Feuerwehr Laubenheim

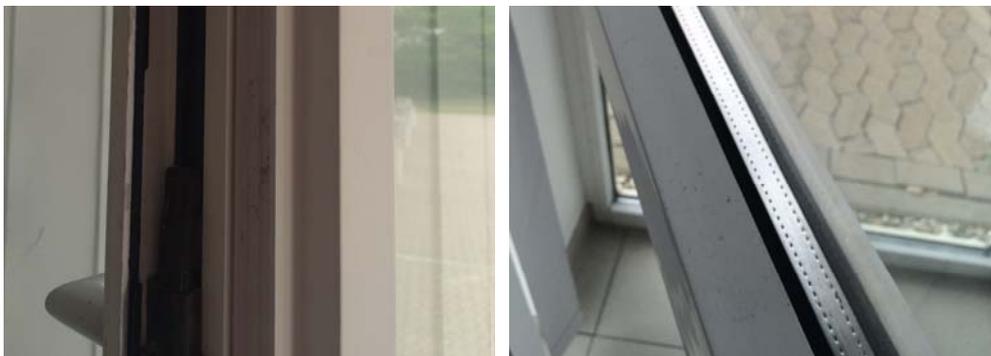
Alle Fenster sind zweifach verglast (siehe Abb. 16). Im Nachgang wurden die Glasflächenanteile kurz nach der Fertigstellung gegen VSG getauscht.

Alle Fenster des Gerätehauses sind aus gedämmten Kunststoffprofilen und schließen dicht.

Abb. 16_zweifach verglastes Kunststofffenster des Schulungsraums

Die Anschlüsse der Fenster weisen keine technischen Mängel auf. Es zeigen sich altersbedingte Verfärbungen der Silikonanschlüsse, die jedoch die Funktion nicht beeinträchtigen.

Die Dämmfunktion der Verglasung und der Profile ist zeitgemäß und gut (siehe Abb. 16).

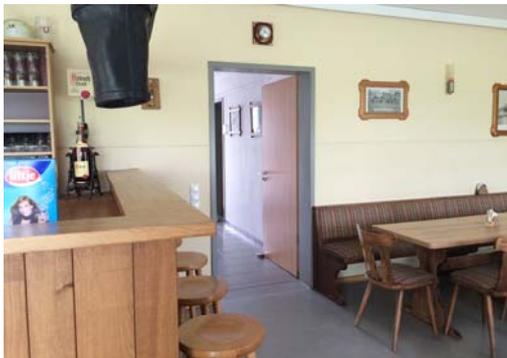
Die Türen von Aufenthaltsräumen öffnen nach innen sowohl nach außen. Die Türblätter und Beschläge haben keine Beschädigungen. Alle Innentüren ohne Türschließungsmechanik (siehe Abb. 20).

Abb. 20_Tür zum Raum der Jugendfeuerwehr im Erdgeschoss

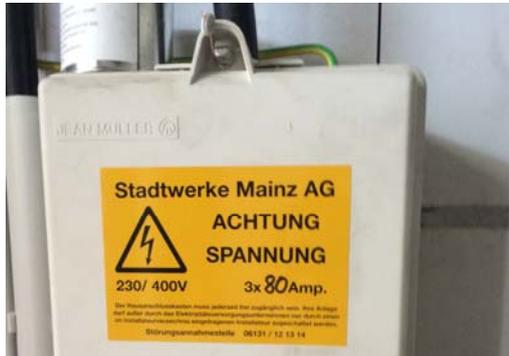
Das Gebäude wird aus dem Niederspannungsnetz der Stadtwerke Mainz versorgt. Die Niederspannungshauptverteilung befindet sich im Erdgeschoss Abstellraum (siehe Abb. 24). Die Niederspannungsanlage ist neun Jahre alt.

Abb. 24_Niederspannungshauptverteilung unter Treppenlauf im EG

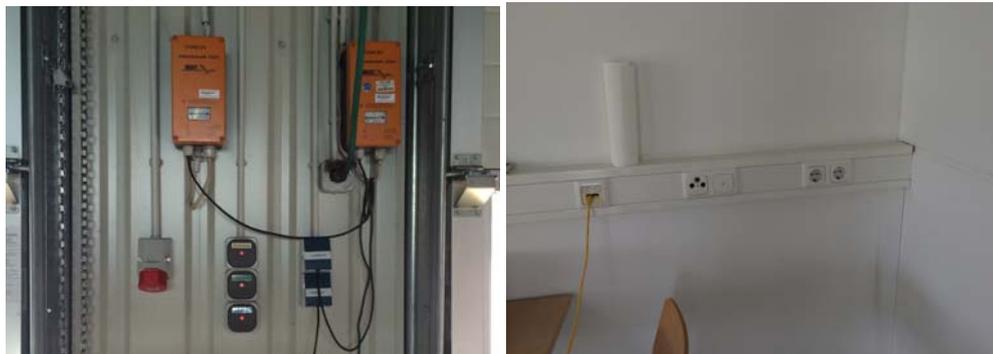
VDE-Konform und sicher (siehe Abb. 25), vereinzelt in Leitungskanälen über Mauerwerk bzw. Putz sowie unter Putz verlegt (siehe Abb. 25).

Abb. 25_Leitungsführung Fahrzeughalle / Datenanschluss Schulungsraum

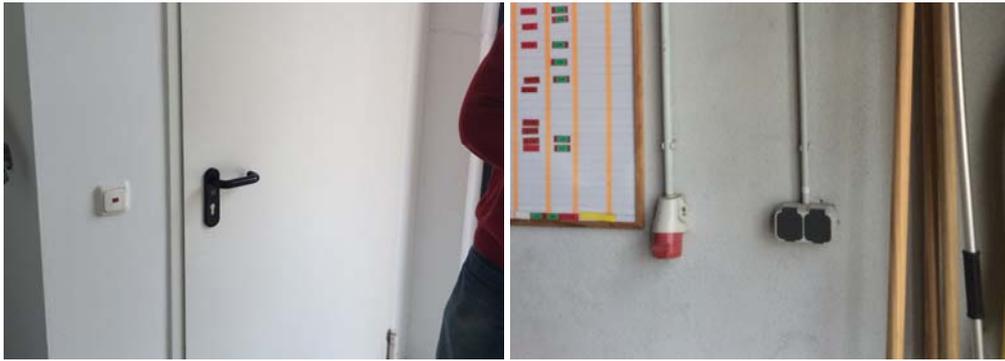
Starkstromanschlüsse sind z.B. in der Fahrzeughalle vorhanden (siehe Abb. 26).

Abb. 26_Unterputzschalter im Sozialtrakt / Starkstromanschluss in der Fahrzeughalle

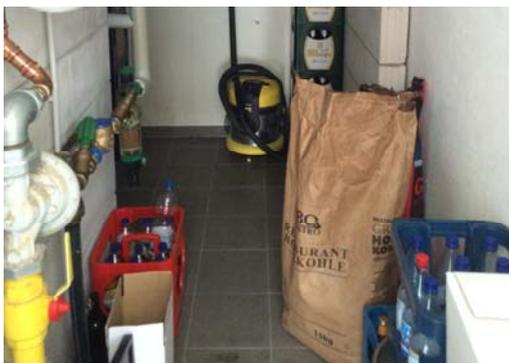
Anschluss entspricht geltenden Regeln (siehe Abb. 27).

Abb. 27_Verteilnetz Wasser links im Bild im HA-Raum im EG

Das Verteilnetz ist allgemein in einem guten und funktionsfähigen Zustand. Keine Leckagen. (siehe Abb. 27).

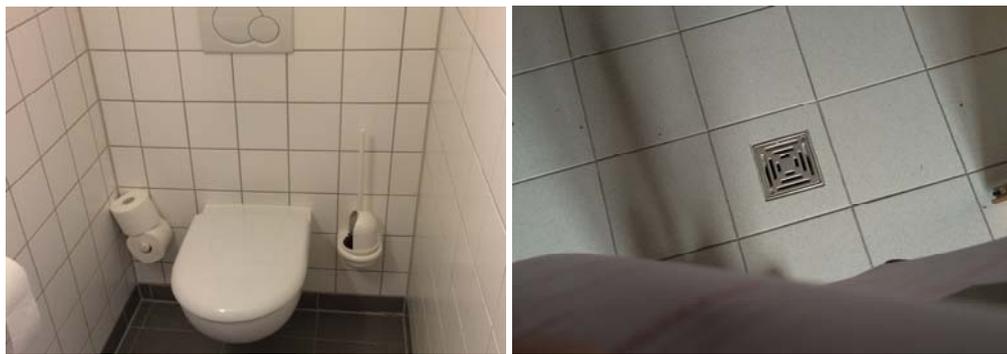
Die Waschbecken des WC-Bereichs befinden sich im Erdgeschoss in unmittelbarer Nähe der Umkleieräume. Ihr Zustand ist Ihrem Alter entsprechend gut. Positiv war festzustellen, dass die Duschräume mit separaten Bodeneinläufen ausgestattet sind. (Siehe Abb. 27).

Abb. 27_Waschbecken des WC-Bereiches der Herren/ Bodenablauf im Duschbereich

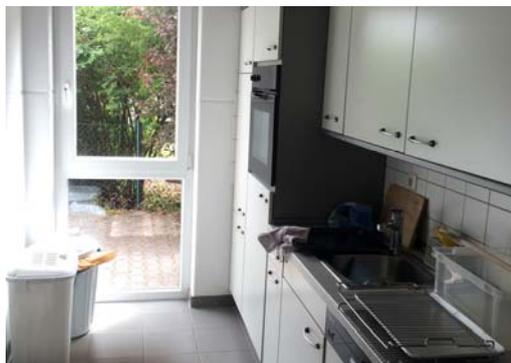
Vorhanden und in gutem Zustand (siehe Abb. 28).

Abb. 28_Spülbecken und Geschirrspüler in der Küche

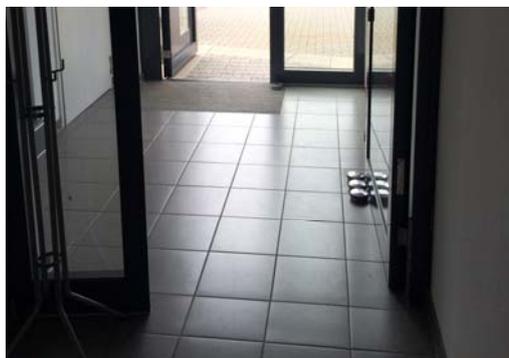
Der Bodenbelag im Flur besteht aus rutschhemmenden Keramikfliesen (siehe Abb. 28).

Abb. 28_Bodenbelag im Eingangsbereich

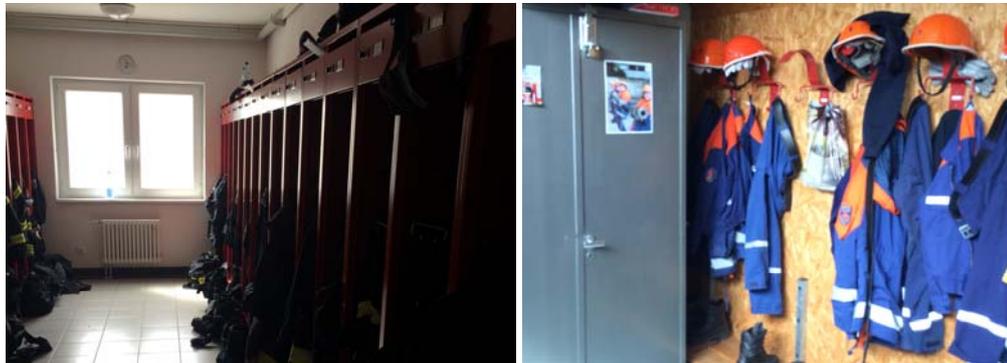
Ist vorhanden und in ausreichender Stückzahl räumlich getrennt von der Fahrzeughalle. Die PSA (Persönliche Schutzausrüstung) hängt in Spinden. Die PSA, private Kleidung und sich umziehende Einsatzkräfte sind geschützt gegenüber Abgasen. Positiv fällt auf, dass es eigens für die Jugendfeuerwehr einen separaten Umkleideraum gibt (siehe Abb. 30).

Abb. 30_Umkleidebereich Herren / Umkleidespinde der Jugendfeuerwehr

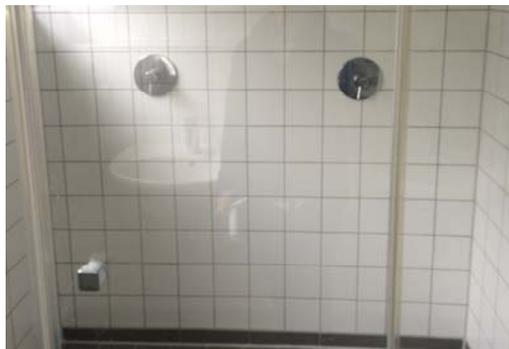
Abb. 31_Dusch- und Waschmöglichkeiten

Vorhanden und in einem sehr gutem Zustand im EG angeordnet (siehe Abb. 31).

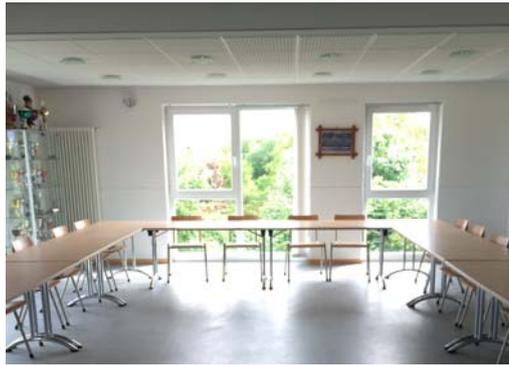
Der Schulungsraum erfüllt mit ca. 70,00 m² Fläche die Anforderungen laut GUV-I 8554. Die Mindestraumhöhe überschreitet überall die vorgegebenen 2,70 m. Eine natürliche Belichtung ist durch mehrere große Fensteröffnungen gewährleistet. Ausreichend künstliche Lichtquellen sind vorhanden. Lagermöglichkeiten für Lehrmittel etc. existieren. Alle Elektrogeräte im Schulungsraum sind mit einem gültigen Prüfsiegel versehen. Das nicht transponderbasierte Schließsystem und die schlechte Nutzbarkeit als Wärmestube im Katastrophenfall sind negativ.

Abb. 33_Schulungsraum im 1.OG

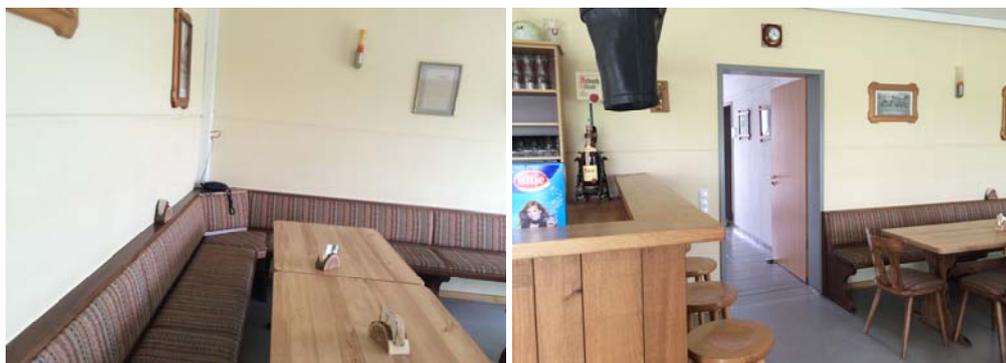
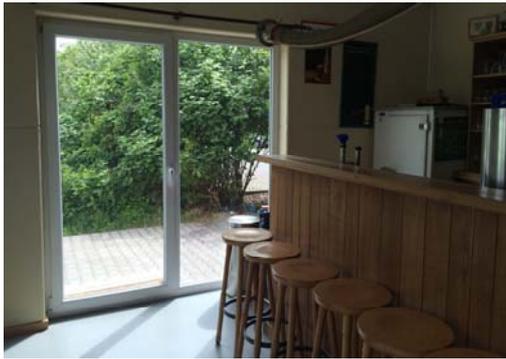
Im Erdgeschoss und dient gleichzeitig für soziale Veranstaltungen (siehe Abb. 35).

Abb. 35_Jugendfeuerwehr / Sozialraum im EG

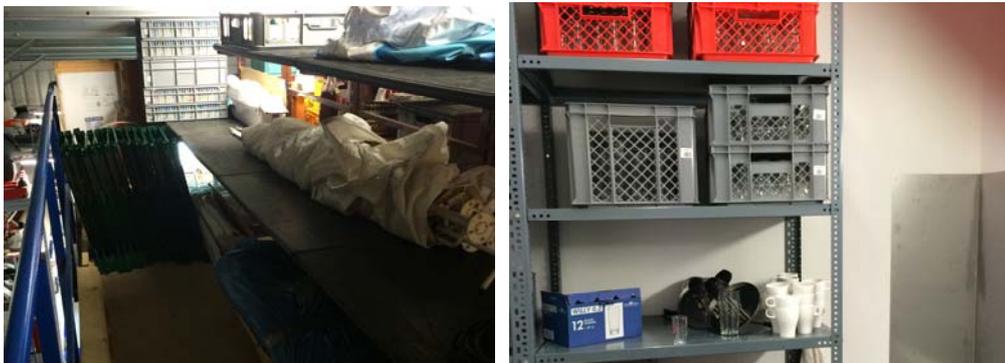
Materialien für Einsatzzwecke der Feuerwehr werden neben der Fahrzeughalle in einem Lagerraum mit Werkstatt untergebracht. Weitere Materialien werden in der darüber liegenden Galerie untergebracht. Der Platz wird sinnvoll genutzt und ausreichend Lagerfläche ist vorhanden (siehe Abb. 36).

Abb. 36_Lagerfläche im Galeriebereich im separaten Lagerraum / Regalsystem im Lagerraum

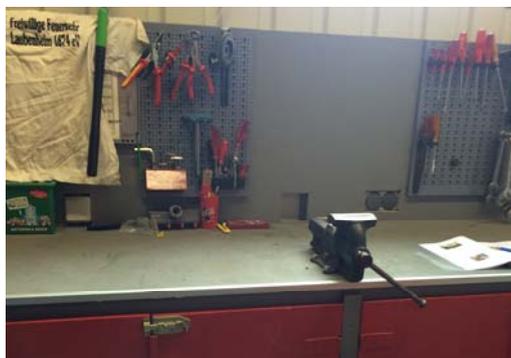
Existiert und ist im Lagerraum mit inkludiert. Elektrische Maschinen oder sonstige prüfbare Maschinen mit Auflagen nach GUV existieren nicht (siehe Abb. 38).

Abb. 38_Werkbank im Lagerraum neben der Fahrzeughalle
