Feuerwehrrhäuser in Mainz

Zustandsdiagnose

Gerätehaus Freiwillige Feuerwehr Marienborn

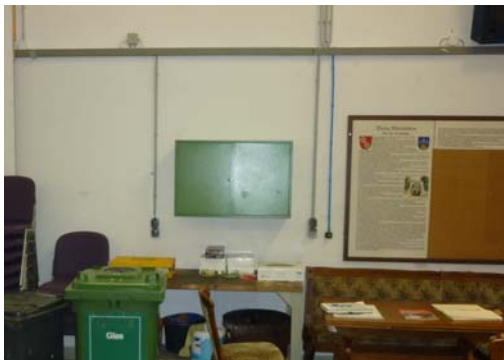
Abb. 17_ Leitungsführung Fahrzeughalle

Nahezu VDE-Konform und sicher (siehe Abb. 17), hauptsächlich in Leitungskanälen über Mauerwerk bzw. Putz verlegt. Nicht VDE-Konformer Umbau Batterieeinspeisung (siehe Abb. 18).

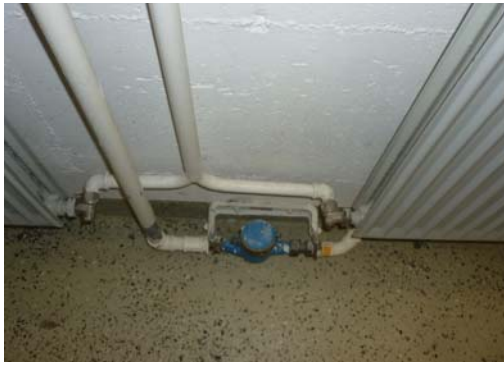
Abb. 19_Verteilnetz Wasser in der Fahrzeughalle

Das Verteilnetz ist allgemein in einem guten und funktionsfähigen Zustand. Keine Leckagen. Teilweise sind die Leitungen nicht gedämmt (siehe Abb. 19).

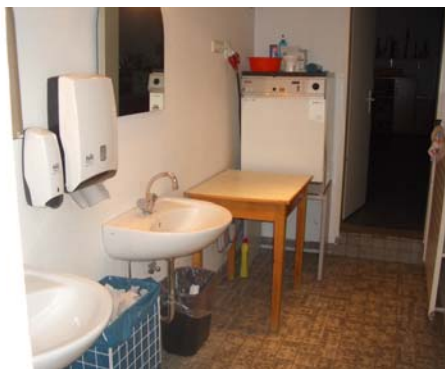
Abb. 20_Waschbecken des WC-Bereichs im Durchgang zwischen Fahrzeughalle und Schulungsraum

Die Waschbecken des WC-Bereichs befinden sich im Durchgang zwischen Fahrzeughalle und Schulungsraum. Ihr Zustand ist mittelmäßig (Siehe Abb. 20).
