# Feuerwehrrhäuser in Mainz

Zustandsdiagnose

## Gerätehaus Freiwillige Feuerwehr Marienborn

Gebäudewirtschaft  
Mainz

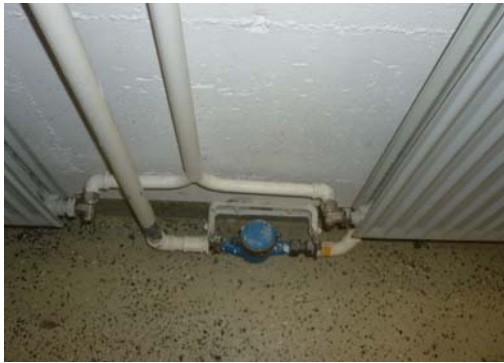
Abb. 19\_Verteilnetz Wasser in der Fahrzeughalle

Das Verteilnetz ist allgemein in einem guten und funktionsfähigen Zustand. Keine Leckagen. Teilweise sind die Leitungen nicht gedämmt (siehe Abb. 19).
