Feuerwehrrhäuser in Mainz

Zustandsdiagnose

Gerätehaus Freiwillige Feuerwehr Mombach

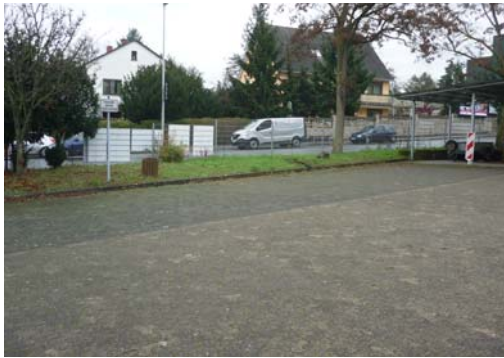
Die Anzahl der Stellplätze für die Einsatzkräfte übertrifft die Sitzplätze in den Einsatzfahrzeugen. Auf dem Grundstück befinden sich ca. 12 Stellplätze seitlich und unterhalb des Stauraums (siehe Abb. 4).

Abb. 4_ Stellplätze für Einsatzkräfte seitlich des Stauraums

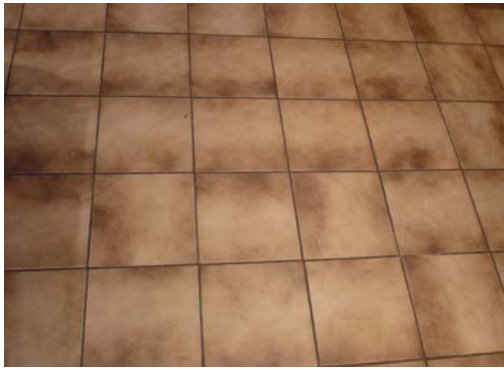
Der Bodenaufbau ist nutzungsgerecht, leicht zu reinigen und hat kaum Beschädigungen. Der Boden ist eben, Fliesen sind fest verlegt und haben keine Hohlstellen. Der Abnutzungsgrad ist gering (siehe Abb. 22). Die Fliesen sind älter als 20 Jahre.

Abb. 22_ Fliesenboden im Schulungsraum

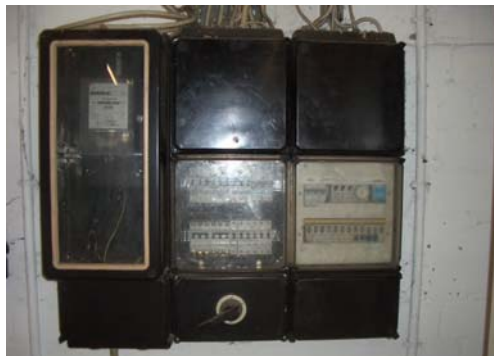
Das Gebäude wird aus dem Niederspannungsnetz der Stadtwerke Mainz versorgt. Der Hausübergabe- und Anschlusskasten befindet sich in unmittelbarer Nähe der Niederspannungshauptverteilung in der Fahrzeughalle (siehe Abb. 25). Die Niederspannungsanlage befindet sich allgemein in einem schlechten Zustand ist deutlich älter als 20 Jahre. In der Küche befindet sich eine Nebenverteilung für die Aufenthaltsräume (siehe Abb. 26). Diese befindet sich in einem besseren Zustand und ist etwas jünger.

Abb. 24_Niederspannungshauptverteilung in der Fahrzeughalle

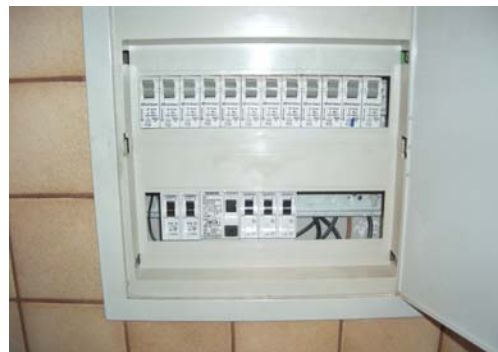
Abb. 25_Nebenverteilung in der Küche

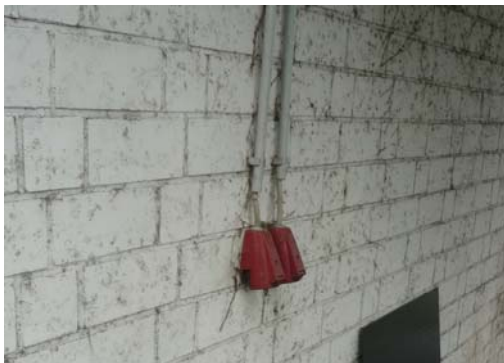
Starkstromanschlüsse sind zahlreich vorhanden (z.B. in der Fahrzeughalle und im Außenbereich, siehe Abb. 28).

Abb. 27_Starkstromanschluss im Außenbereich überdacht

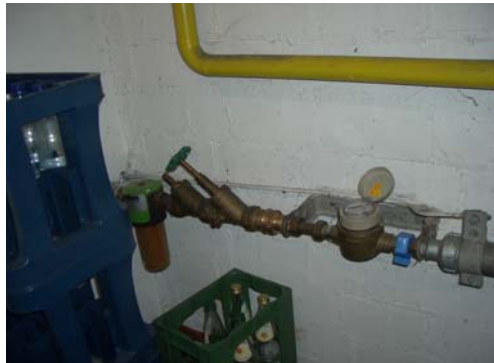
Anschluss entspricht geltenden Regeln.

Abb. 28_Hausanschluss in der Fahrzeughalle
Abb. 29_geschlossene Leckage

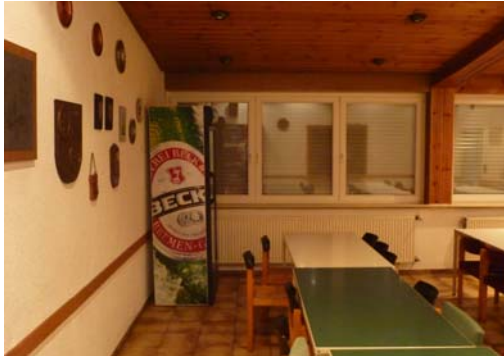
Der Schulungsraum erfüllt mit ca. 75,00 m² Fläche die Anforderungen laut GUV-I 8554. Die Mindestraumhöhe überschreitet überall die vorgegebenen 2,70 m. Eine natürliche Belichtung ist durch mehrere große Fensteröffnungen gewährleistet. Ausreichend künstliche Lichtquellen sind

vorhanden. Lagermöglichkeiten für Lehrmittel etc. existieren nicht. Alle Elektrogeräte im Schulungsraum sind mit einem gültigen Prüfsiegel versehen. Das nicht transponderbasierte Schließsystem und die schlechte Nutzbarkeit als Wärmestube im Katastrophenfall sind negativ.

Abb. 32_Schulungsraum

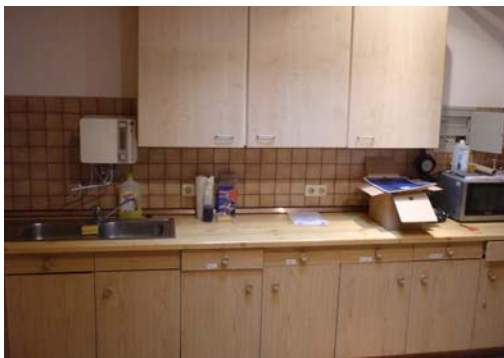
Die Küche schließt direkt an den Schulungsraum an. Die Mindestraumhöhe überschreitet überall die vorgegebenen 2,70 m. Eine natürliche Belichtung ist durch die Durchreiche zum Schulungsraum gewährleistet. Ausreichend künstliche Lichtquellen sind vorhanden. Lagermöglichkeiten für Kochutensilien etc. sind vorhanden. Alle Elektrogeräte in der Küche sind mit einem gültigen Prüfsiegel versehen. Eine Dunstabzugshaube existiert nicht, eine Spülmaschine existiert. Der Reinigungsaufwand des Bodens ist gering. Jedoch fehlt ein Bodeneinlauf.

Abb. 33_ Küche

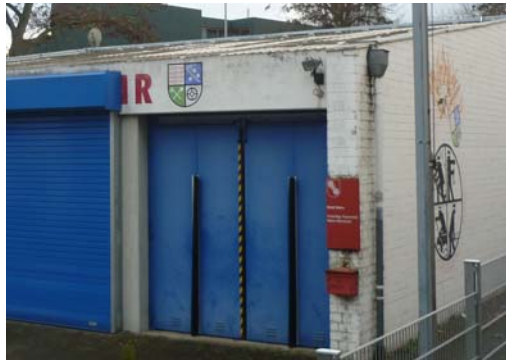
Die Einsatztore sind leichtgängig und gegen Herabfahren gesichert. Ein Hinauslaufen über die Endstellung des Tores ist nicht möglich. Im Bereich der Tore befinden sich keine Stolperfallen. Quetschstellen werden baulich und maschinell vermieden. Die Prüfintervalle der Rolltore sind eingehalten. Eine Notentriegelung und Handöffnung bei Stromausfall etc. ist möglich. Negativ fällt die fehlende Selbstschließung nach dem Ausrücken ins Gewicht. Eine Einsatzkraft kann erst nach der Betätigung des Schließmechanismus am Tor aufsitzen. Zusätzlich erfüllen die älteren Stahl-tore an den Seiten des Gebäudes nur einen Teil der oben genannten Sicherheitsmerkmale. Diese Tore gehen schwergängig, sind nicht gegen Zuschlagen gesichert und ein Aufenthalt im Bereich der Torbewegung ist möglich.

Abb. 41_Stahltor neben den modernen Einsatz-Rolltoren
