Feuerwehrrhäuser in Mainz

Zustandsdiagnose

Gerätehaus

Freiwillige Feuerwehr Weisenau

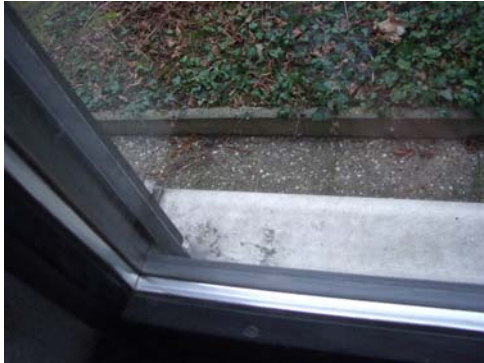
Abb. 14_Doppelverglasung

Alle Fenster des Gebäudes sind zweifach verglast.

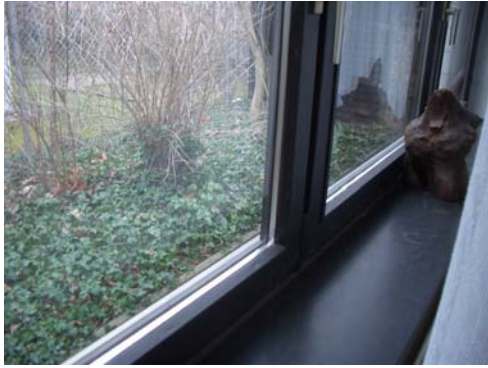
Abb. 15_dicht schließende Holzprofile

Sämtliche Fenster besitzen dichtschießende Holzprofile (siehe Abb. 15).

Die Dämmfunktion der Verglasung in der Fahrzeughalle und der Profile ist nicht mehr zeitgemäß und ungenügend. Besonders die Tür des Alarmeingangs stellt eine Wärmebrücke dar (siehe Abb. 15).

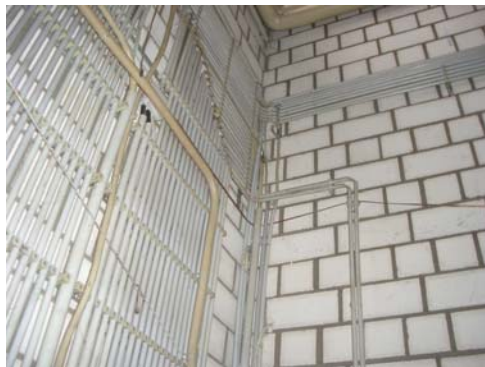
Abb. 26_ Leitungsführung

Netz- bzw. Leitungsführung hauptsächlich in Leitungskanälen über Mauerwerk bzw. Putz verlegt.

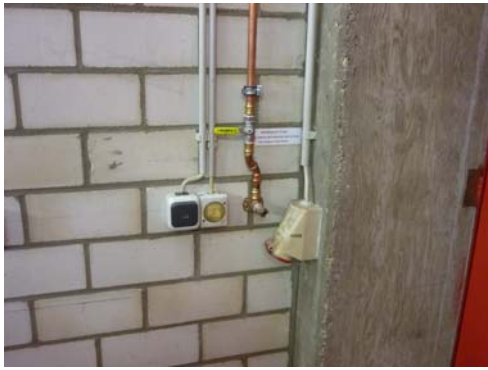
Abb. 27_Starkstromanschluss Fahrzeughalle

Starkstromanschlüsse sind zahlreich vorhanden (z.B. in der Fahrzeughalle und in der Küche, siehe Abb. 27).

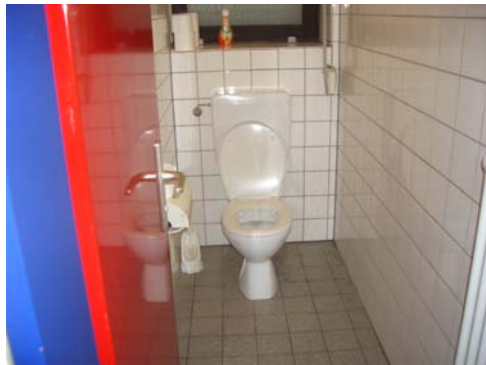
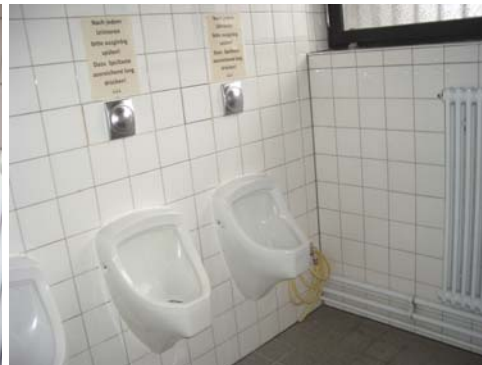
- Kompatibilität Abwassernetz – Ölabscheider
Da kein Ölabscheider vorhanden ist, besteht auch keine Kompatibilität.
- WC
In ausreichender Zahl vorhanden. Die WCs sind in gutem Zustand.

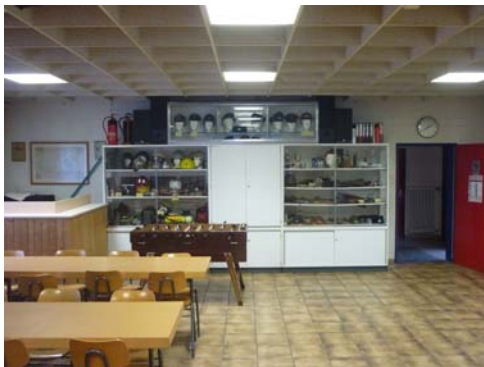
Abb. 32_Schulungsraum

Der Schulungsraum erfüllt mit ca. 75,00 m² Fläche die Anforderungen laut GUV-I 8554. Die Mindestraumhöhe überschreitet überall die vorgegebenen 2,70 m. Eine natürliche Belichtung ist durch mehrere große Fensteröffnungen gewährleistet. Ausreichend künstliche Lichtquellen sind vorhanden. Lagermöglichkeiten für Lehrmittel etc. existieren nicht. Alle Elektrogeräte im Schulungsraum sind mit einem gültigen Prüfsiegel versehen. Im Katastrophenfall kann der Schulungsraum als Wärmestube genutzt werden.

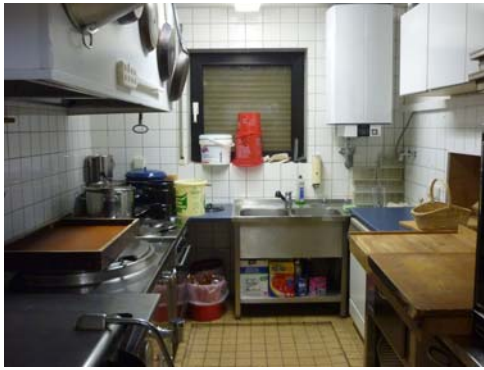
Abb. 33_ Küche

Die Küche schließt direkt an den Mehrzweck- / Veranstaltungsraum an. Die Mindestraumhöhe überschreitet überall die vorgegebenen 2,70 m. Eine natürliche Belichtung ist durch das große Fenster gewährleistet. Ausreichend künstliche Lichtquellen sind vorhanden. Lagermöglichkeiten für Kochutensilien etc. sind vorhanden. Alle Elektrogeräte in der Küche sind mit einem gültigen Prüfsiegel versehen. Eine Dunstabzugshaube existiert nicht, eine Spülmaschine existiert. Der Reinigungsaufwand des Bodens ist gering. Jedoch fehlt ein Bodeneinlauf.

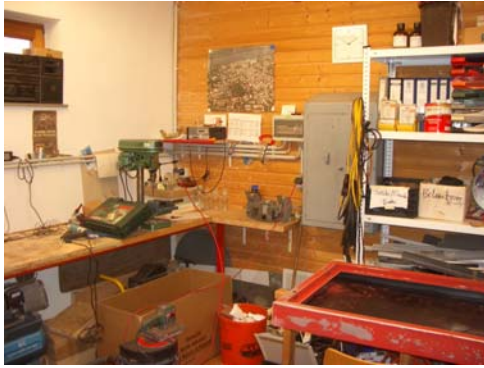
Abb. 39_ Werkstatt

Eine allgemeine Werkstatt ist vorhanden .
