# Feuerwehrrhäuser in Mainz

Zustandsdiagnose

**Gerätehaus**

**Freiwillige Feuerwehr Weisenau**

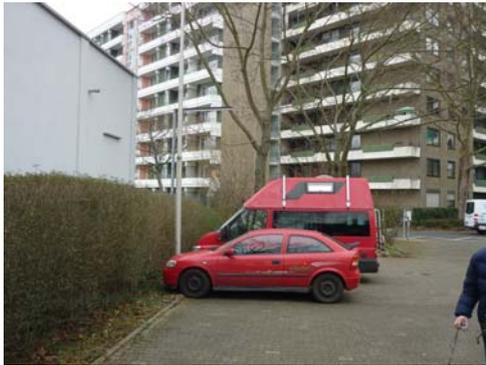
Abb. 4\_ Stellplätze für Einsatzkräfte seitlich des Stauraums

Die Anzahl der Stellplätze für die Einsatzkräfte übertrifft die Sitzplätze in den Einsatzfahrzeugen. Auf dem Grundstück befinden sich ausreichend Stellplätze seitlich und unterhalb des Stauraums (siehe Abb. 4).

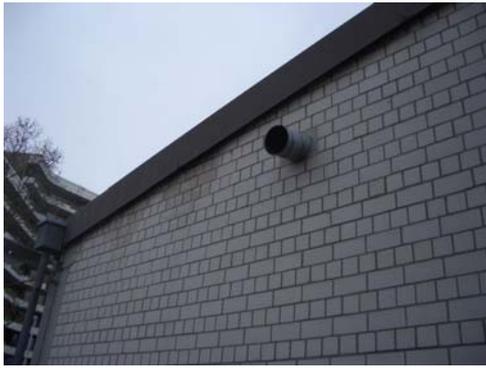
Abb. 12\_ Mauerwerk

Am Mauerwerk sind keine Risse und Beschädigungen festzustellen

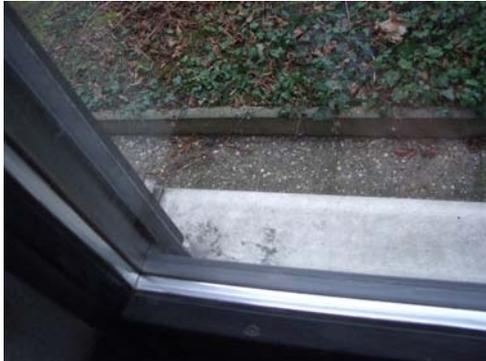
Abb. 14\_Doppelverglasung

Alle Fenster des Gebäudes sind zweifach verglast.

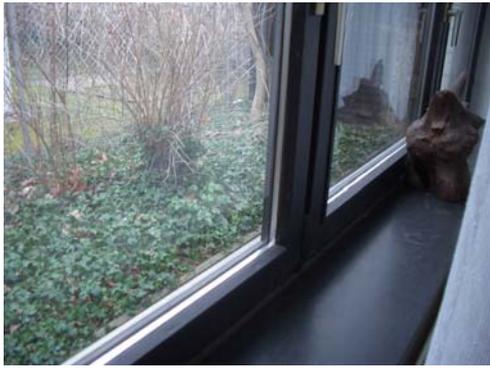
Abb. 15\_dicht schließende Holzprofile

Sämtliche Fenster besitzen dichtschießende Holzprofile (siehe Abb. 15).

Die Dämmfunktion der Verglasung in der Fahrzeughalle und der Profile ist nicht mehr zeitgemäß und ungenügend. Besonders die Tür des Alarmeingangs stellt eine Wärmebrücke dar (siehe Abb. 15).

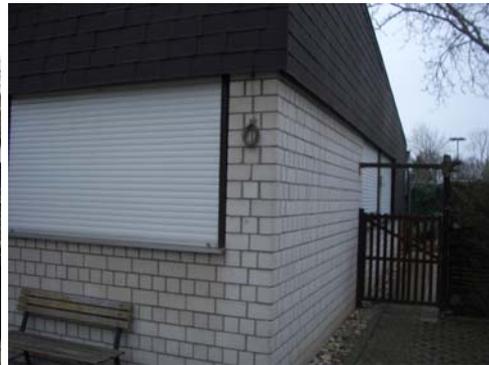
Abb. 17\_Attika, Fassade mit Faserzementplatten

bereits mehrfach ausgebessert (siehe Abb. 16). Der Bereich der Attika ist mit Faserzementplatten verkleidet.

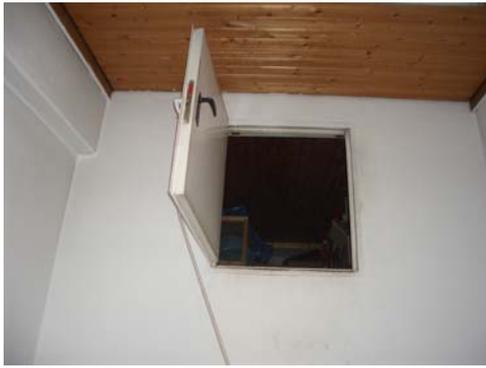
Abb. 21\_Wandanstrich

Der Wandanstrich ist in einem befriedigenden Zustand. Regelmäßige Instandhaltungen werden ausgeführt. (siehe Abb. 21).

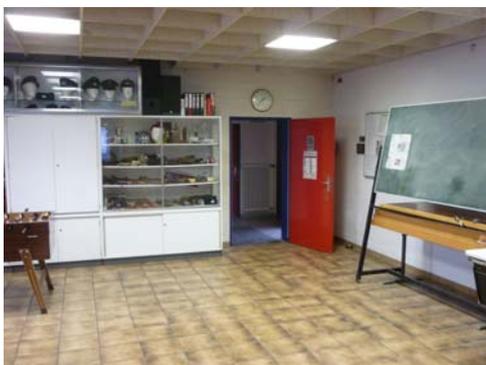
Abb. 22\_ Fliesenboden im Schulungsraum

Der Bodenaufbau ist nutzungsgerecht, leicht zu reinigen und hat kaum Beschädigungen. Der Boden ist eben, Fliesen sind fest verlegt und haben keine Hohlstellen. Der Abnutzungsgrad ist gering (siehe Abb. 22). Die Fliesen sind älter als 20 Jahre.

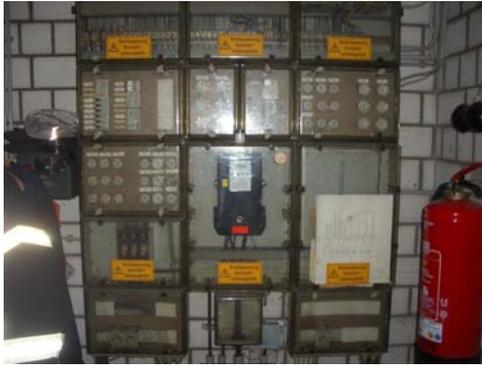
Abb. 24\_Niederspannungshauptverteilung

Das Gebäude wird aus dem Niederspannungsnetz der Stadtwerke Mainz versorgt. Der Hausübergabe- und Anschlusskasten befindet sich in unmittelbarer Nähe der Niederspannungshauptverteilung in der Fahrzeughalle (siehe Abb. 25). Die Niederspannungsanlage befindet sich allgemein in einem zufriedenstellenden Zustand ist jedoch deutlich älter als 20 Jahre. Vor der Küche befindet sich eine Nebenverteilung (siehe Abb. 26).

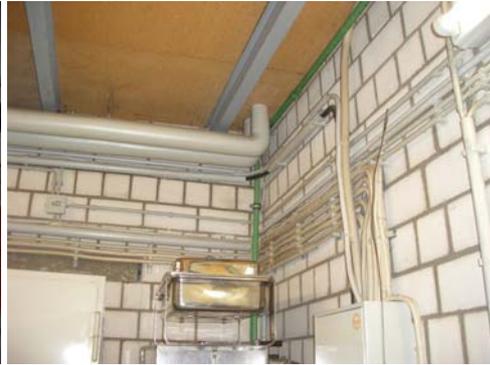
Abb. 25\_Nebenverteilung vor der Küche

Diese befindet sich in einem besseren Zustand und ist etwas jünger. €-Checks werden regelmäßig durchgeführt.

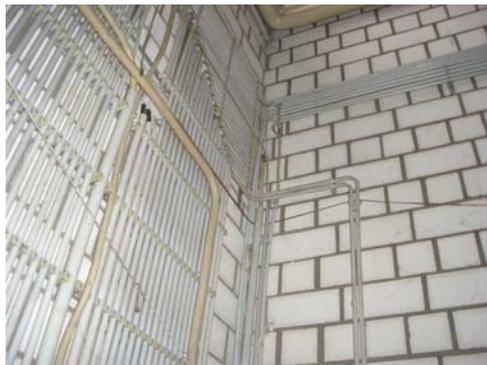
Abb. 26\_ Leitungsführung

Netz- bzw. Leitungsführung hauptsächlich in Leitungskanälen über Mauerwerk bzw. Putz verlegt.

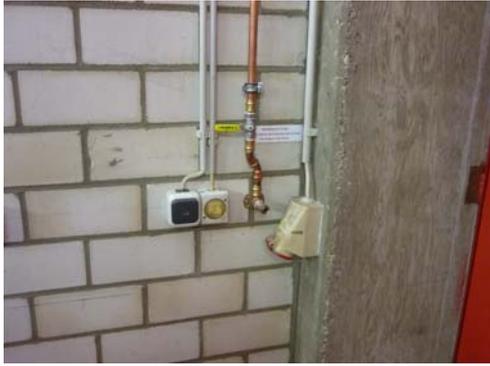
Abb. 27\_Starkstromanschluss Fahrzeughalle

Starkstromanschlüsse sind zahlreich vorhanden (z.B. in der Fahrzeughalle und in der Küche, siehe Abb. 27).

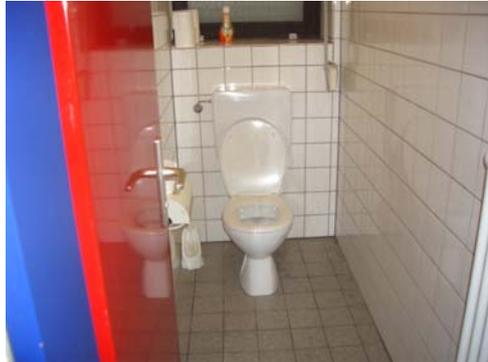
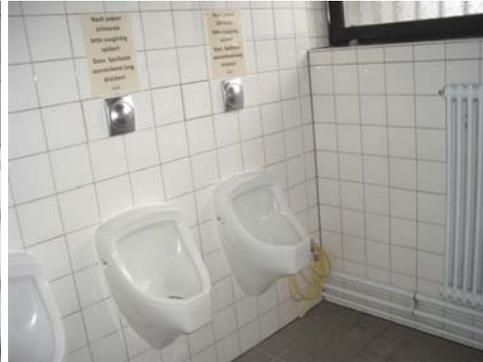
- Kompatibilität Abwassernetz – Ölabscheider  
Da kein Ölabscheider vorhanden ist, besteht auch keine Kompatibilität.
- WC  
In ausreichender Zahl vorhanden. Die WCs sind in gutem Zustand.

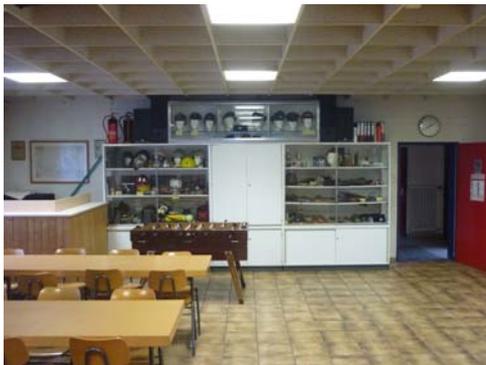
Abb. 32\_Schulungsraum

Der Schulungsraum erfüllt mit ca. 75,00 m<sup>2</sup> Fläche die Anforderungen laut GUV-I 8554. Die Mindestraumhöhe überschreitet überall die vorgegebenen 2,70 m. Eine natürliche Belichtung ist durch mehrere große Fensteröffnungen gewährleistet. Ausreichend künstliche Lichtquellen sind vorhanden. Lagermöglichkeiten für Lehrmittel etc. existieren nicht. Alle Elektrogeräte im Schulungsraum sind mit einem gültigen Prüfsiegel versehen. Im Katastrophenfall kann der Schulungsraum als Wärmestube genutzt werden.

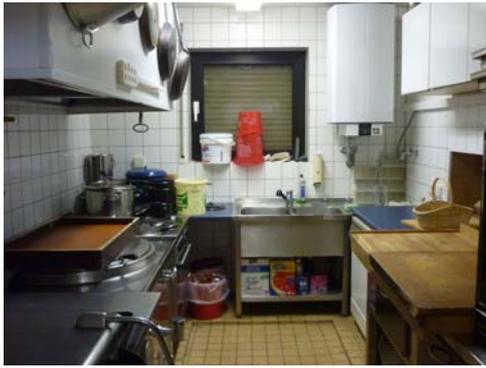
Abb. 33\_ Küche

Die Küche schließt direkt an den Mehrzweck- / Veranstaltungsraum an. Die Mindestraumhöhe überschreitet überall die vorgegebenen 2,70 m. Eine natürliche Belichtung ist durch das große Fenster gewährleistet. Ausreichend künstliche Lichtquellen sind vorhanden. Lagermöglichkeiten für Kochutensilien etc. sind vorhanden. Alle Elektrogeräte in der Küche sind mit einem gültigen Prüfsiegel versehen. Eine Dunstabzugshaube existiert nicht, eine Spülmaschine existiert. Der Reinigungsaufwand des Bodens ist gering. Jedoch fehlt ein Bodeneinlauf.

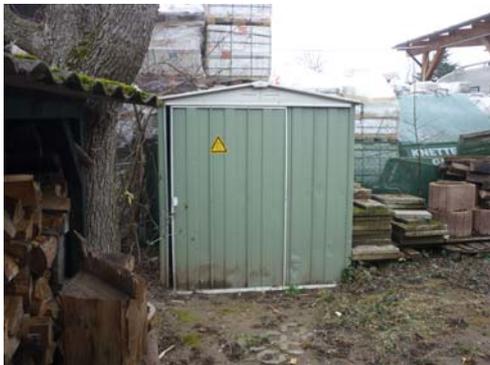
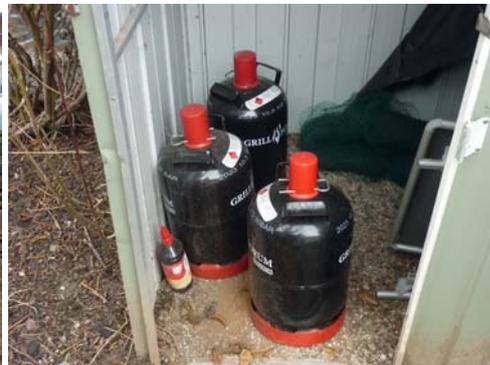
Abb. 37\_Lagerung von Druckgasen in Gartenhütte Abb. 38\_Lagerung von Druckgasen in Gartenhütte

Existiert nicht. Treibstoffe werden lediglich in geringen Mengen auf den Fahrzeugen bereitgehalten. Druckgase werden in kleinen Mengen in einer Gartenhütte im Außengelände aufbewahrt.

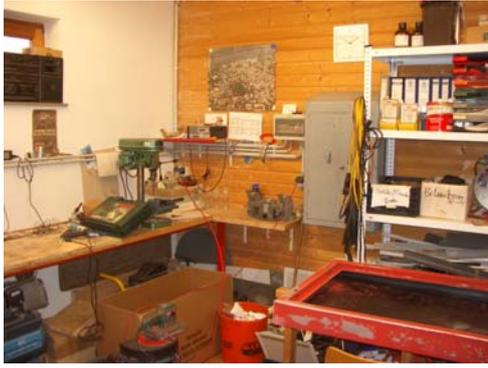
Abb. 39\_ Werkstatt

Eine allgemeine Werkstatt ist vorhanden .
