## Gutachten: Fachbeitrag Bäume

| Gutachten – Nr. | 222 0143 |
| Projektbezeichnung | <b>Bebauungsplan „Einkaufsquartier südlich der Ludwigsstraße (A 262)“, Mainz am Rhein</b><br>Prüfung der Einbindung des Baumbestandes in eine geplante Baumaßnahme |

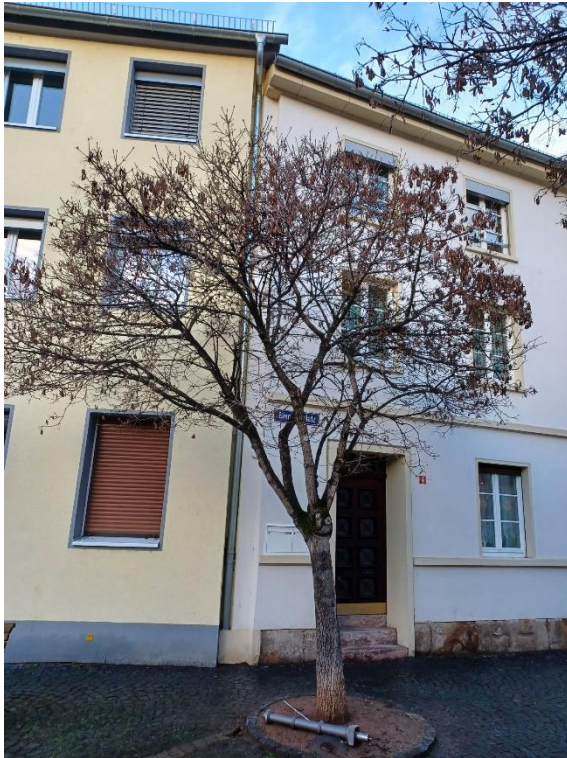
**Abb. 8: Bischofsplatz, Baum 1.**

| Baum | Krone | Stamm/Stammfuß | Wurzelanlauf/Wurzeln/Baumumfeld |
|---|---|---|---|
| 1 | | Rindenschäden, Faulstellen | |

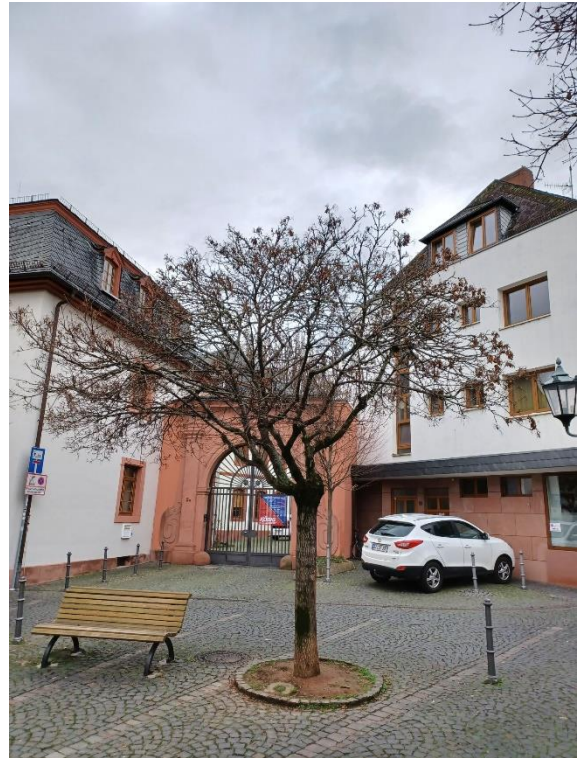
**Abb. 13:** Bischofsplatz, Baum 4.

| Baum | Krone | Stamm/Stammfuß | Wurzelanlauf/Wurzeln/Baumumfeld |
|---|---|---|---|
| 4 | Kappungsstellen, Faulstellen | Rindenschäden, Risse | |

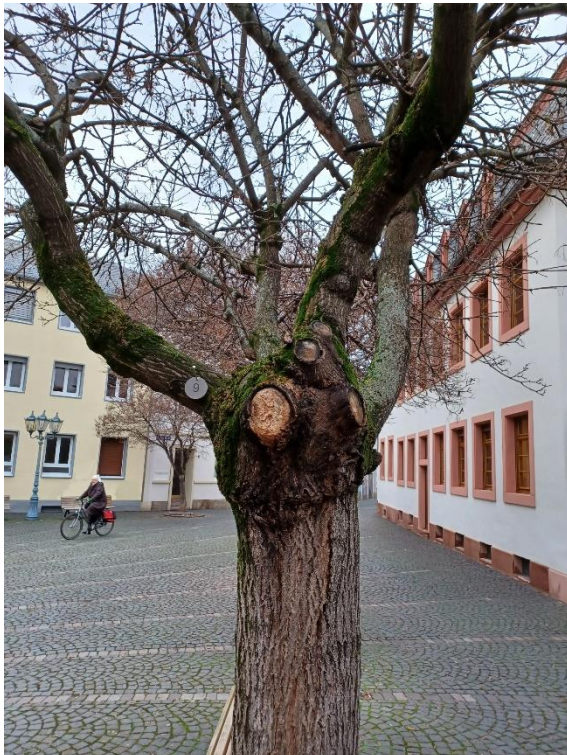
**Abb. 14:** Bischofsplatz, Baum 4. Kappingsstellen mit Faulstellen.

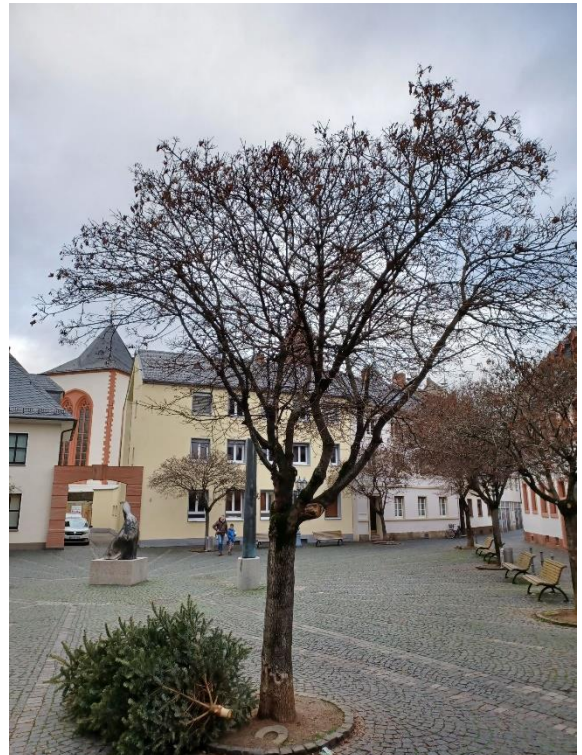
**Abb. 15:** Bischofsplatz, Baum 5.

| Baum | Krone | Stamm/Stammfuß | Wurzelanlauf/Wurzeln/Baumumfeld |
|---|---|---|---|
| 5 | Rindenschäden, Totholzbildung | Rindenschäden | |

Zur Errichtung der im vorliegenden Baulogistikkonzept dargestellten doppelstöckigen Containeranlage auf dem Bischofsplatz sind nach aktuellem Planungsstand Eingriffe im Kronenbereich der angrenzenden Bäume 3 und 5 erforderlich. Der notwendige Kronenrückschnitt beschränkt sich bei den zuvor genannten Bäumen auf den Fein- und Schwachastbereich, wodurch dieser aus baumbiologischer Sicht als vertretbar angesehen wird. An Baum **3** ist eine Kroneneinkürzung um ca. 0,5 m zur Herstellung des lichten Raumes erforderlich. An Baum **5** ist im Bereich der nordöstlichen Krone eine Kroneneinkürzung um ca. 1 bis 1,5 m zur Herstellung des lichten Raumes für die geplante Containeranlage sowie um ca. 0,5 m im Bereich der südwestlichen Krone zur Herstellung des lichten Raumes für die geplante Baustellenausfahrt erforderlich. Nach Rücksprache mit dem Auftraggeber während des Vorort-Termins am 30.11.2021 ist ein lichter Raum von 4,5 m im Bereich der Baustraße ausreichend. Bei einer Breite der vorgesehenen Baustraße von ca. 3,5 m ist an Baum **6** (Bischofsplatz) eine Kroneneinkürzung der unteren Starkäste im Bereich der südwestlichen Krone um ca. 1,5 bis 2 m erforderlich, da die Höhe der betroffenen Starkäste lediglich ca. 3,5 bis 4 m über der aktuellen Geländeoberkante beträgt (Abb. 21). Der erforderliche Kronenrückschnitt im Starkastbereich ist genehmigungspflichtig und vorab mit dem Grün- und Umweltamt der Stadt Mainz abzustimmen. Die betroffenen Starkäste sowie die restliche Krone von Baum 6 wurden bereits in der Vergangenheit stärker zurückgeschnitten. Aus baumbiologischer Sicht ist durch die Einkürzung der beiden betroffenen Starkäste und der dadurch bedingten Verschiebung der Kappungsstellen und ca. 1,5 bis 2 m Richtung Stamm nicht mit einer zusätzlichen, nachhaltigen Beeinträchtigung des Baumes zu rechnen. Zur Beschaffenheit des vorhandenen Kopfsteinpflasters im Baumumfeld lagen zum Zeitpunkt der Gutachtenerstellung keine Informationen vor. Zum Schutz der Wurzelbereiche wird eine fachgerechte Aufschotterung im Bereich der Baustraße innerhalb der zu schützenden Wurzelbereiche der Bäume 5 und 6 empfohlen.

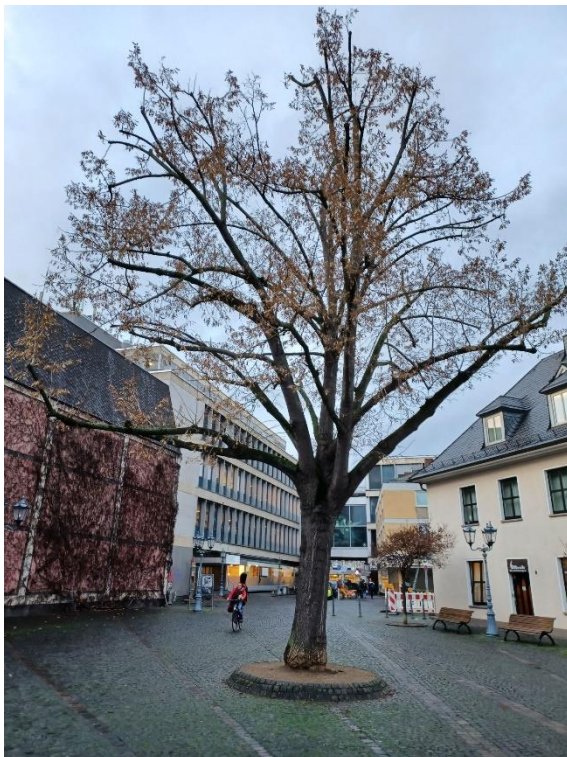
Abb. 18: Bischofsplatz, Baum 6.

In diesem Gutachten werden von den 59 aufgenommenen Bäumen 56 als langfristig und 3 Bäume als mittelfristig erhaltungsfähig beurteilt (vgl. Tab. 7). Baum **6** (Bischofsplatz) wird aufgrund der vorliegenden Vorschädigung durch starken Rückschnitt in der Oberkrone als mittelfristig erhaltungsfähig eingestuft. Im baulich veränderten und beeinträchtigten Baumumfeld ist unter Berücksichtigung der Vorschädigung mit einer weiter rückgängigen Vitalität zu rechnen. Baum **9** (Bischofsplatz) wird aufgrund der vorliegenden Wipfeldürre und der eingeschränkten Entwicklungsmöglichkeit durch die Nähe zum angrenzenden Gebäude als mittelfristig erhaltungsfähig eingestuft. Im Hinblick auf das baulich veränderte Baumumfeld und die von zwei Seiten durch die angrenzenden Fahrbahnen begrenzte Baumscheibe, wird Baum **17** (Weißliliegasse) aufgrund der vorliegenden, erschwerten Standortsituation als nur mittelfristig erhaltungsfähig eingestuft. Bei Baumaßnahmen innerhalb des zu schützenden Wurzelbereichs ist unter Berücksichtigung der im Baumumfeld vorhandenen Bodenaufwölbungen (Schachtdeckel, Randsteine) bei Erhalt des Baumes zwingend auf einen fachgerechten Baum- und Wurzelschutz zu achten. Die Bäume **1 bis 5, 7, 8**, sowie **10 bis 16** und **18 bis 59** werden, ungeachtet des geplanten Bauvorhabens, als längerfristig erhaltungsfähig beurteilt.

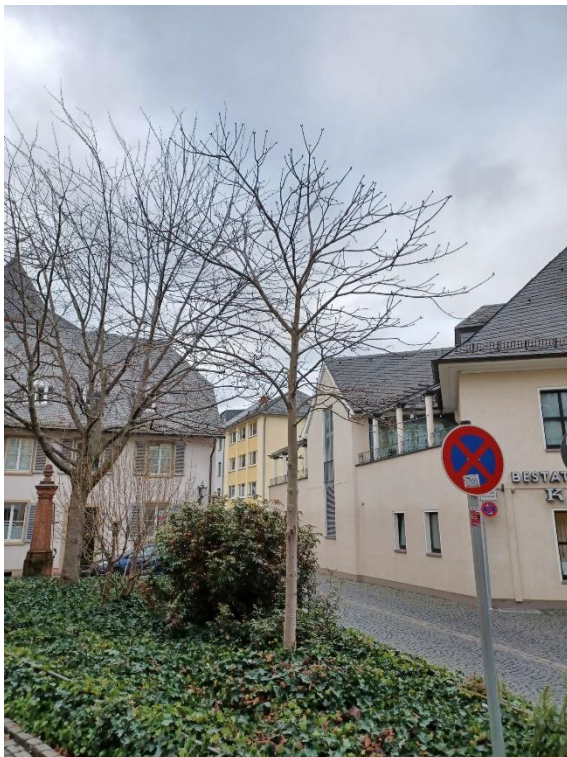
**Abb. 28: Johannisstraße, Baum 10.**

| Baum | Krone | Stamm/Stammfuß | Wurzelanlauf/Wurzeln/Baumumfeld |
|---|---|---|---|
| 10 | | Rindenschäden | |

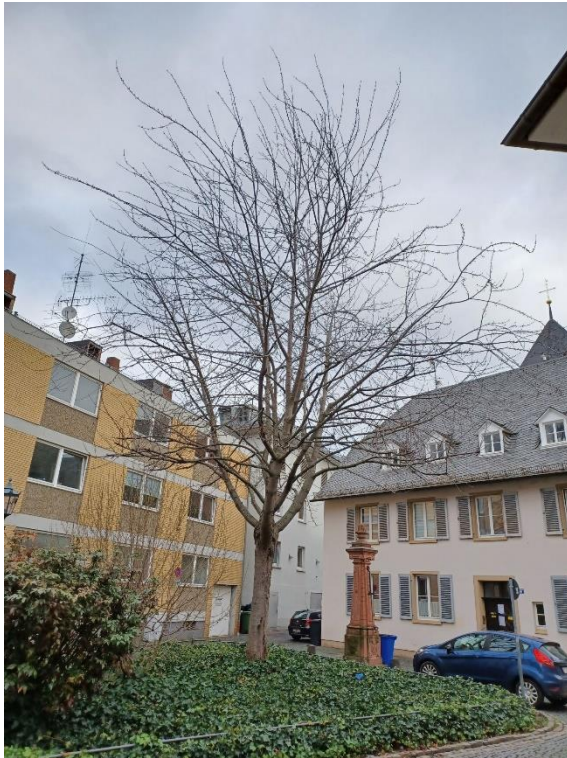
**Abb. 30: Johannisstraße, Baum 11.**

| Baum | Krone | Stamm/Stammfuß | Wurzelanlauf/Wurzeln/Baumumfeld |
|---|---|---|---|
| 11 | | Rindenschäden (Gummifluss) | |

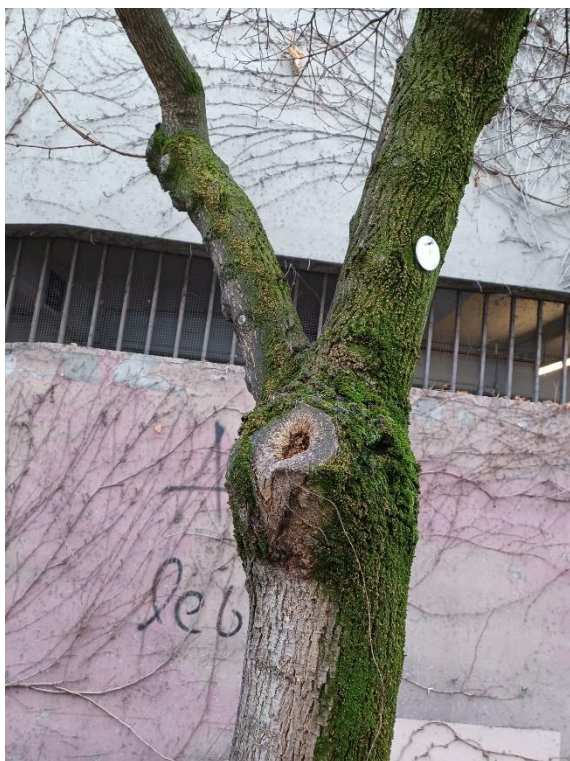
**Abb. 34: Eppichmauergasse, Baum 13. Kappungsstelle mit Fäulnis.**

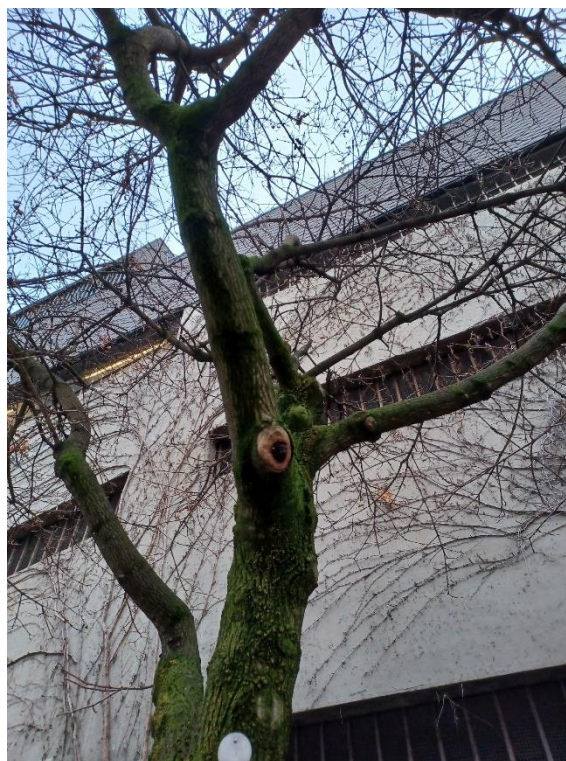
**Abb. 35: Eppichmauergasse, Baum 13. Astungswunde mit Fäulnis.**

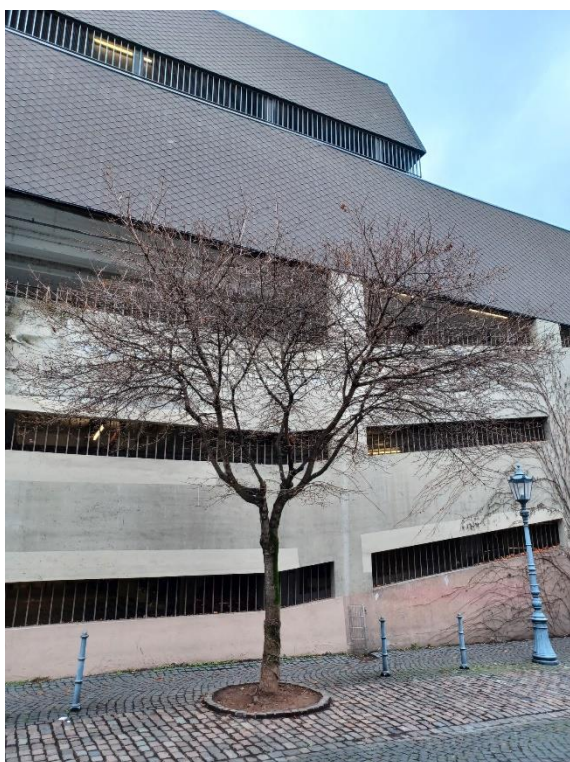
**Abb. 36: Eppichmauergasse, Baum 14.**

| Baum | Krone | Stamm/Stammfuß | Wurzelanlauf/Wurzeln/Baumumfeld |
|---|---|---|---|
| 14 | Kappungsstellen, Faulstellen, mangelndes Lichtraumprofil | | Rindenschäden |

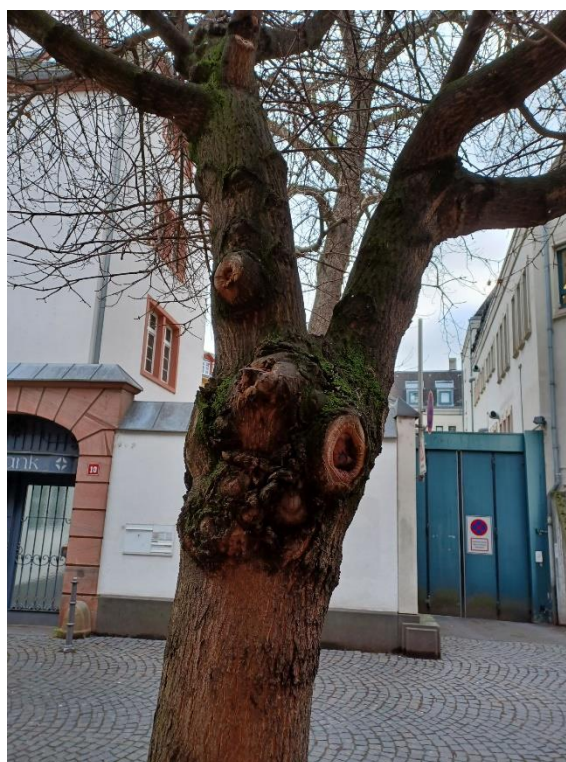
**Abb. 37: Eppichmauergasse, Baum 14. Astungswunden mit Fäulnis.**

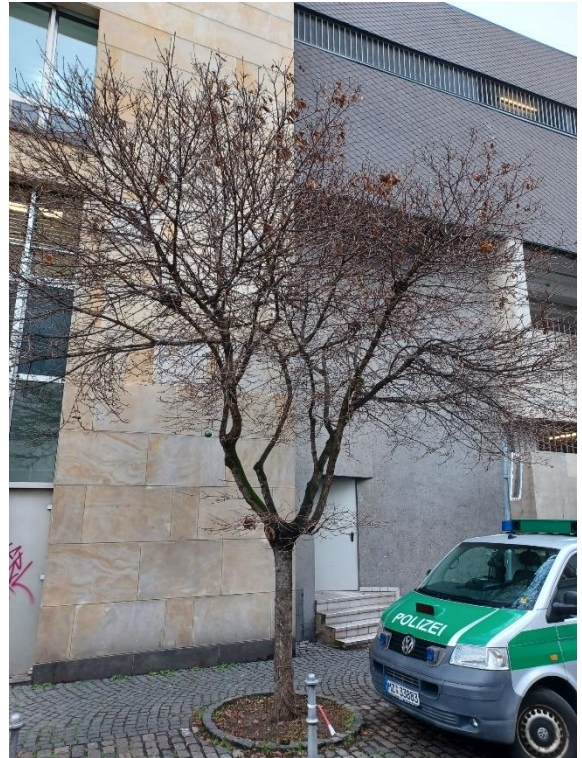
**Abb. 39: Eppichmauergasse, Baum 15.**

| Baum | Krone | Stamm/Stammfuß | Wurzelanlauf/Wurzeln/Baumumfeld |
|---|---|---|---|
| 15 | Kappungsstellen, Faulstellen, mangelndes Lichtraumprofil | | |

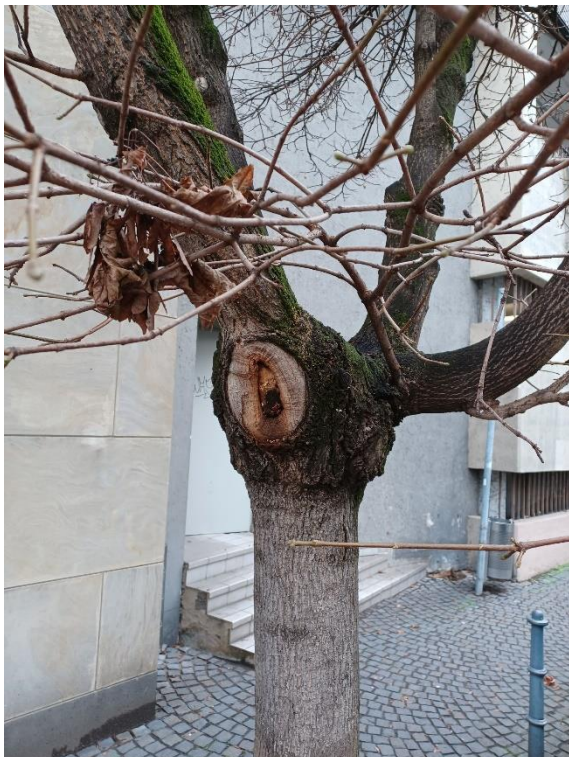
**Abb. 40: Eppichmauergasse, Baum 15. Kappingsstelle mit Fäulnis.**

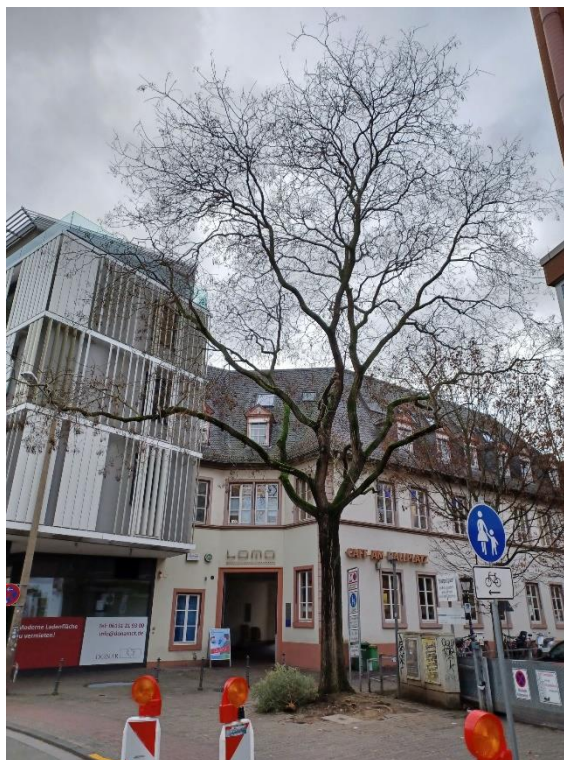
Abb. 43: Weißlilengasse, Baum 16.

| Baum | Krone | Stamm/Stammfuß | Wurzelanlauf/Wurzeln/Baumumfeld |
|---|---|---|---|
| 16 | Totholzbildung, Rindenschäden | | Bodenaufwölbungen, Rindenschäden |

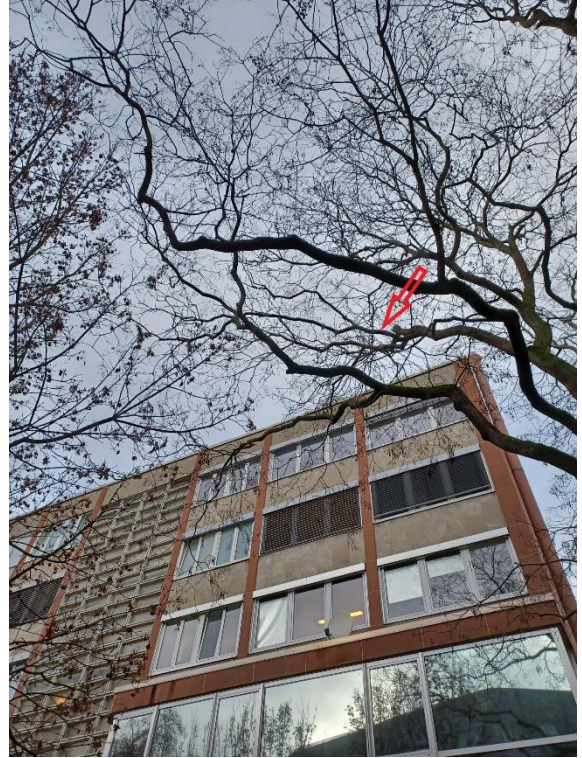
Abb. 45: Weißliliegasse, Baum 16. Totholz.

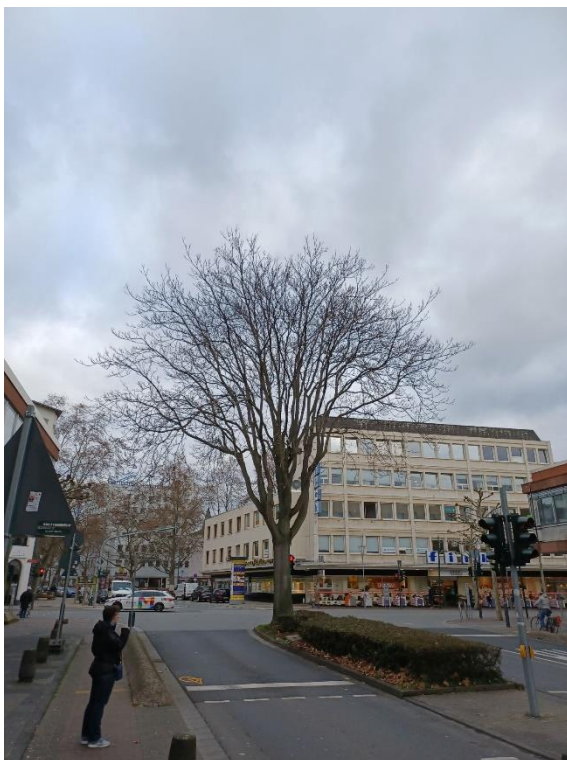
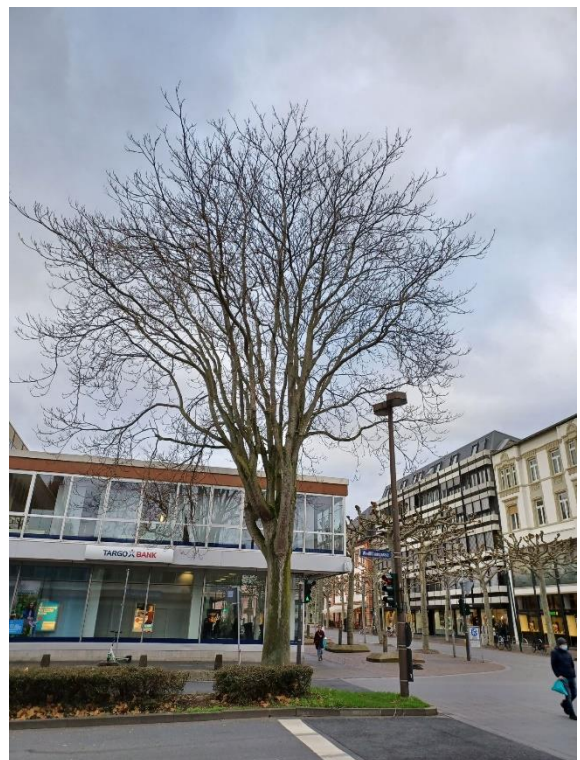
**Abb. 50: Weißliliengasse, Baum 17.**

| Baum | Krone | Stamm/Stammfuß | Wurzelanlauf/Wurzeln/Baumumfeld |
|---|---|---|---|
| 17 | mangelndes Lichtraumprofil, Kappungsstellen | | Bodenaufwölbungen |

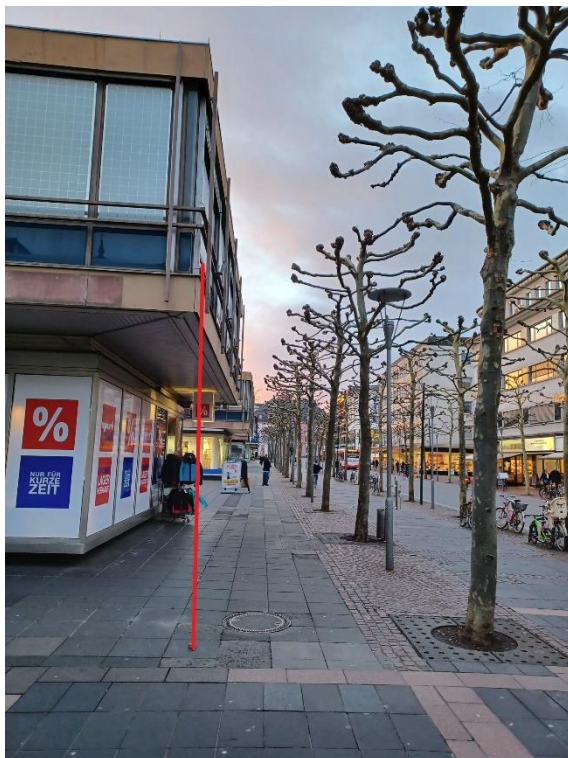
Abb. 59: Ludwigsstraße. Bestandskelleraußenwand schematisch rot eingezeichnet.

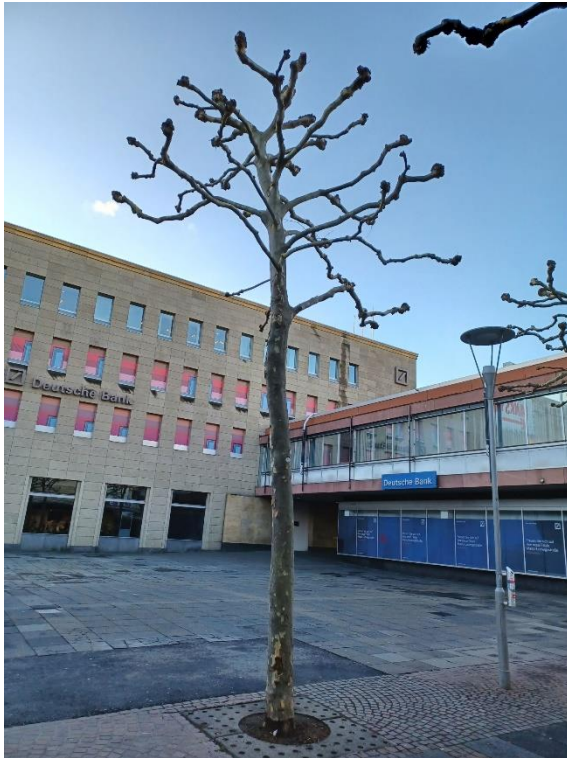
Abb. 61: Ludwigsstraße, Baum 25.

| Baum | Krone | Stamm/Stammfuß | Wurzelanlauf/Wurzeln/Baumumfeld |
|---|---|---|---|
| 25 | | Rindenschäden | |

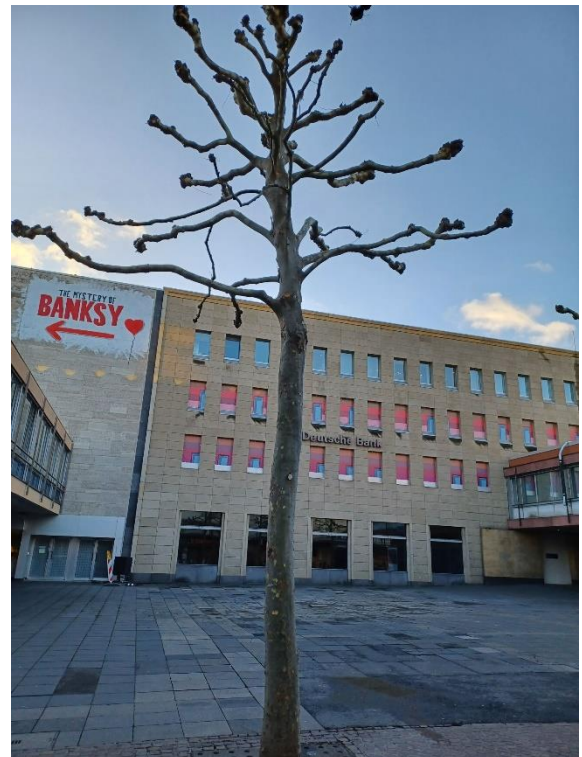
Abb. 64: Ludwigsstraße, Baum 26.

| Baum | Krone | Stamm/Stammfuß | Wurzelanlauf/Wurzeln/Baumumfeld |
|---|---|---|---|
| 26 | | Rindenschäden | |

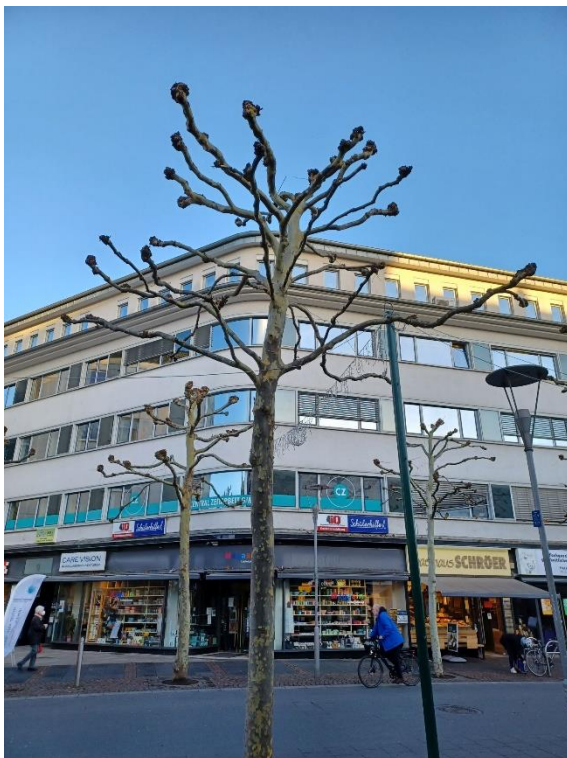
**Abb. 67: Ludwigsstraße, Baum 27.**

| Baum | Krone | Stamm/Stammfuß | Wurzelanlauf/Wurzeln/Baumumfeld |
|---|---|---|---|
| 27 | | Rindenschäden | |

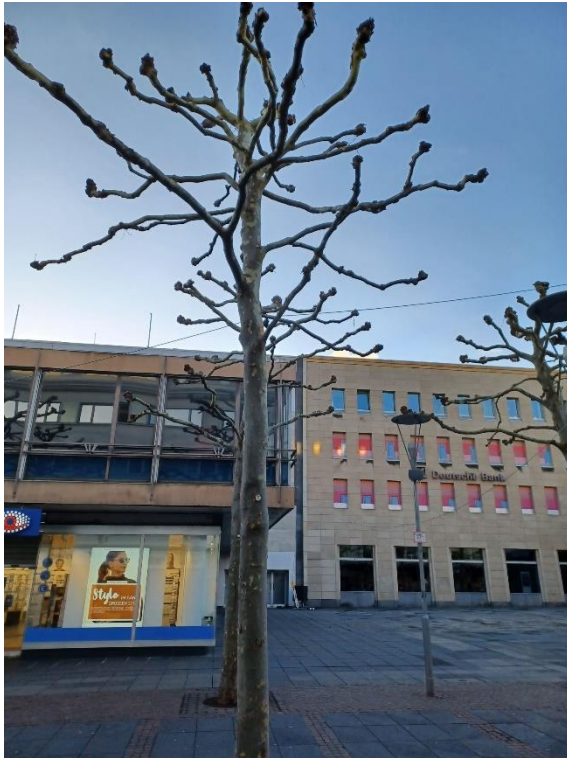
Abb. 69: Ludwigsstraße, Baum 28.

| Baum | Krone | Stamm/Stammfuß | Wurzelanlauf/Wurzeln/Baumumfeld |
|---|---|---|---|
| 28 | | Rindenschäden | |

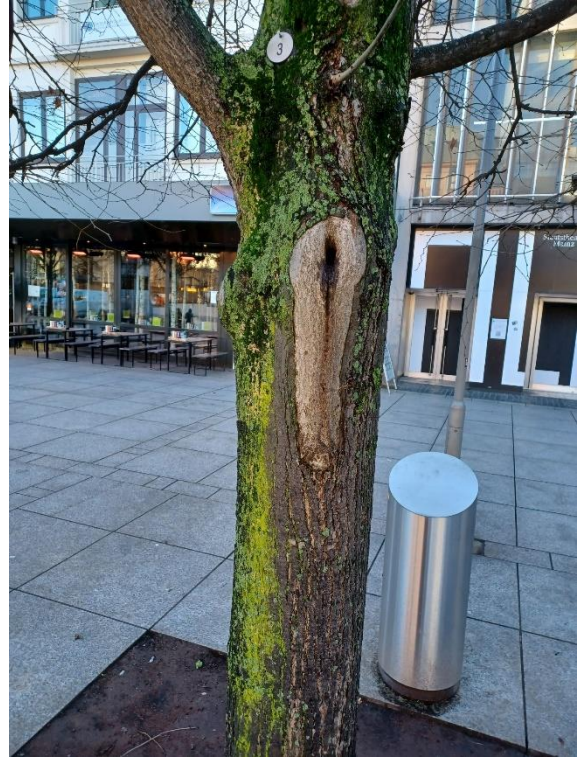
**Abb. 88: Gutenbergplatz, Baum 59. Astungswunde mit Fäulnis.**
