## Gutachtliche Stellungnahme

**Objekt:** Rückbau des Nebengebäudes in der Fuststraße mit  
Verbindungsbrücke  
„Neuordnung Ludwigsstraße“  
55116 Mainz

**Gegenstand:** Standortbegutachtung / Entsorgungskonzept

**Datum:** 1. April 2021

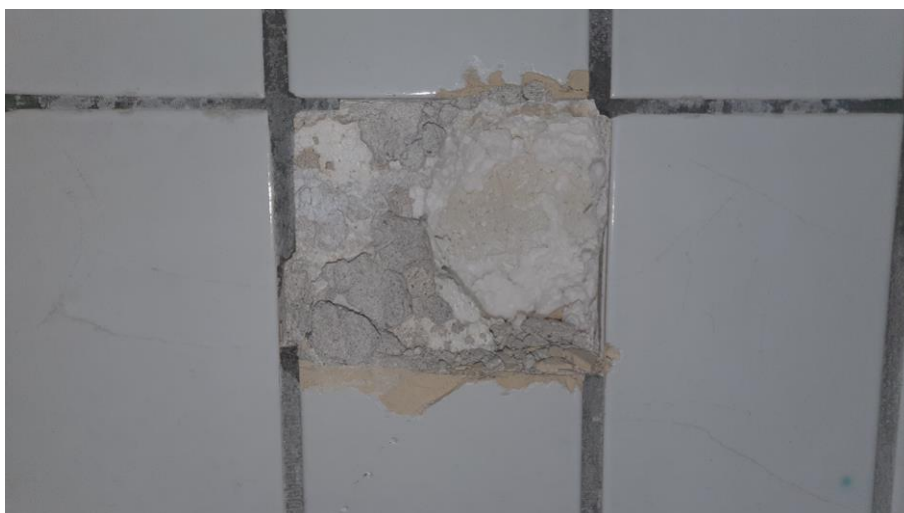
Der Kühlraum unterhalb der östlichen Treppe ist gefliest, vgl. Foto 24 und Foto 25. Die weißen Wandfliesen wurden entfernt, um den Wandaufbau zu erkunden. Hinter den Fliesen wurde etwa 10 cm Styropordämmung festgestellt, vgl. Foto 26 und Anlage 2.1. Aus dem Dämmmaterial wurde die Probe A-HBCD 1 entnommen.

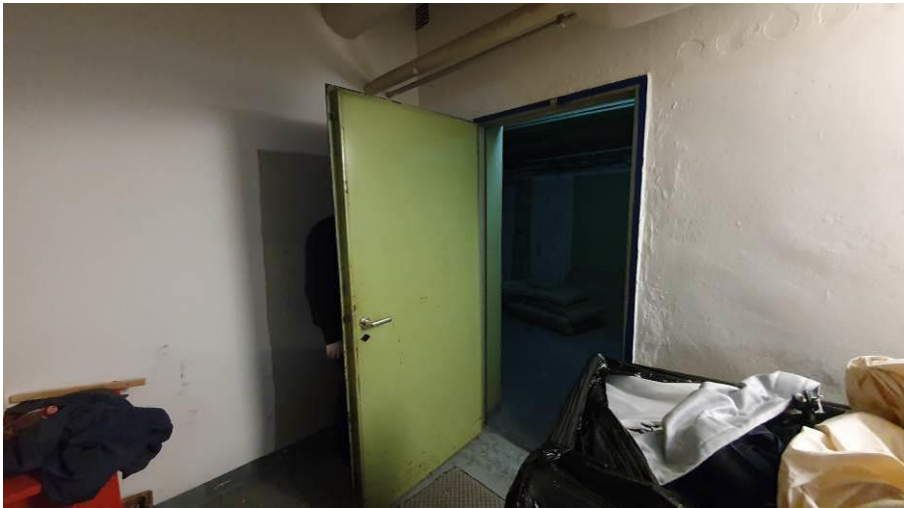
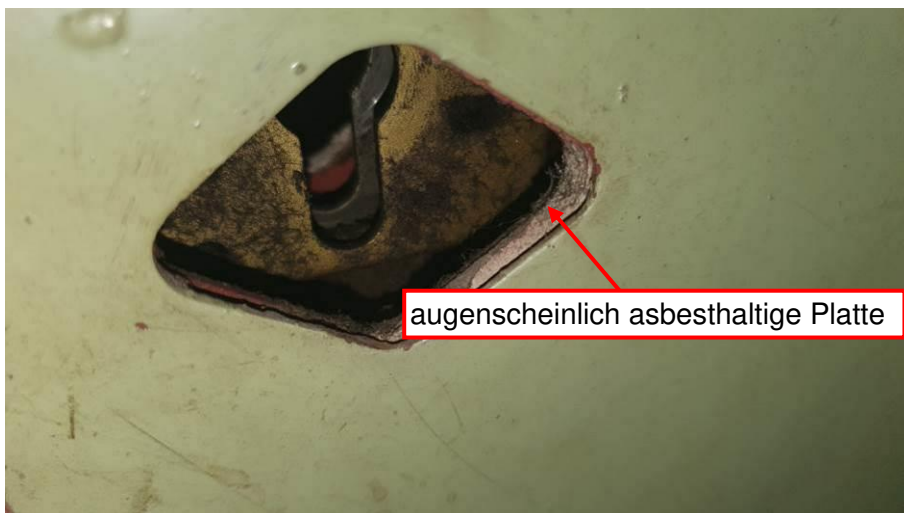
Die Brandschutztür zum Stromversorgungsraum westlich der Garderobe weist augenscheinlich asbesthaltigen Materialien auf, vgl. Foto 34 und Foto 35.

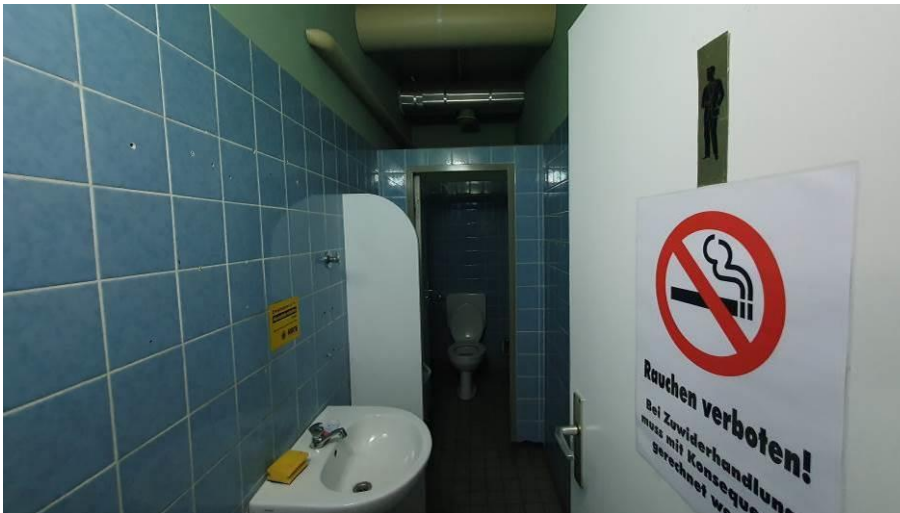
Foto 40

Südlich vom Stromversorgungsraum befinden sich eine Herren- und eine Damen-Toilette. Im Herren-WC sind die Wände mit blauen Fliesen gefliest. Von den blauen Fliesen wurde die Probe A-SM 2 entnommen, vgl. Anlage 2.1 und Foto 40.

Die beprobten, baulichen Fliesen im Herren-WC (Probe A-SM 2) und rosafarbene Fliesen im Damen-WC (Probe A-SM 3) sind aufgrund erhöhter Schwermetall-Werte in Rheinland-Pfalz als gefährlicher Abfall einzustufen. Deshalb sind Fliesen der Proben A-SM 2 sowie A-SM 3 vom allgemeinen Bauschutt zu trennen und müssen vor dem allgemeinen Bauschuttabbruch entsorgt werden. Die Fliesen sind als gefährlicher Abfall mit AVV-Abfallschlüssel 17 01 06\* (Gemische aus oder getrennte Fraktionen von Beton, Ziegeln, Fliesen und Keramik, die gefährliche Stoffe enthalten) zu entsorgen. Gefährlicher Abfall zur Beseitigung ist der SAM anzudienen.

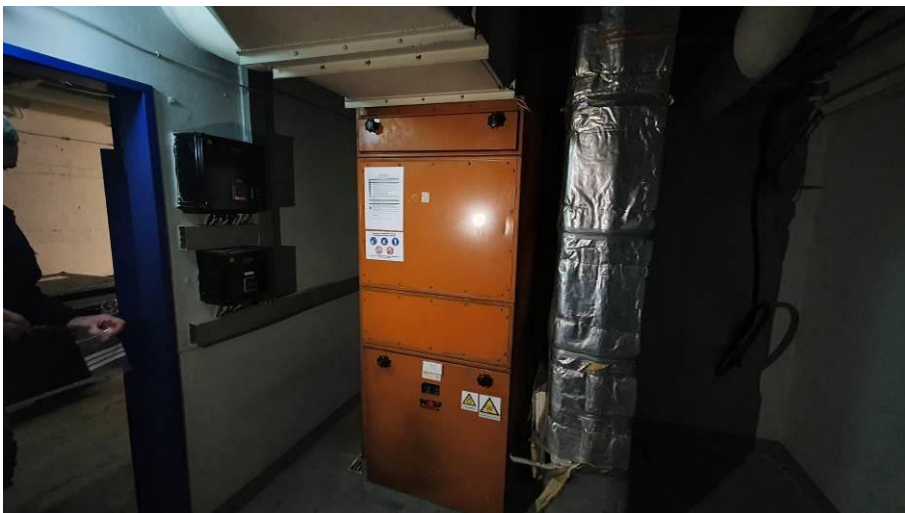
Foto 50

Im Untergeschoss sind Teile der Lüftungsanlage installiert, vgl. Foto 50, die in der Regel Brandschutzklappen aufweisen. Allerdings konnten im Gebäude im Zuge der Begehung keine Brandschutzklappen in Augenschein genommen werden. Wenn die Brandschutzklappen in der jüngsten Vergangenheit nicht ausgetauscht wurden, ist hier von asbesthaltigen Baustoffen auszugehen, wie z.B. Klappenblatt aus Asbest, asbesthaltige Dichtung und Brandschutzplatten. Das Vorhandensein von asbesthaltigen Baustoffen kann erst dann überprüft werden, wenn die genaue Lage der Brandschutzklappen bekannt ist und diese zugänglich sind.

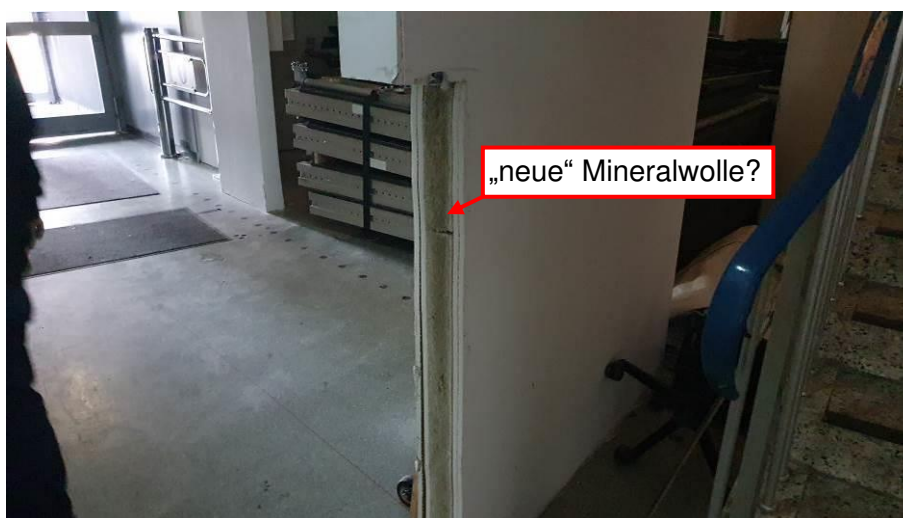
Foto 57

Die im Erdgeschoss vorhandenen Trockenbauwände wurden augenscheinlich nachträglich eingebaut und weisen eine Dämmung auf, vgl. Foto 57. Konkrete Informationen zum Einbaujahr dieser Trockenwände liegen uns nicht vor. Falls es sich um eine „neue“ Mineralwolle (seit etwa 1996 hergestellt und die Freizeichnungskriterien der Gefahrstoffverordnung erfüllt) handelt, muss die TRGS 500 beachtet werden.

Die im Erdgeschoss vorhandenen Trockenbauwände wurden augenscheinlich nachträglich eingebaut und weisen eine Dämmung auf, vgl. Foto 57. Konkrete Informationen zum Einbaujahr dieser Trockenwände liegen uns nicht vor. Falls es sich um eine „neue“ Mineralwolle (seit etwa 1996 hergestellt und erfüllt die Freizeichnungskriterien der Gefahrstoffverordnung) handelt, muss die TRGS 500 beachtet werden.

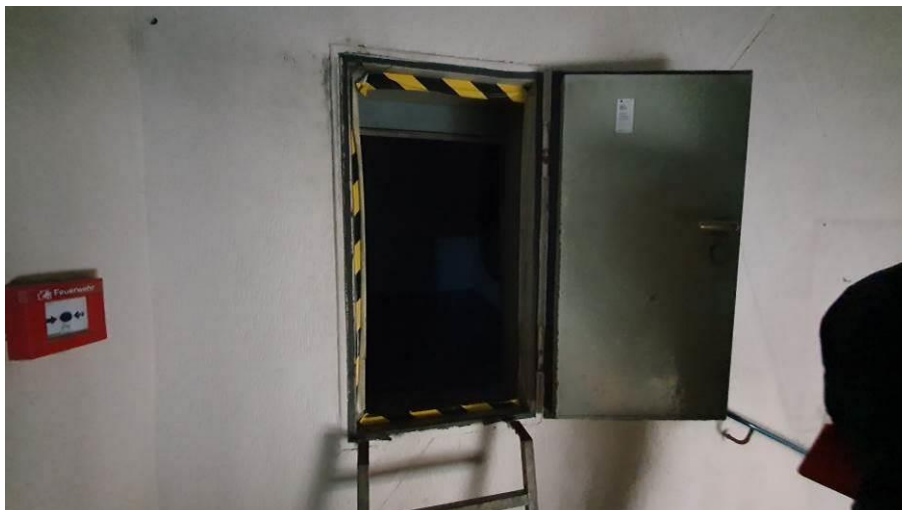
Von der östlichen Treppe zwischen dem 1. und 2. Obergeschoss ist ein Raum für die Lüftungstechnik erreichbar, vgl. Anlage 2.4. Die Zugangstür enthält augenscheinlich asbesthaltigen Materialien, vgl. Foto 80 und Foto 81.

Foto 80: Tür zum Lüftungstechnikraum

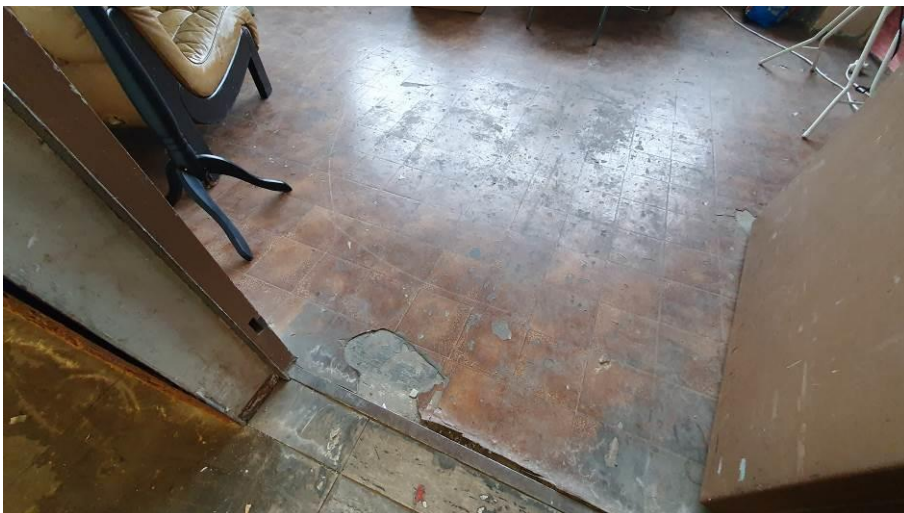
Foto 99: Cushion-Vinyl-Bodenbelag im südlichen Lagerraum

Aus dem Cushion-Vinyl-Bodenbelag im südlichen Lagerraum wurde die Probe A-AS 6  
entnommen, vgl. Anlage 2.5 und Foto 102.

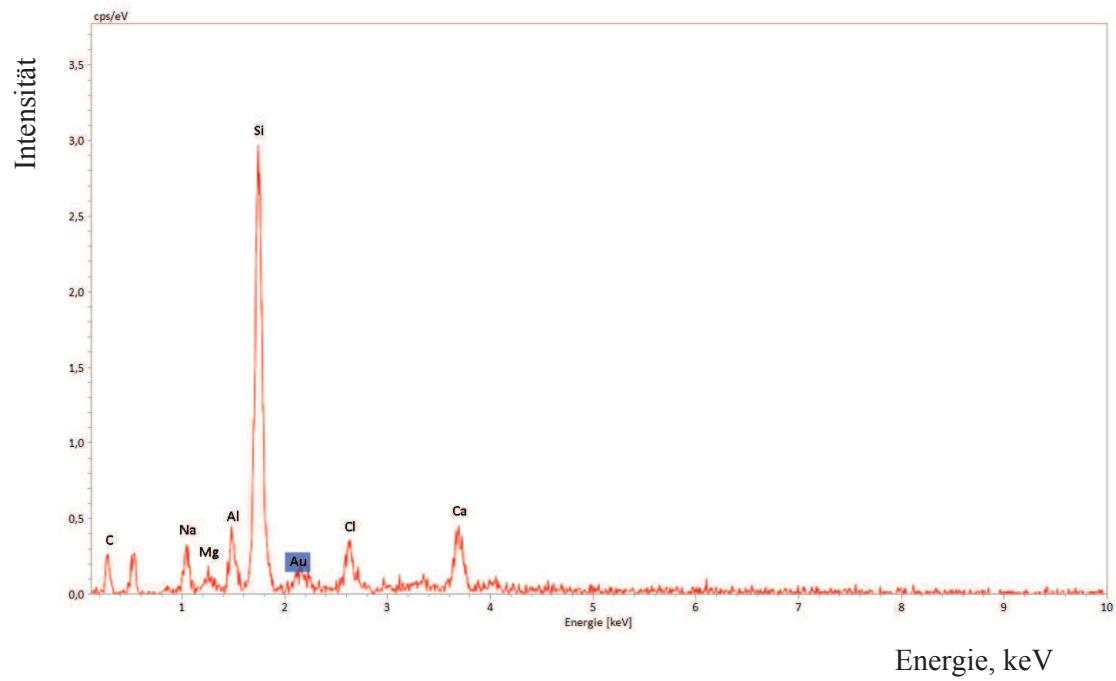
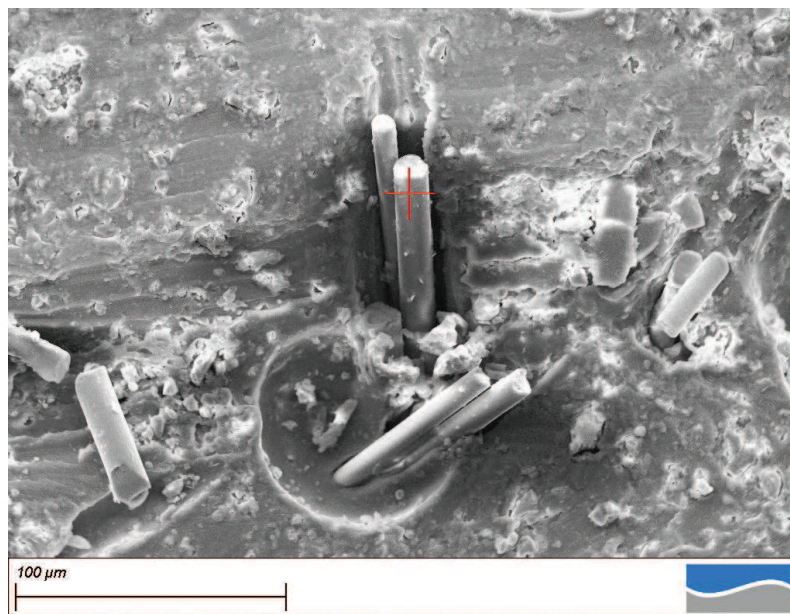
**Labor-Nr.: 21-047147-04**

**Kein Faserprodukt**

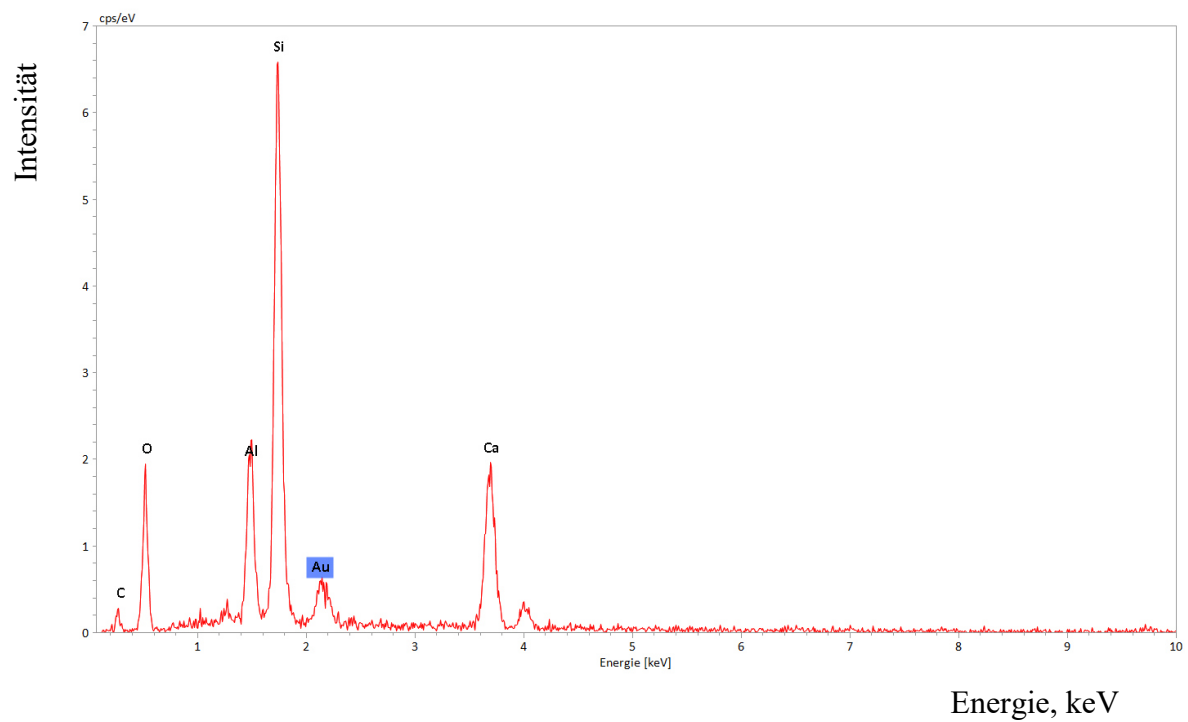
**Labor-Nr.: 21-047620-01**

**Künstliche Mineralfasern**
