## Gutachten: Fachbeitrag Bäume

| Gutachten – Nr. | 222 0143 |
| Gutachter | Rüdiger Masson<br>(Dipl.-Biologe, FLL-zert. Baumkontrolleur) |
| Projektbezeichnung | <b>Bebauungsplan „Einkaufsquartier südlich der Ludwigsstraße (A 262)“, Mainz am Rhein</b><br>Prüfung der Einbindung des Baumbestandes in eine geplante Baumaßnahme |

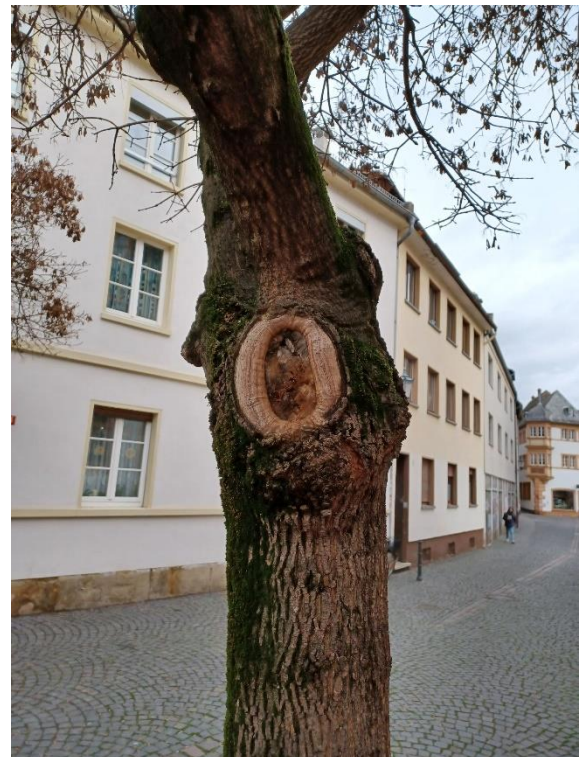
| Baum | Krone | Stamm/Stammfuß | Wurzelanlauf/Wurzeln/Baumumfeld |
|---|---|---|---|
| 2 | Kappungsstellen, Faulstellen | | Rindenschäden |

Abb. 11: Bischofsplatz, Baum 2. Kappingsstelle mit Faulstelle.
