## Gutachtliche Stellungnahme

**Objekt:** Rückbau des Nebengebäudes in der Fuststraße mit Verbindungsbrücke  
„Neuordnung Ludwigsstraße“  
55116 Mainz

**Gegenstand:** Standortbegutachtung / Entsorgungskonzept

**Datum:** 1. April 2021

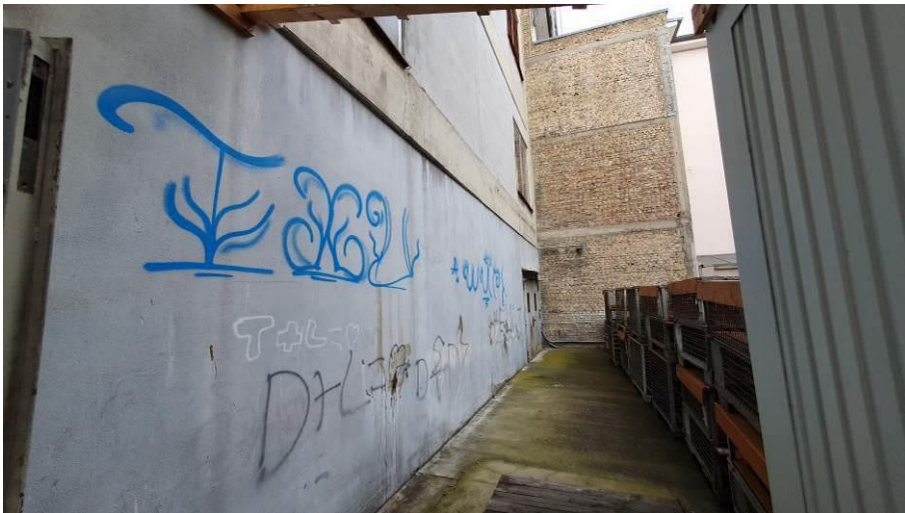
Foto 4: Südliche Fassade: verputzter Teil der Fassade

An der südlichen Fassade war auf der Höhe des 2. Obergeschosses eine blaue Glasscheibe an der Fensterbrüstung zerbrochen. Hier trat ein Ziegelmauerwerk zum Vorschein, vgl. Foto 5.

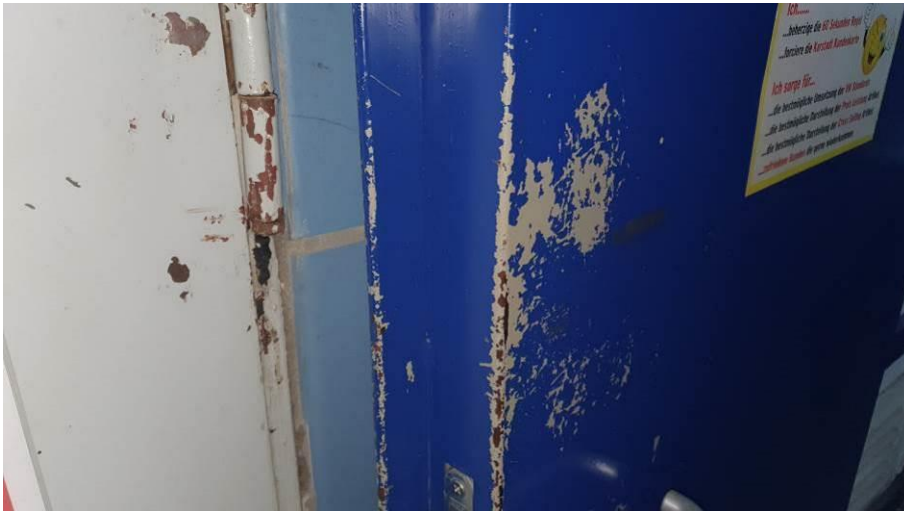
Foto 22

Auch die übrigen Brandschutztüren im Untergeschoss weisen vermutlich Asbestbaustoffe auf, vgl. Foto 22.

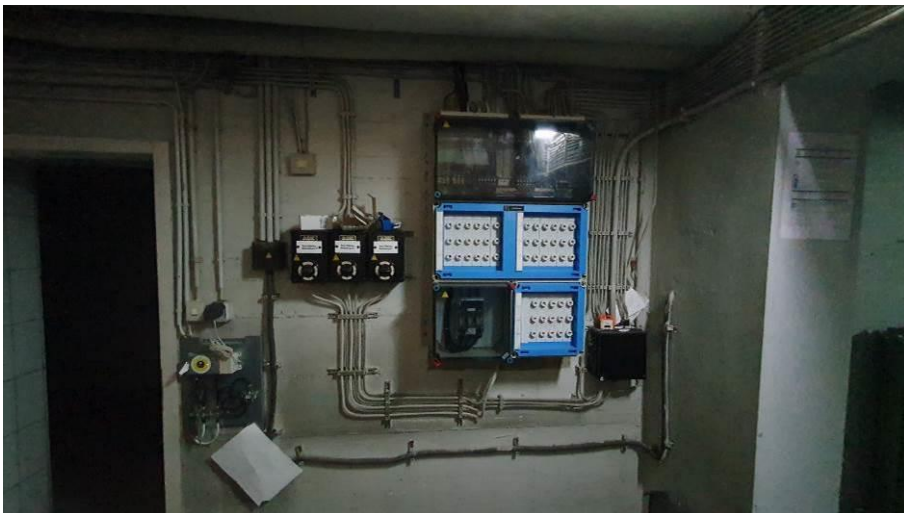
Foto 23

Im Annahme- und Ausgabe-Raum im östlichen Bereich des Untergeschosses sind Teile der elektrischen Anlage installiert, vgl. Foto 23.

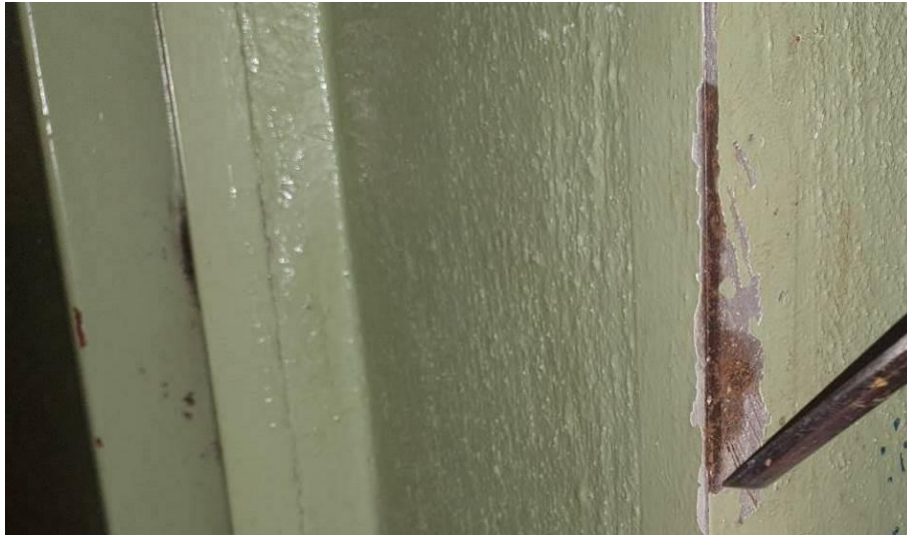
Foto 39

Die Wände im Stromversorgungsraum sind mit einer grünen Farbe gestrichen, vgl. Foto 38. Aus der Farbe wurde eine Probe A-PCB 2 entnommen, vgl. Anlage 2.1 und Foto 39.

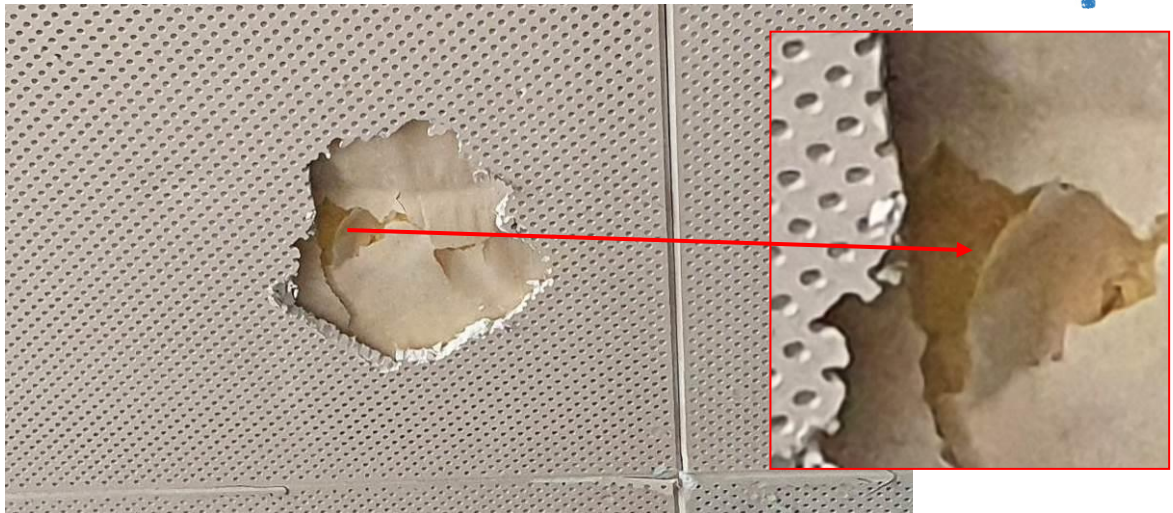
Foto 70

Oberhalb der abgehängten Decke ist zumindest teilweise Dämmmaterial vorhanden, vgl. Foto 70.

Die vorhandenen KMF (z.B. Isolierung diverser Rohrleitungen, Dämmung in der Lüftungsanlage und teilweise oberhalb der angehängten Decke) sind vor dem Abbruch mit Großgerät gemäß den Vorgaben der TRGS 521 „Faserstäube“ auszubauen und zu entsorgen.

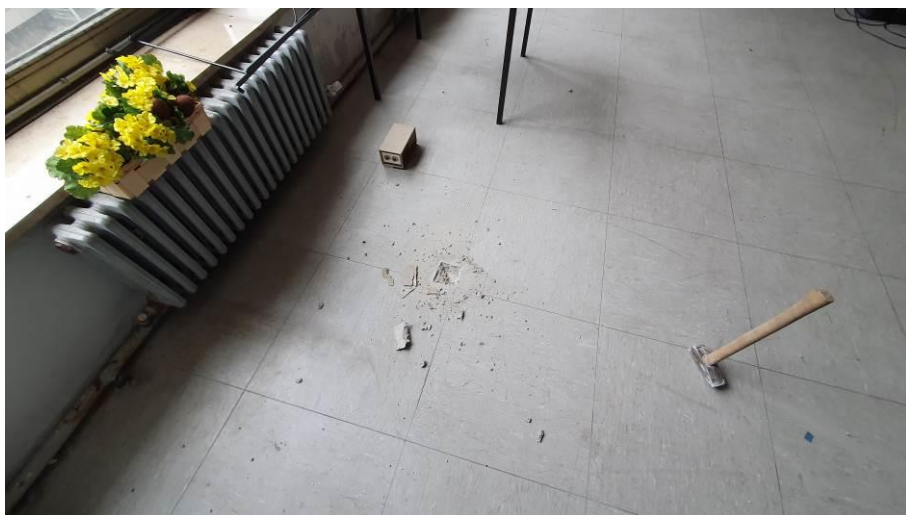
Foto 71

Der Fußboden im ersten Obergeschoss weist einen Kunststoffbodenbelag auf. Der Fußboden wurde an einer Stelle geöffnet, vgl. Foto 71. Allerdings wurde hier, im Gegensatz zum Erdgeschoss, kein schwarzer Kleber festgestellt, vgl. Foto 72.

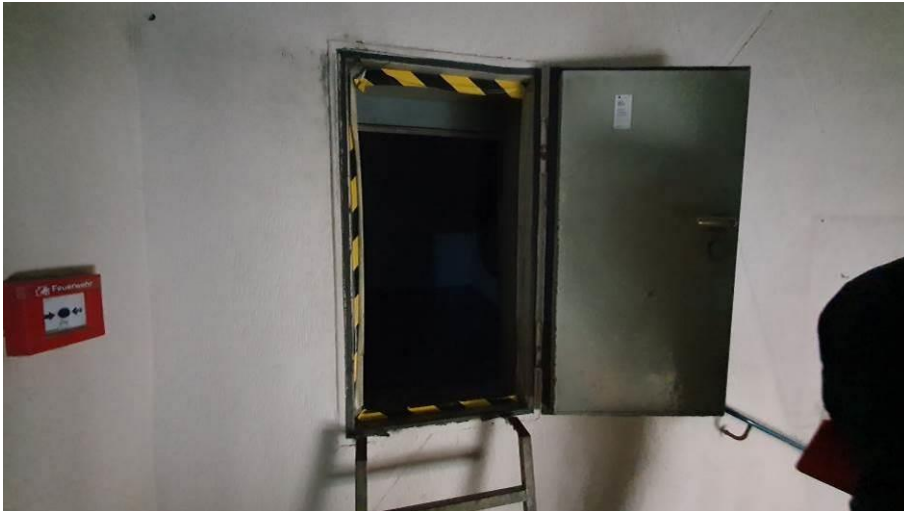
Von der östlichen Treppe zwischen dem 1. und 2. Obergeschoss ist ein Raum für die Lüftungstechnik erreichbar, vgl. Anlage 2.4. Die Zugangstür enthält augenscheinlich asbesthaltigen Materialien, vgl. Foto 80 und Foto 81.

Foto 80: Tür zum Lüftungstechnikraum

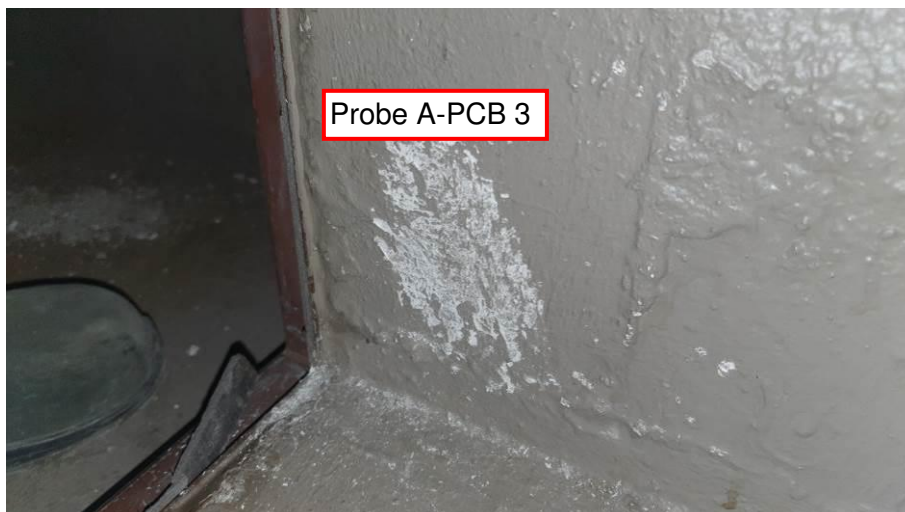
Foto 89

Aus der grüngrauen Bodenbeschichtung und Sockenbeschichtung wurde die Probe A-PCB 3 entnommen, vgl. Foto 88 und Foto 89, vgl. Anlage 2.4.

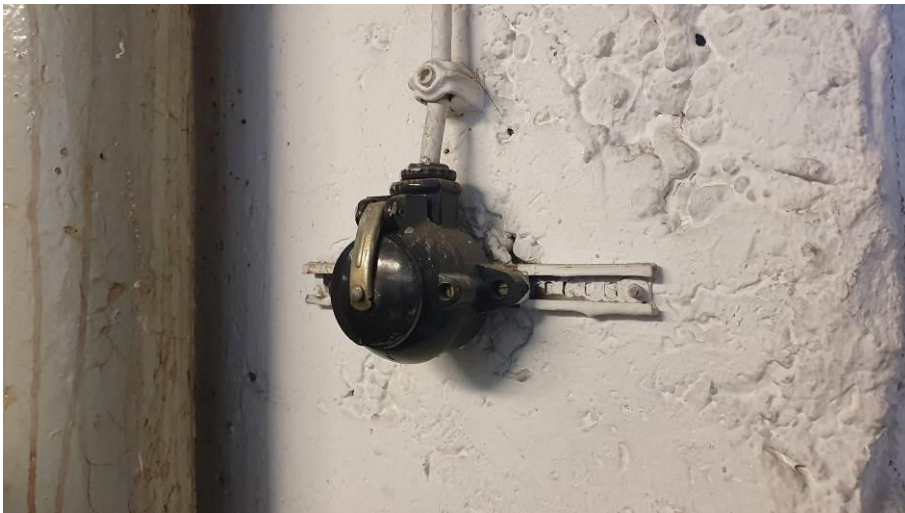
Foto 108

Im nordöstlichen Lagerraum sind Steckdosen aus Bakelit vorhanden, das einen festgebundenen Asbest enthalten kann, vgl. Foto 108.

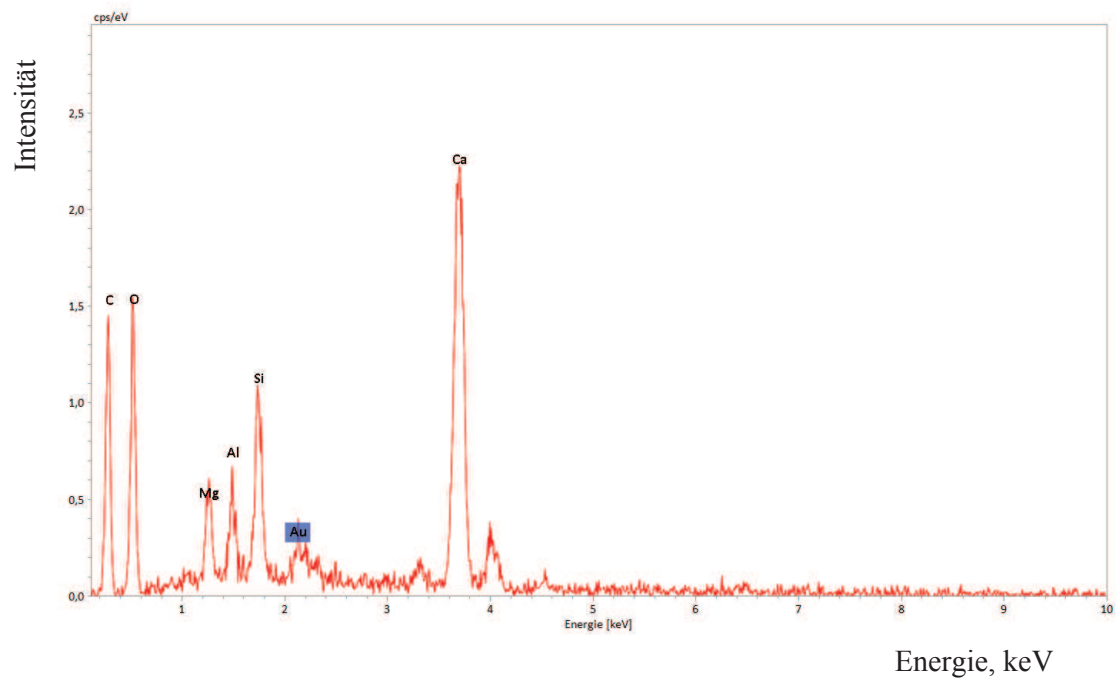
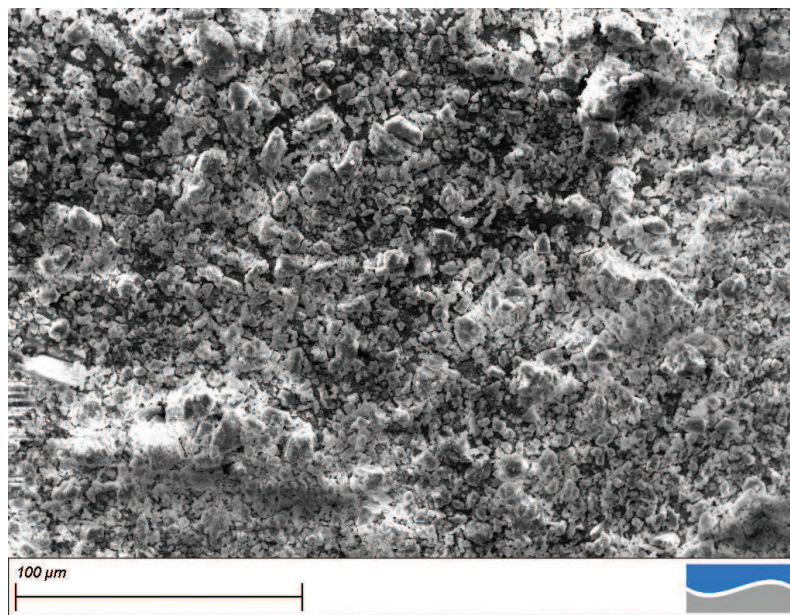
**Labor-Nr.: 21-047147-01**

**Kein Faserprodukt**

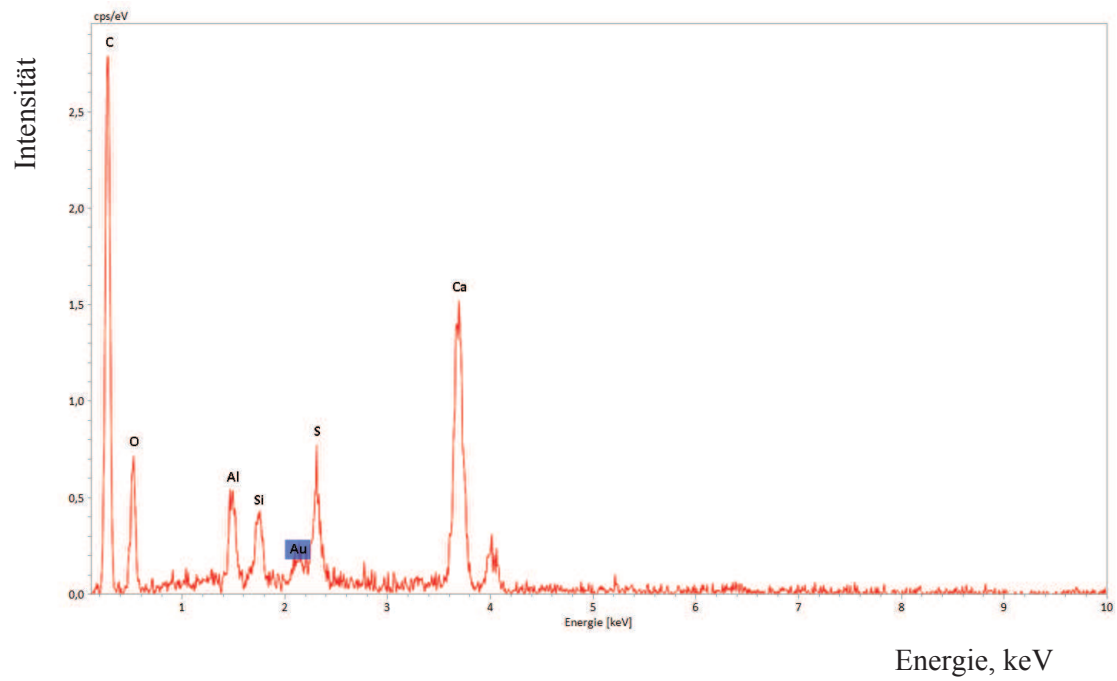
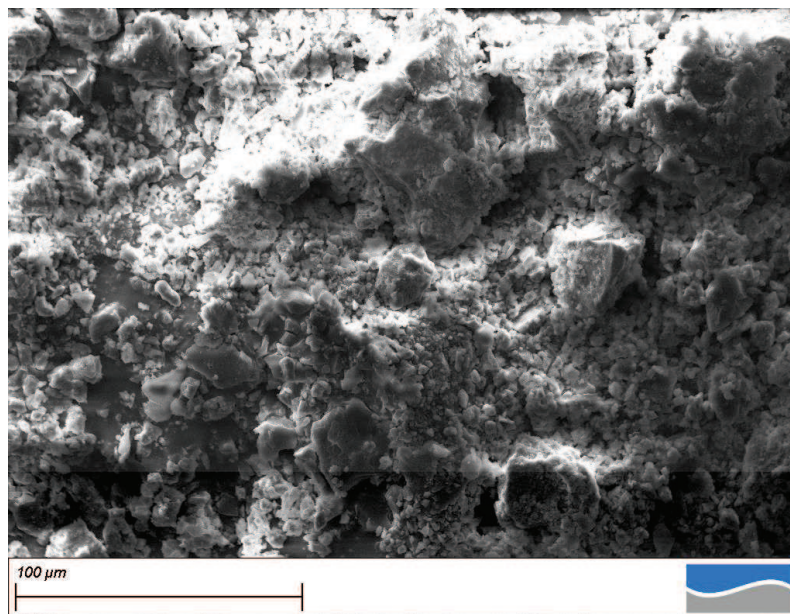
**Labor-Nr.: 21-047147-02**

**Kein Faserprodukt**
