## Gutachten: Fachbeitrag Bäume

| Gutachten – Nr. | 222 0143 |
| Projektbezeichnung | <b>Bebauungsplan „Einkaufsquartier südlich der Ludwigsstraße (A 262)“, Mainz am Rhein</b><br>Prüfung der Einbindung des Baumbestandes in eine geplante Baumaßnahme |

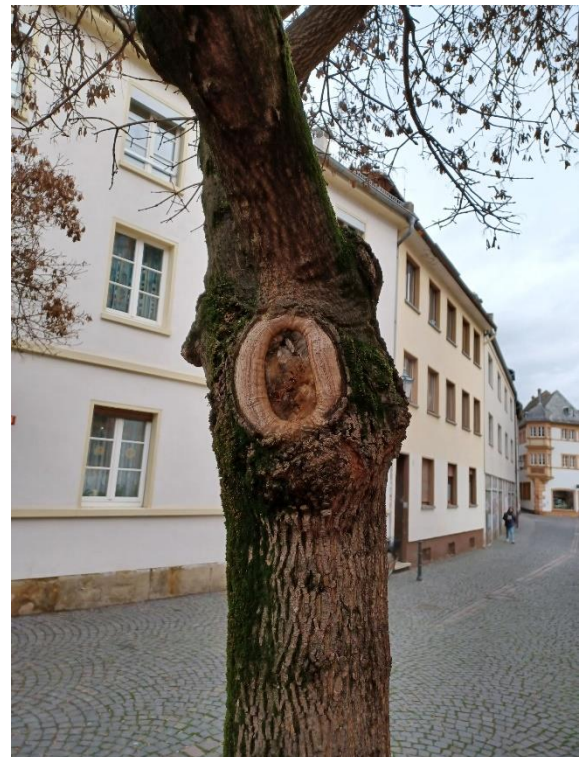
| Baum | Krone | Stamm/Stammfuß | Wurzelanlauf/Wurzeln/Baumumfeld |
|---|---|---|---|
| 2 | Kappungsstellen, Faulstellen | | Rindenschäden |

Abb. 11: Bischofsplatz, Baum 2. Kappingsstelle mit Faulstelle.

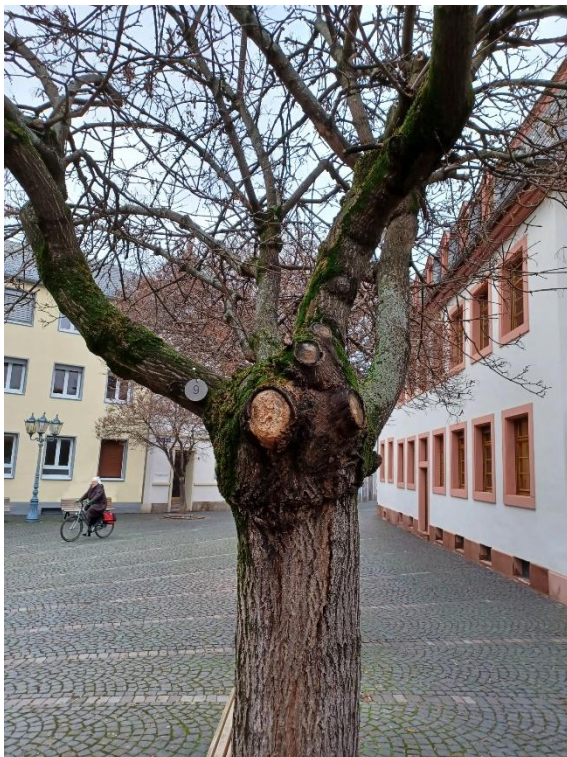
| Baum | Krone | Stamm/Stammfuß | Wurzelanlauf/Wurzeln/Baumumfeld |
|---|---|---|---|
| 4 | Kappungsstellen, Faulstellen | Rindenschäden, Risse | |

**Abb. 14: Bischofsplatz, Baum 4. Kappungsstellen mit Faulstellen.**

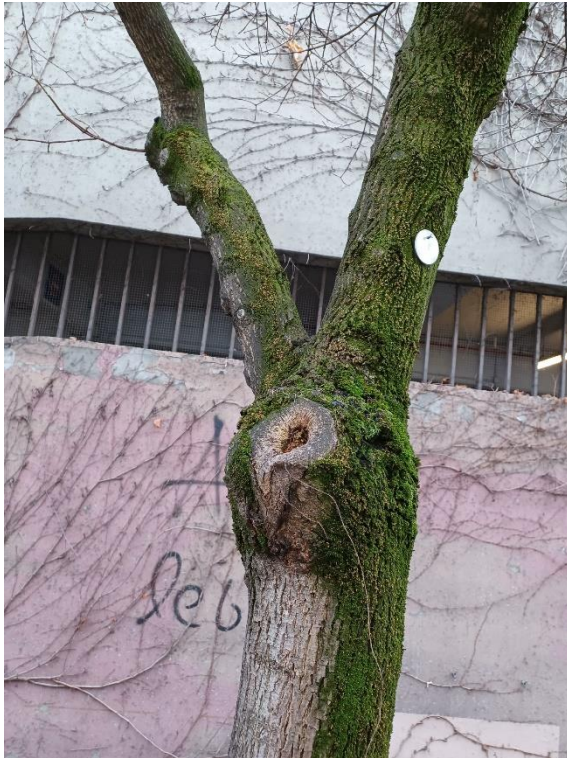
**Abb. 34: Eppichmauergasse, Baum 13. Kappungsstelle mit Fäulnis.**

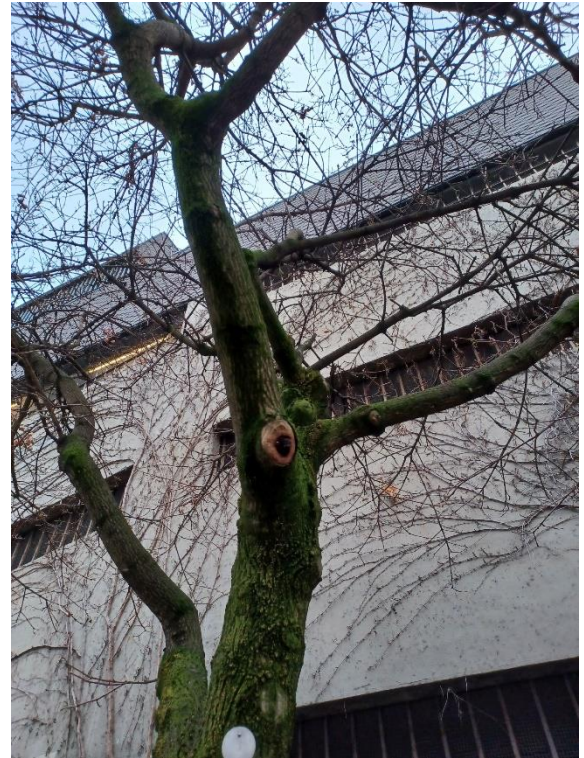
**Abb. 35: Eppichmauergasse, Baum 13. Astungswunde mit Fäulnis.**

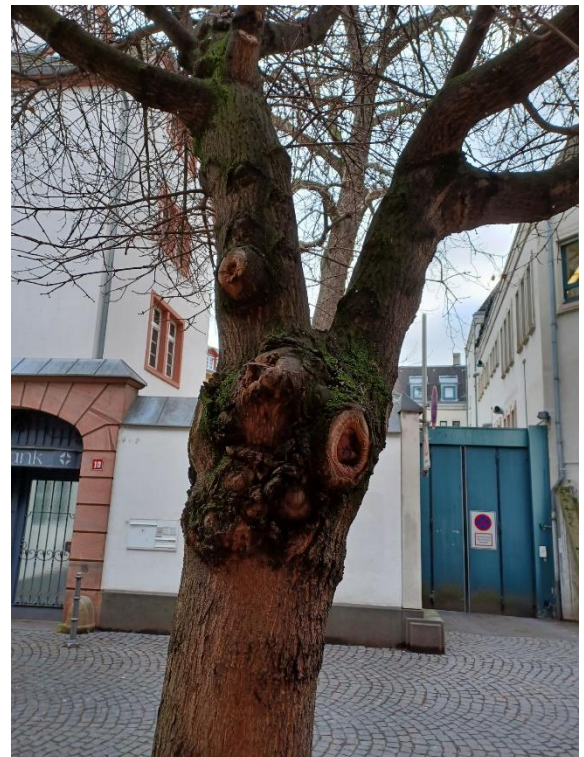
**Abb. 37: Eppichmauergasse, Baum 14. Astungswunden mit Fäulnis.**

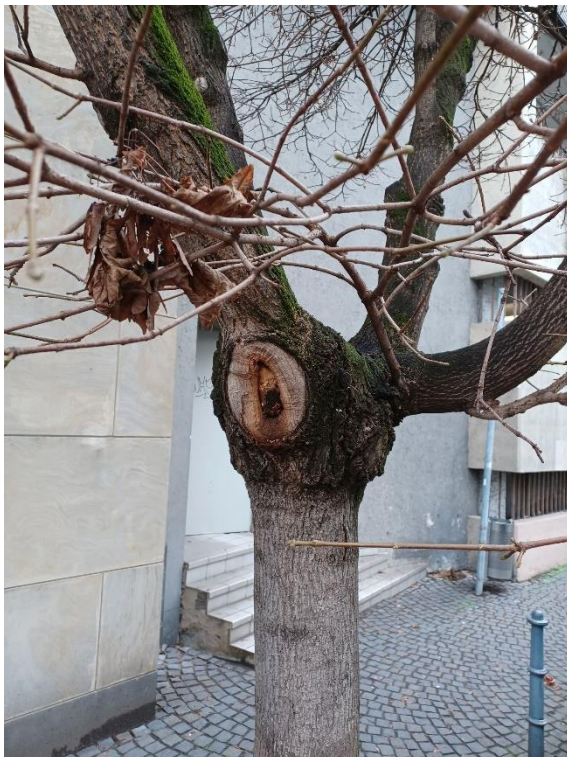
| Baum | Krone | Stamm/Stammfuß | Wurzelanlauf/Wurzeln/Baumumfeld |
|---|---|---|---|
| 15 | Kappungsstellen, Faulstellen, mangelndes Lichtraumprofil | | |

**Abb. 40: Eppichmauergasse, Baum 15. Kappungsstelle  
mit Fäulnis.**
