## Gutachtliche Stellungnahme

**Objekt:** Rückbau des Nebengebäudes in der Fuststraße mit  
Verbindungsbrücke  
„Neuordnung Ludwigsstraße“  
55116 Mainz

**Gegenstand:** Standortbegutachtung / Entsorgungskonzept

**Datum:** 1. April 2021

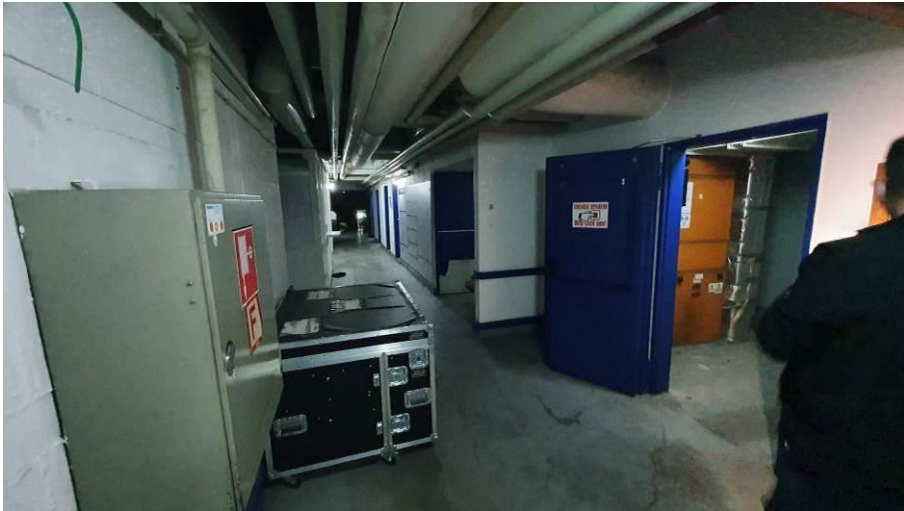
Das Untergeschoss weist neben zwei Treppen und einem Aufzug u.a. einen Kühlraum, einen Heizungsübergaberaum, einen Abwasserraum, einen Stromversorgungsraum, mehrere Sanitärräume sowie Lager- und Garderoberäume auf. Der Grundriss vom Untergeschoss mit skizzenhaft eingetragenen Probenahmebereichen ist als Anlage 2.1 beigelegt. Der Flur des Untergeschosses ist auf dem Foto 6 exemplarisch dargestellt (Blickrichtung nach etwa Westen).

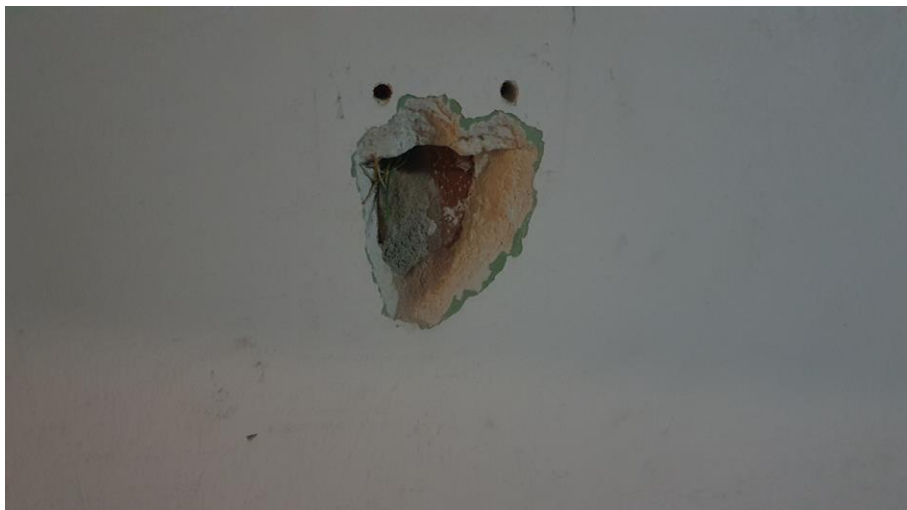
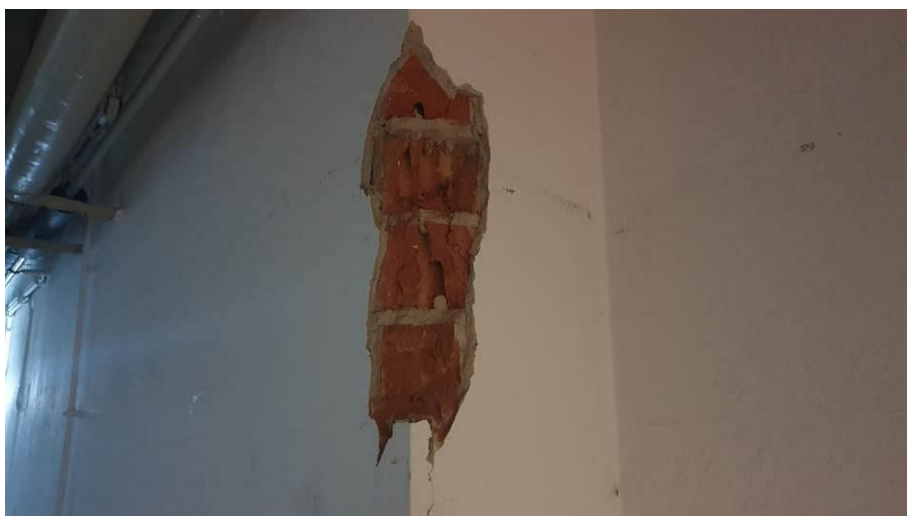
Die Zwischenwände im Untergeschoss sind gemauert. Aus dem Ziegelmauerwerk wurde die Probe A-BSCH 2 entnommen, vgl. Foto 8 und Foto 9.

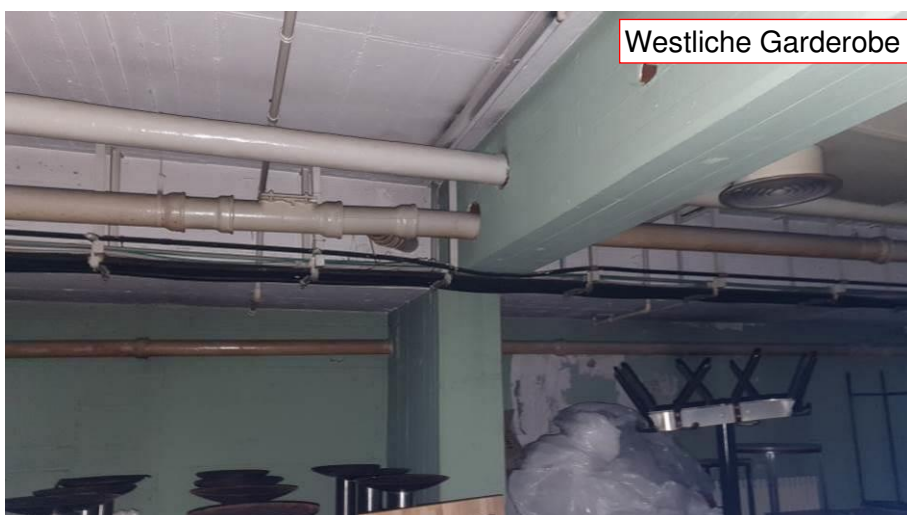
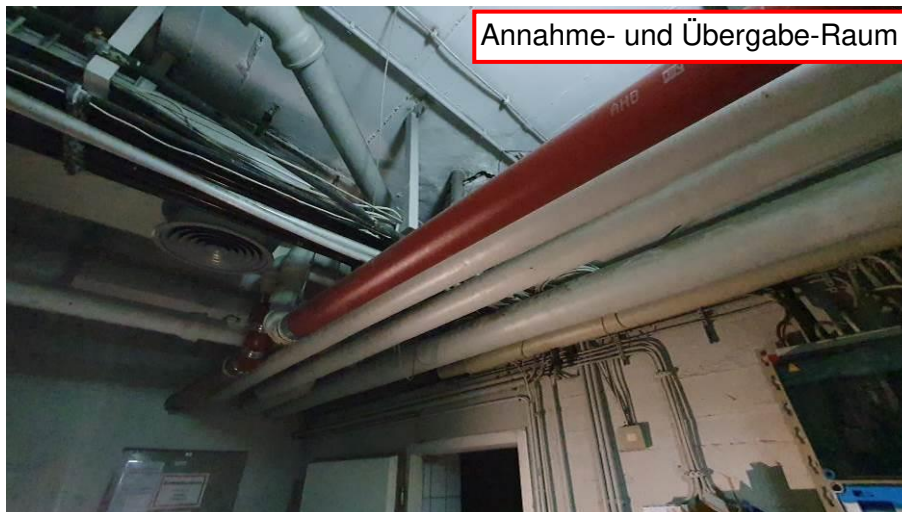
An der Decke und teilweise an den Wänden im gesamten Untergeschoss verlaufen mehrere, teilweise isolierte Leitungen (Abwasser, Lüftung, Elektro, etc.), vgl. Fotos 10 und 11.

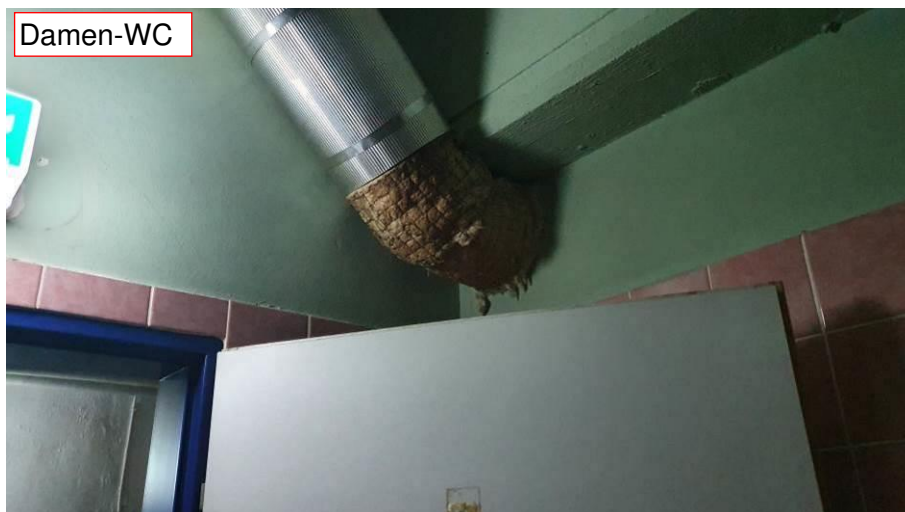
Foto 14

Nach dem Baujahr und aus Erfahrung zu beurteilen, handelt es sich bei der gelblichen Isolierung der Leitungen um künstliche Mineralfasern, vgl. Foto 12 bis Foto 14. Diese muss nach Vorgaben TRGS 521 ausgebaut und entsorgt werden.

Die vorhandenen KMF (z.B. Isolierung diverser Rohrleitungen, Dämmung in der Lüftungsanlage und teilweise oberhalb der angehängten Decke) sind vor dem Abbruch mit Großgerät gemäß den Vorgaben der TRGS 521 „Faserstäube“ auszubauen und zu entsorgen.

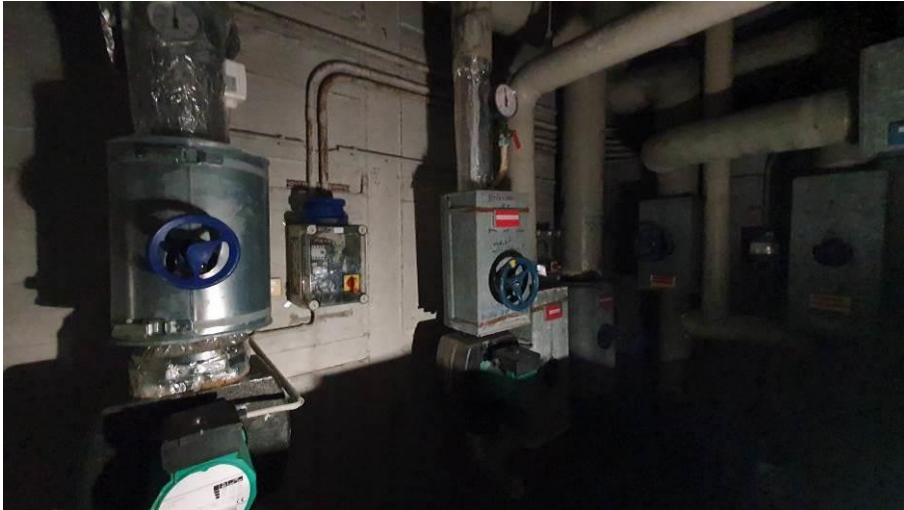
Im Heizungsübergaberaum an der südöstlichen Untergeschossecke sind entsprechenden Anlagen und Heizungsleitungen vorhanden, vgl. Foto 17 und Foto 18. Hier muss von asbesthaltigen Flanschdichtungen im Rohrleitungssystem ausgegangen werden.

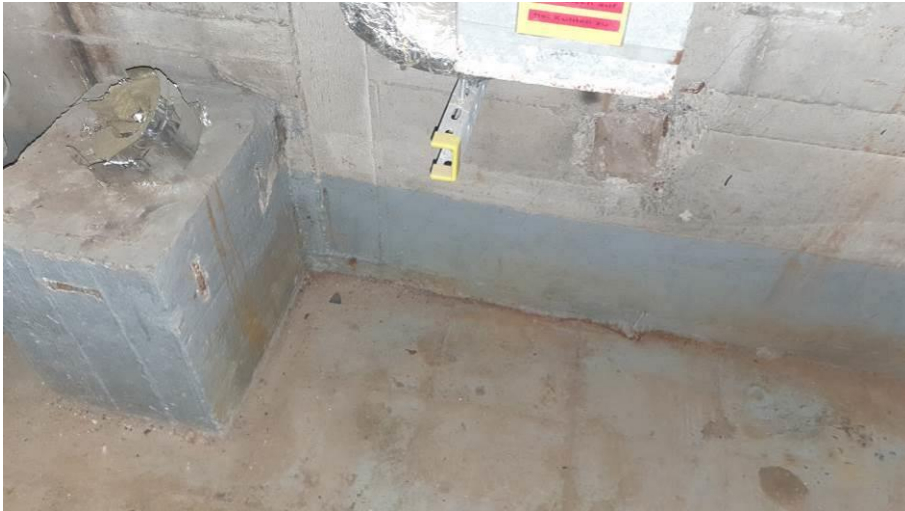
Foto 19

Der Sockel und teilweise der Boden sind mit einer blaugrauen Farbe beschichtet, vgl. Foto 19. Aus der Beschichtung wurde ein Teil der Probe A-PCB 1 entnommen, vgl. Anlage 2.1. Eine vergleichbare Beschichtung des Bodens und des Sockelbereiches wurde in meisten Bereichen des Untergeschosses und auch in anderen Bereichen des Gebäudes verwendet, vgl. einige weitere Fotos im vorliegenden Gutachten.

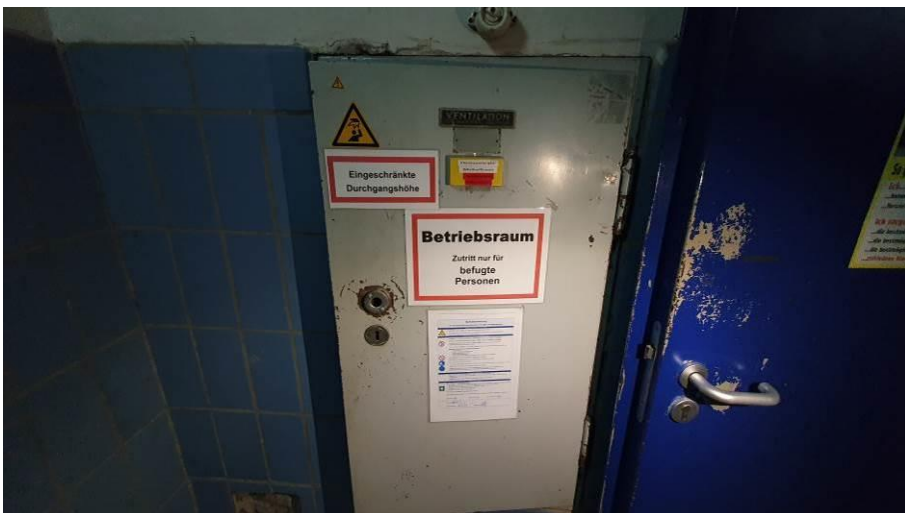
In der Brandschutztür zum Heizungsübergaberaum wurden augenscheinlich asbesthaltigen Baustoffe festgestellt, vgl. Foto 20 und Foto 21.

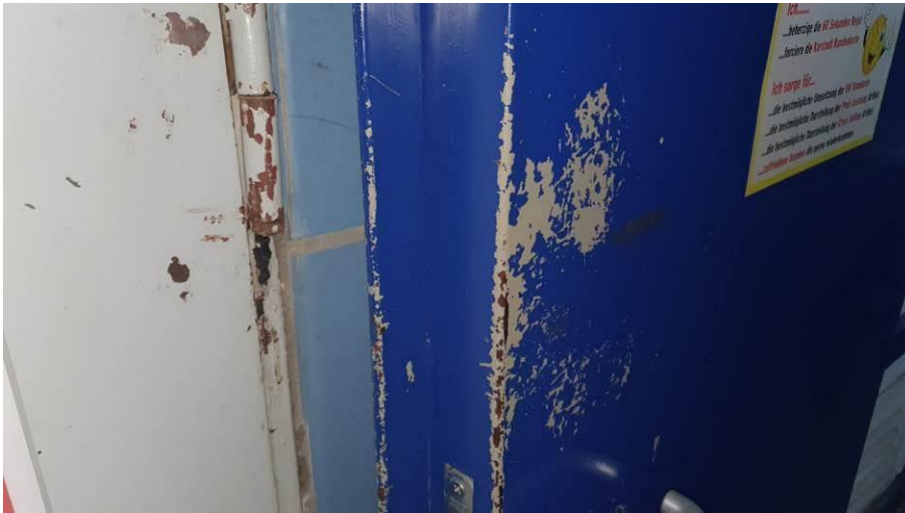
Foto 22

Auch die übrigen Brandschutztüren im Untergeschoss weisen vermutlich Asbestbaustoffe auf, vgl. Foto 22.

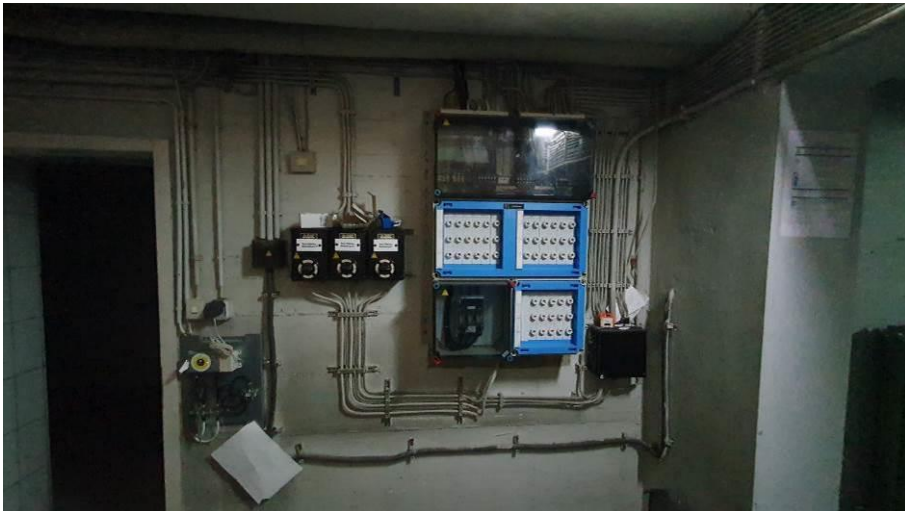
Foto 23

Im Annahme- und Ausgabe-Raum im östlichen Bereich des Untergeschosses sind Teile der elektrischen Anlage installiert, vgl. Foto 23.

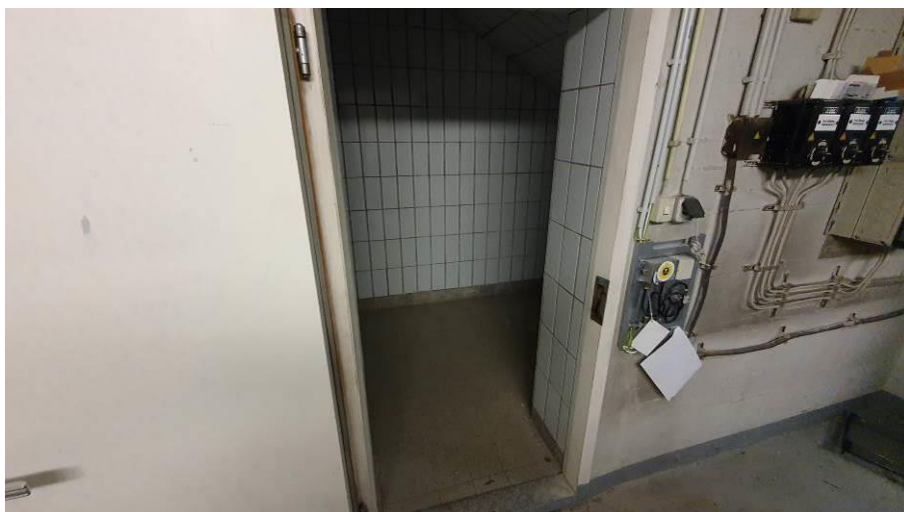
Der Kühlraum unterhalb der östlichen Treppe ist gefliest, vgl. Foto 24 und Foto 25. Die weißen Wandfliesen wurden entfernt, um den Wandaufbau zu erkunden. Hinter den Fliesen wurde etwa 10 cm Styropordämmung festgestellt, vgl. Foto 26 und Anlage 2.1. Aus dem Dämmmaterial wurde die Probe A-HBCD 1 entnommen.

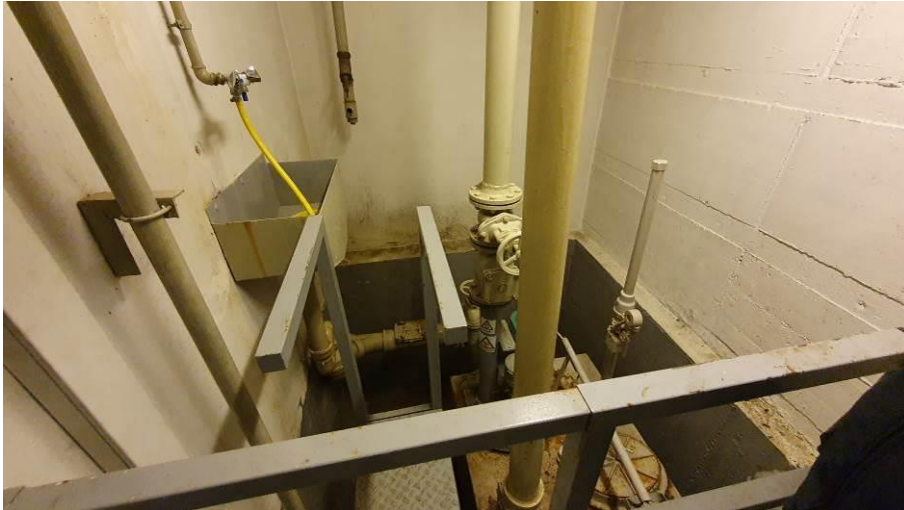
Foto 27

Im Abwasserraum an der nordwestlichen Ecke des Untergeschosses ist eine Hebeanlage installiert, vgl. Foto 27. Hier werden asbesthaltige Rohrflanschdichtungen vermutet, vgl. Foto 28.

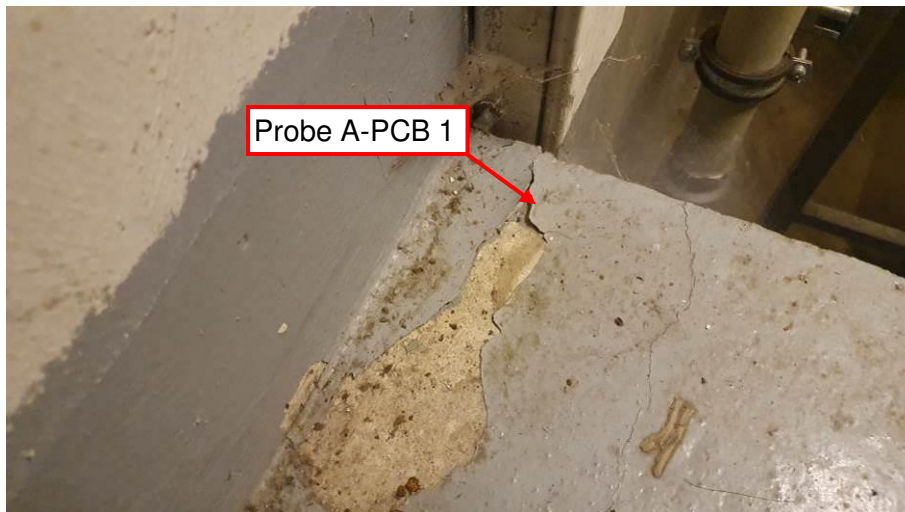
Foto 29

Der untere Bereich des Raumes weist eine blaugraue Beschichtung auf, vgl. Foto 29. Aus der Beschichtung wurde ein weiterer Teil der Probe A-PCB 1 entnommen, Anlage 2.1 und vgl. Foto 29.

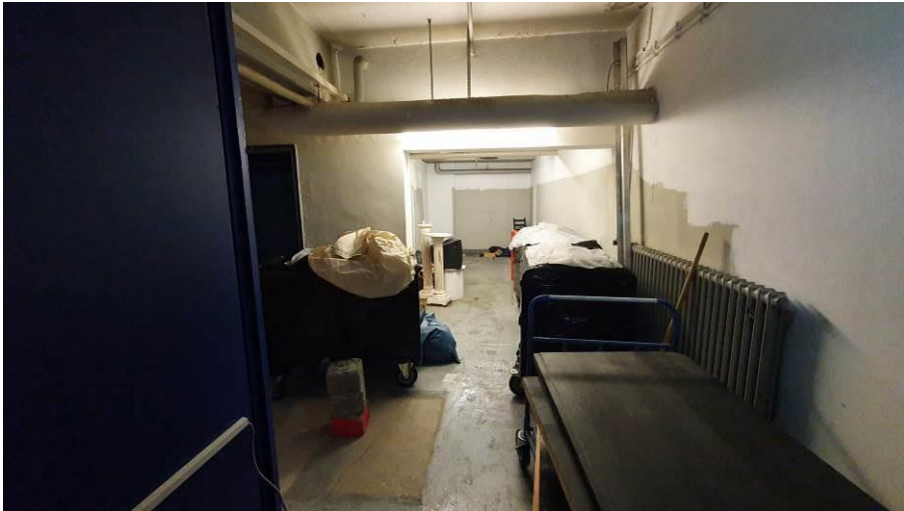
Foto 31

In der östlichen Garderobe weist der Boden und der Sockel die bereits erwähnte blau-graue Beschichtung auf, vgl. Foto 31.

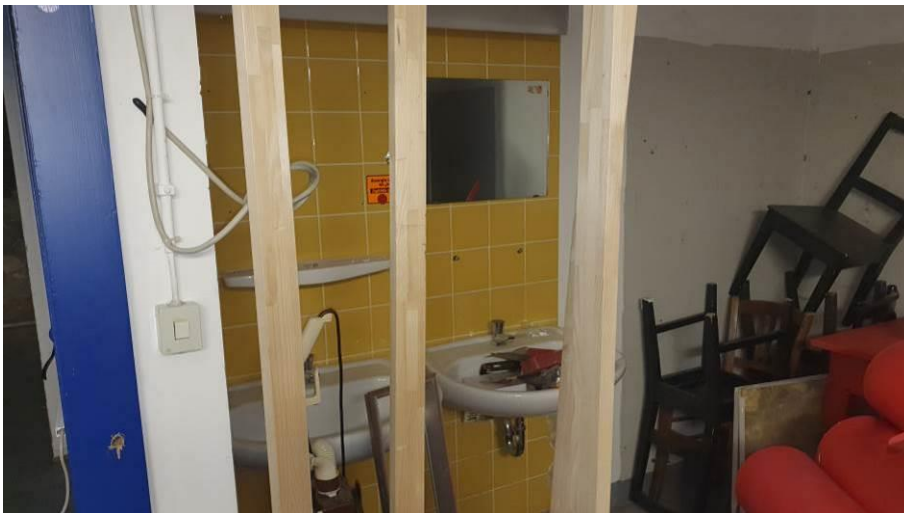
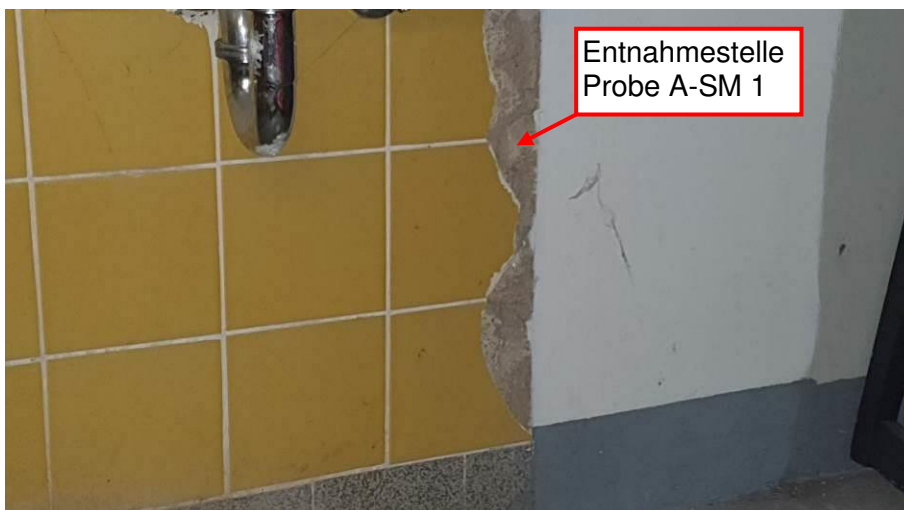
Im Bereich der Waschbecken ist Wand zum Flur mit dunkelgelben Fliesen gefliest, vgl. Foto 32. Vergleichbare Fliesen wurden auch in den Sanitätsräumen festgestellt. Aus den dunkelgelben Fliesen wurde die Probe A-SM 1 entnommen, vgl. Anlage 2.1 sowie Foto 32 und Foto 33.

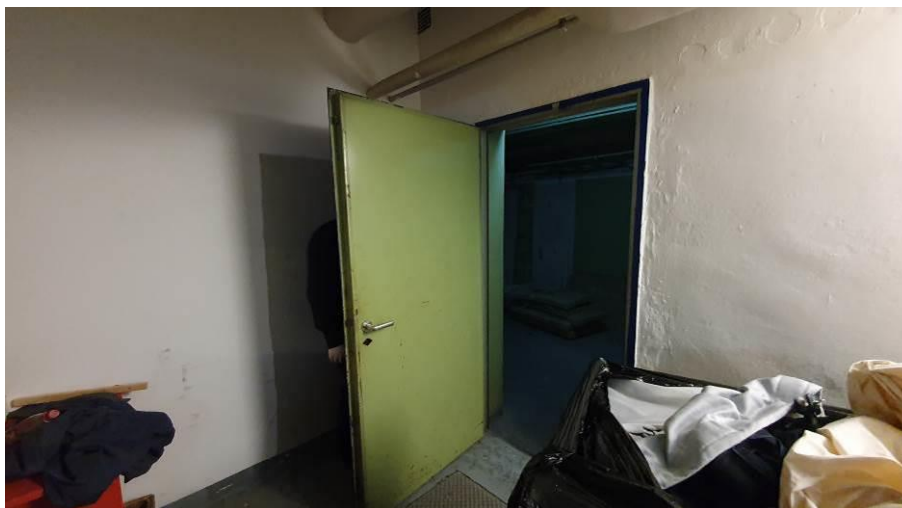
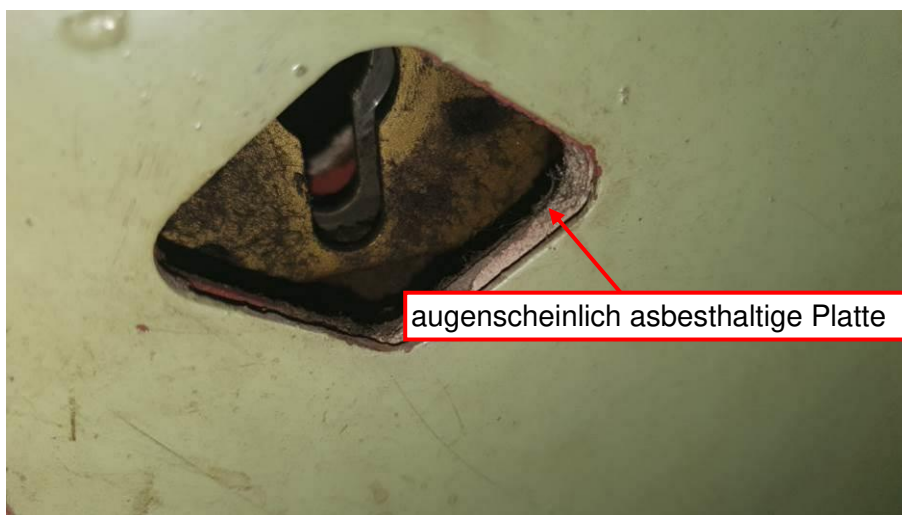
Die Brandschutztür zum Stromversorgungsraum westlich der Garderobe weist augenscheinlich asbesthaltigen Materialien auf, vgl. Foto 34 und Foto 35.

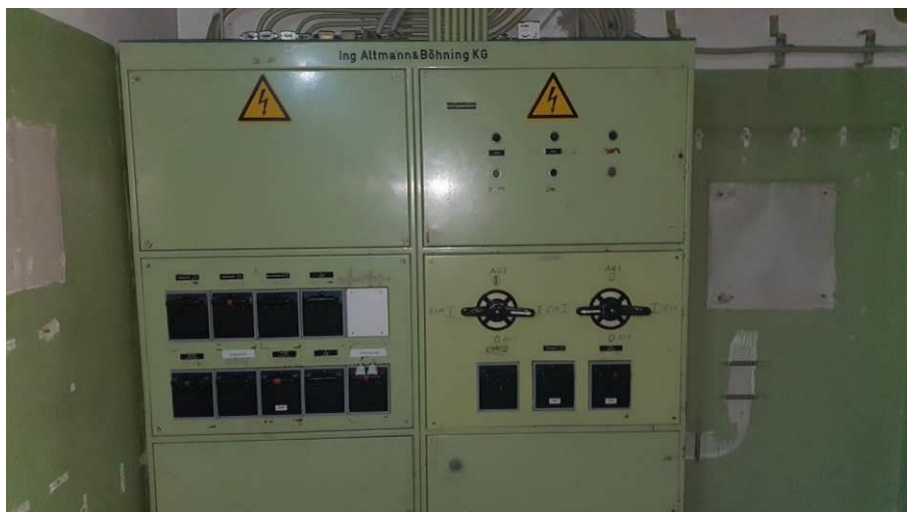
Einige Teile der Stromversorgungsanlage sind im Raum noch vorhanden, vgl. Foto 36 und Foto 37.

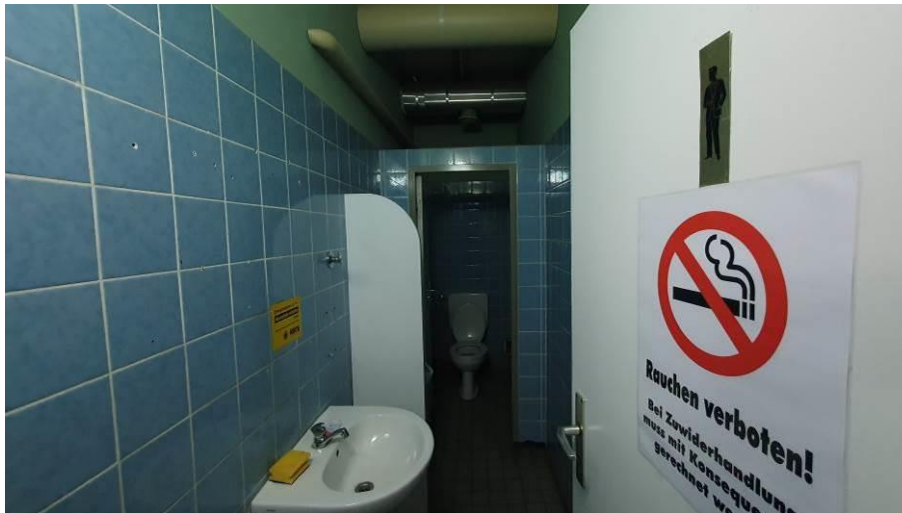
Foto 40

Südlich vom Stromversorgungsraum befinden sich eine Herren- und eine Damen-Toilette. Im Herren-WC sind die Wände mit blauen Fliesen gefliest. Von den blauen Fliesen wurde die Probe A-SM 2 entnommen, vgl. Anlage 2.1 und Foto 40.

Die beprobten, baulichen Fliesen im Herren-WC (Probe A-SM 2) und rosafarbene Fliesen im Damen-WC (Probe A-SM 3) sind aufgrund erhöhter Schwermetall-Werte in Rheinland-Pfalz als gefährlicher Abfall einzustufen. Deshalb sind Fliesen der Proben A-SM 2 sowie A-SM 3 vom allgemeinen Bauschutt zu trennen und müssen vor dem allgemeinen Bauschuttabbruch entsorgt werden. Die Fliesen sind als gefährlicher Abfall mit AVV-Abfallschlüssel 17 01 06\* (Gemische aus oder getrennte Fraktionen von Beton, Ziegeln, Fliesen und Keramik, die gefährliche Stoffe enthalten) zu entsorgen. Gefährlicher Abfall zur Beseitigung ist der SAM anzudienen.

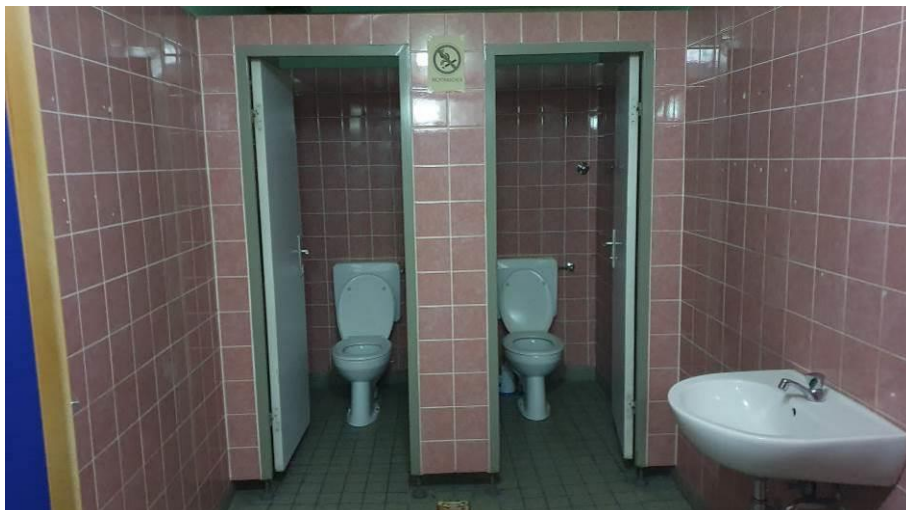
Foto 41

Die Wände im Damen-WC weisen rosafarbene Fliesen auf, die als Probe A-SM 3 beprobt wurden, vgl. Anlage 2.1 und Foto 41.

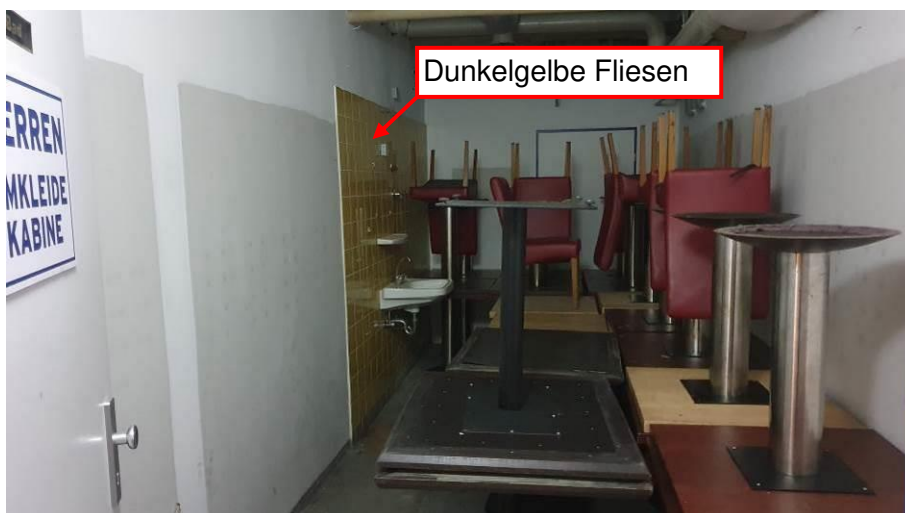
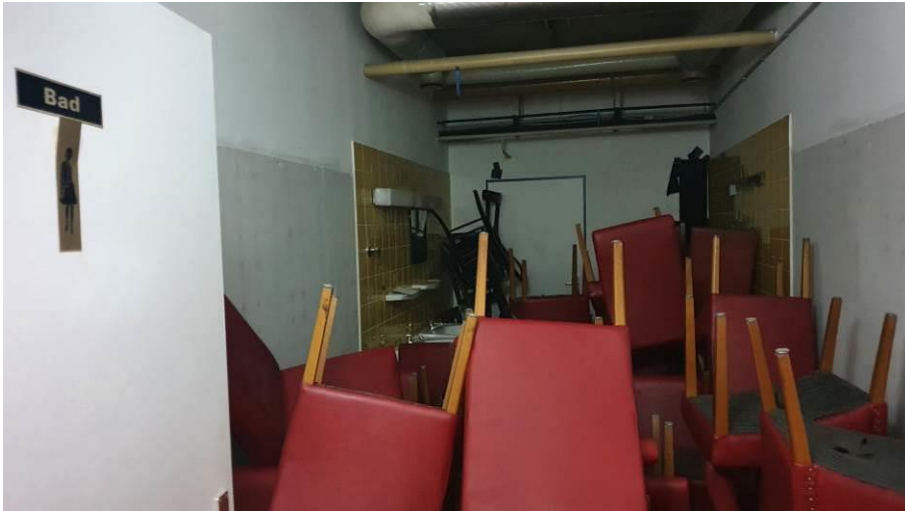
Westlich von WC-Räumen sind zwei Sanitärräume vorhanden, die derzeit als ein Lager benutzt werden. Die Wände in diesen Räumen sind zum Teil mit dunkelgelben Fliesen gefliest, vgl. Foto 42 und Foto 43, die bereits in der östlichen Garderobe als Probe A-SM 1 beprobt wurden.

Nach dem uns vorliegenden Plan, vgl. Anlage 2.1, befinden sich nördlich der Sanitärräume zwei Duschräume. Allerdings konnten diese Räume bei der Begehung nicht betreten werden, da die Zugänge mit vielen Möbeln zugestellt waren, vgl. Foto 42 und Foto 43.

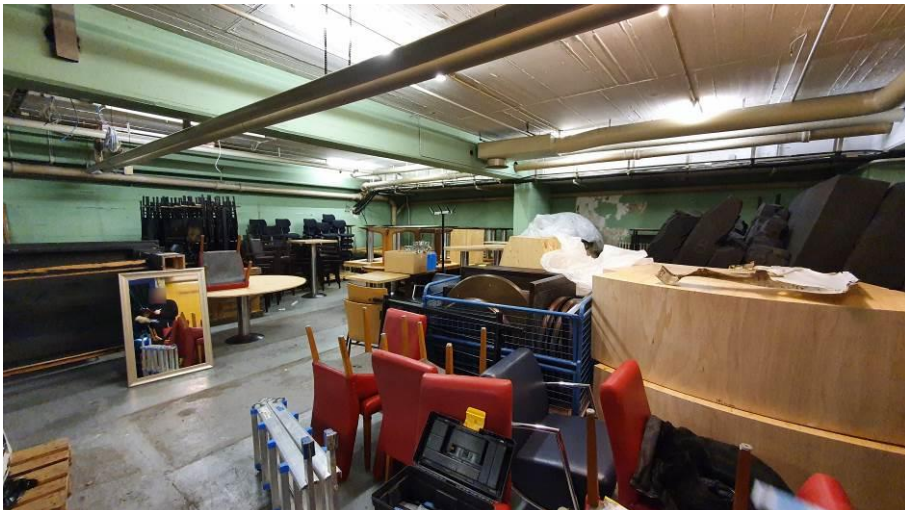
Foto 44

An der westlichen Seite des Untergeschosses befindet sich eine weitere Garderobe, die gegenwärtig als Lager verwendet wird, vgl. Foto 44. In der westlichen Garderobe ist die östliche Wand mit dunkelgelben Fliesen gefliest, die bereits in der östlichen Garderobe als Probe A-SM 1 beprobt wurden.

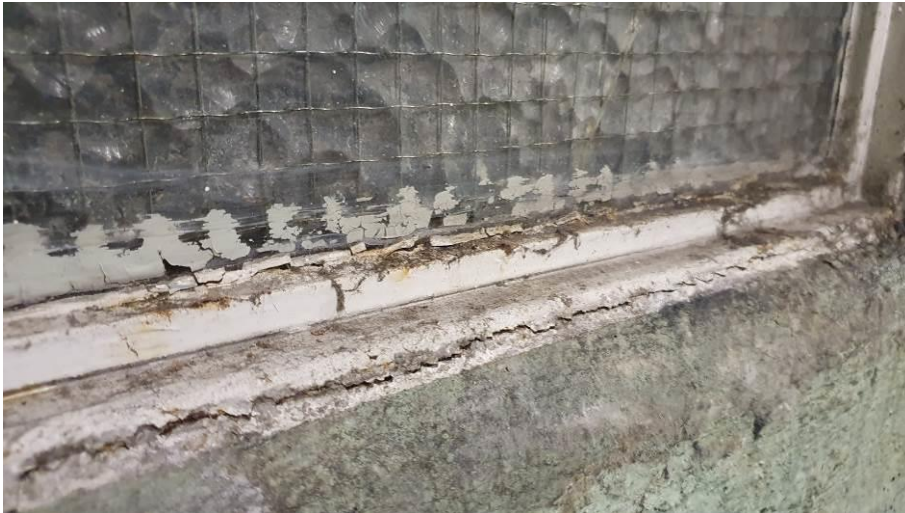
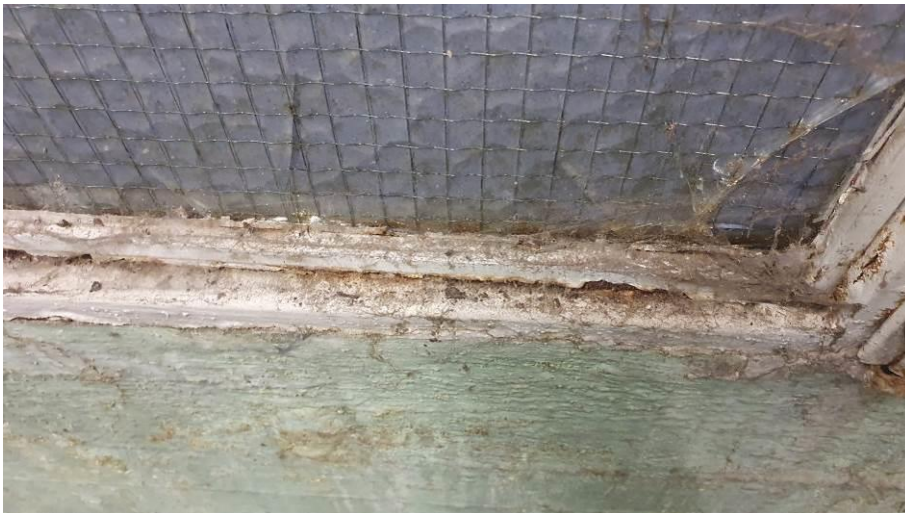
Aus dem Fensterkitt an der südlichen Raumseite wurde die Probe A-AS 1 entnommen, vgl. Foto 45 und Foto 46.

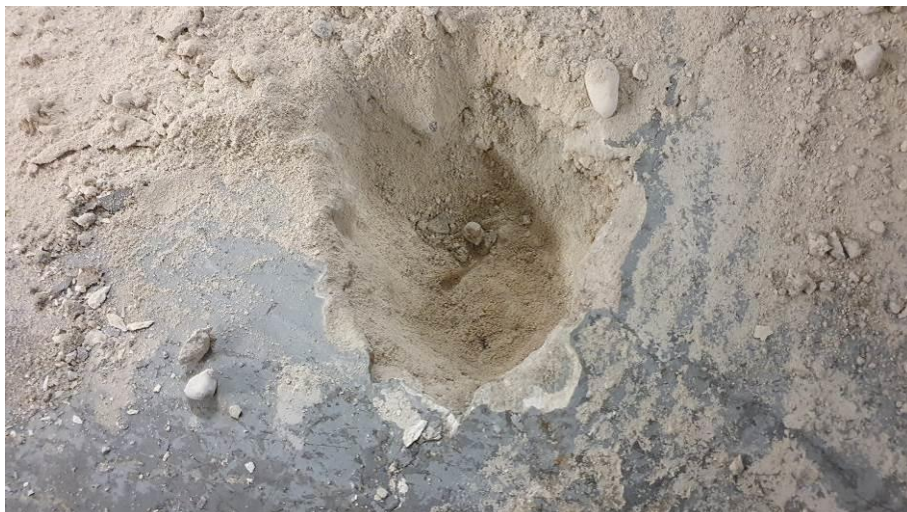
Foto 47

Um den Fußbodenaufbau im Untergeschoss zu erkunden, wurde in der westlichen Garderobe der Fußboden aufgestemmt. Hier wurde unterhalb der blaugrauen Beschichtung bis ca. 6 cm Beton festgestellt, vgl. Foto 47. Von einer tieferen Erkundung wurde abgesehen, um die Dichtigkeit der Bodenplatte nicht zu gefährden. Hinweise auf umwelttechnisch belastete Stoffe wurden nicht gefunden.

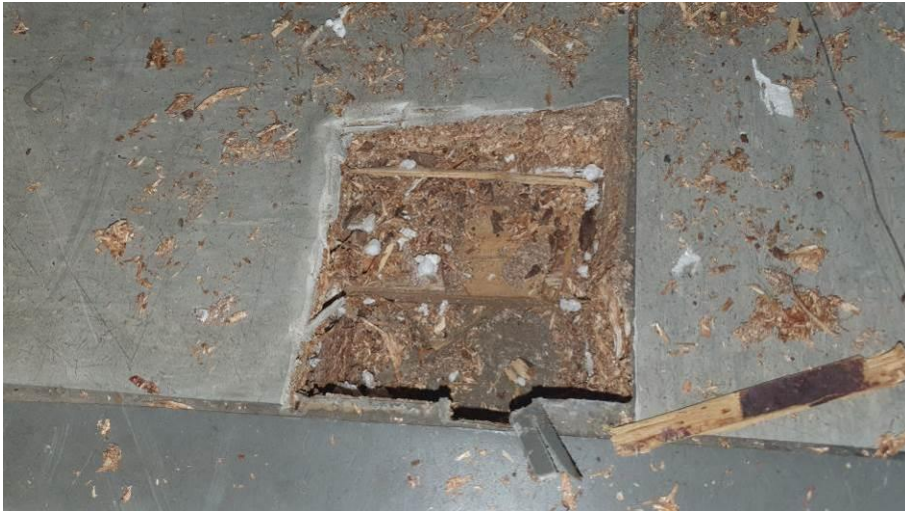
Foto 49

Gegenüber von der östlichen Garderobe befindet sich ein Lager als Holzkonstruktion mit Glaseinsätzen, vgl. Foto 48. Hier wurde der Fußboden geöffnet. Unterhalb der PVC-Bodenbelag wurde mehrere Schichten aus Holz und Styropordämmung festgestellt, vgl. Foto 48 und Foto 49.

Ferner wurde HBCD-haltige Dämmung im Fußbodenaufbau der Holzkonstruktion im Untergeschoss, vgl. Foto 48 und 49, festgestellt und wird im Aufbau der Flachdachisolierung vermutet. Da das Gebäude zum Zeitpunkt der Begehung noch in der Nutzungsphase war, konnten die Dächer nicht geöffnet und auch nicht untersucht werden.

Bei Polystyrol-Dämmplatten, die als Monofraktion anfallen und getrennt gesammelt werden, hat eine Entsorgung unter dem Abfallschlüssel 17 06 04 (Dämmmaterial mit Ausnahme desjenigen, das unter 17 06 01\* und 17 06 03\* fällt) zu erfolgen. Polystyrol-Dämmplatten als Verbundstoffe oder als Teil von Abfallgemischen werden unter dem Abfallschlüssel 17 09 04 (gemischte Bau- und Abbruchabfälle mit Ausnahme derjenigen, die unter 17 09 01\*, 17 09 02\* und 17 09 03\* fallen) entsorgt.

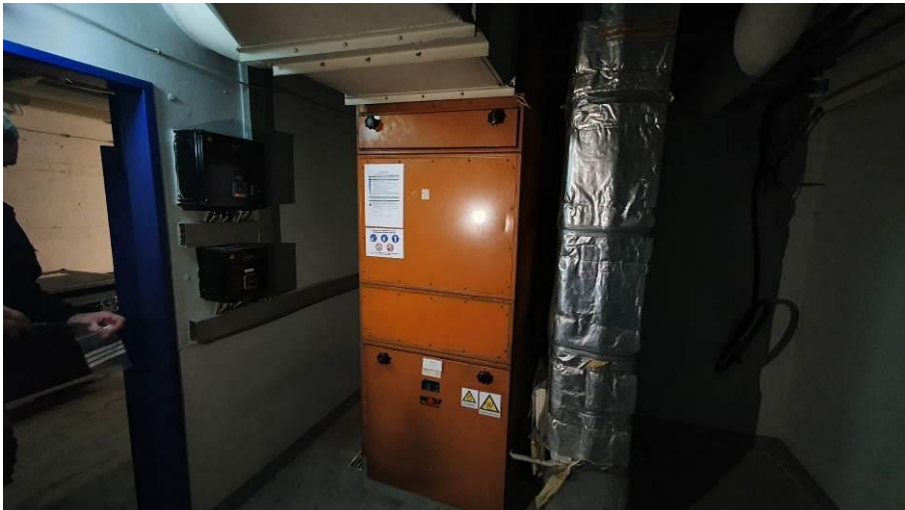
Foto 50

Im Untergeschoss sind Teile der Lüftungsanlage installiert, vgl. Foto 50, die in der Regel Brandschutzklappen aufweisen. Allerdings konnten im Gebäude im Zuge der Begehung keine Brandschutzklappen in Augenschein genommen werden. Wenn die Brandschutzklappen in der jüngsten Vergangenheit nicht ausgetauscht wurden, ist hier von asbesthaltigen Baustoffen auszugehen, wie z.B. Klappenblatt aus Asbest, asbesthaltige Dichtung und Brandschutzplatten. Das Vorhandensein von asbesthaltigen Baustoffen kann erst dann überprüft werden, wenn die genaue Lage der Brandschutzklappen bekannt ist und diese zugänglich sind.

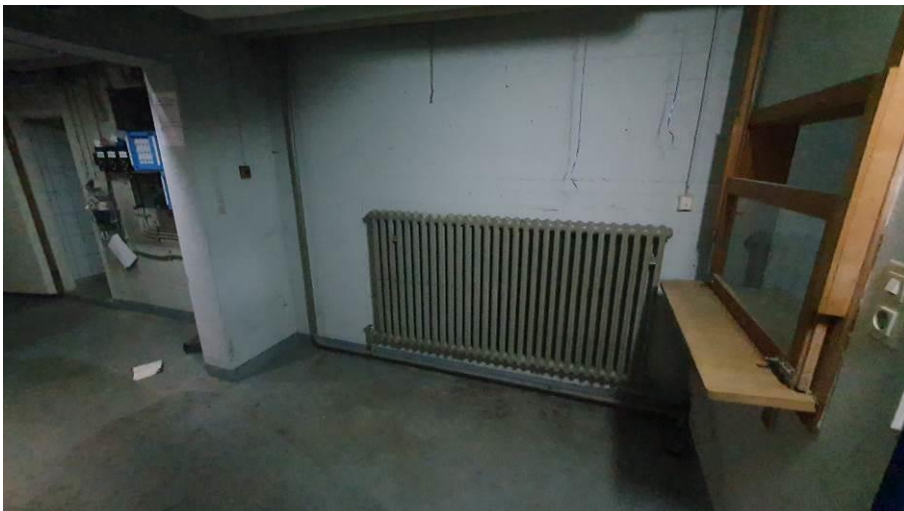
Ferner sind im Untergeschoss und auch in anderen Bereichen des Gebäudes Lampen mit Leuchtstoffröhren und Rippenheizkörper vorhanden, vgl. Foto 52 und Foto 53.

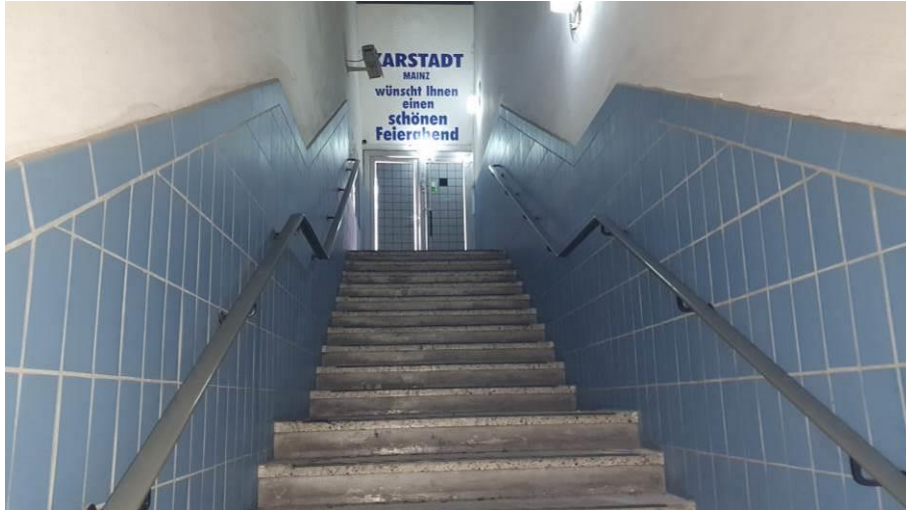
Foto 54

Die Wände im östlichen Treppenhaus sind im unteren Bereich mit blauen Fliesen gefliest, vgl. Foto 54. Aus vergleichbaren Fliesen wurde im 1. Obergeschoss die Probe A-SM 4 entnommen, vgl. Anlage 2.3.

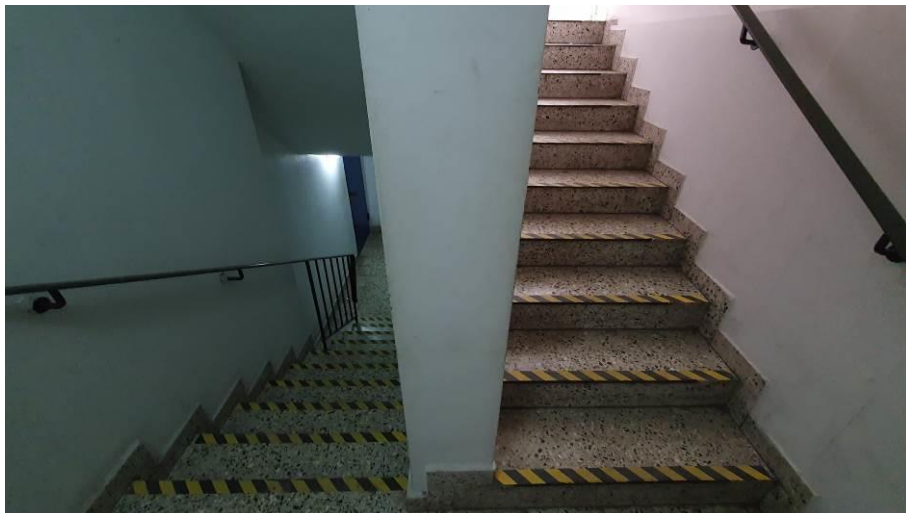
Foto 55

Im südlichen Treppenhaus sind die Wände gestrichen, vgl. Foto 55.

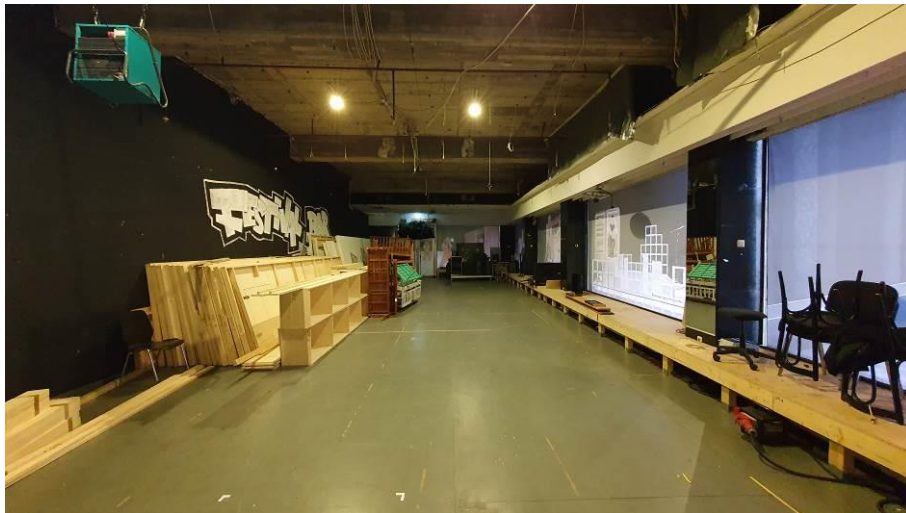
Das Erdgeschoss weist eine Rolltreppe an der südlichen Seite, ein Treppenhaus an der östlichen Seite und einen großen Verkaufsraum, der derzeit in einen Proberaum und mehrere Flure durch Trockenbau- bzw. leichte Trennwände unterteilt ist, vgl. Foto 56 und Foto 57. Die Trockenbauwände weisen eine Dämmung auf, vgl. Foto 56. Falls es sich um eine „neue“ Mineralwolle (seit etwa 1996 hergestellt und die Freizeichnungskriterien der Gefahrstoffverordnung erfüllt) handelt, muss die TRGS 500 beachtet werden.

Foto 56: Proberaum im Erdgeschoss

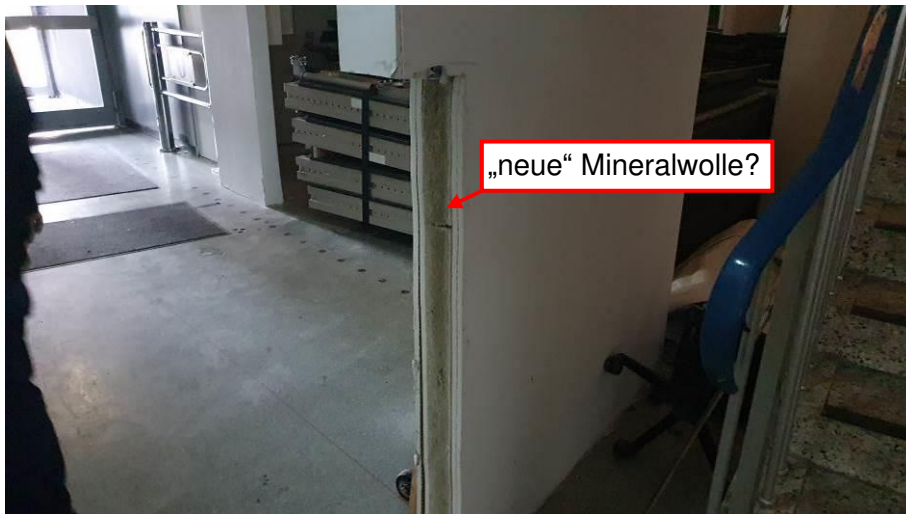
Foto 57

Die im Erdgeschoss vorhandenen Trockenbauwände wurden augenscheinlich nachträglich eingebaut und weisen eine Dämmung auf, vgl. Foto 57. Konkrete Informationen zum Einbaujahr dieser Trockenwände liegen uns nicht vor. Falls es sich um eine „neue“ Mineralwolle (seit etwa 1996 hergestellt und die Freizeichnungskriterien der Gefahrstoffverordnung erfüllt) handelt, muss die TRGS 500 beachtet werden.

Die im Erdgeschoss vorhandenen Trockenbauwände wurden augenscheinlich nachträglich eingebaut und weisen eine Dämmung auf, vgl. Foto 57. Konkrete Informationen zum Einbaujahr dieser Trockenwände liegen uns nicht vor. Falls es sich um eine „neue“ Mineralwolle (seit etwa 1996 hergestellt und erfüllt die Freizeichnungskriterien der Gefahrstoffverordnung) handelt, muss die TRGS 500 beachtet werden.

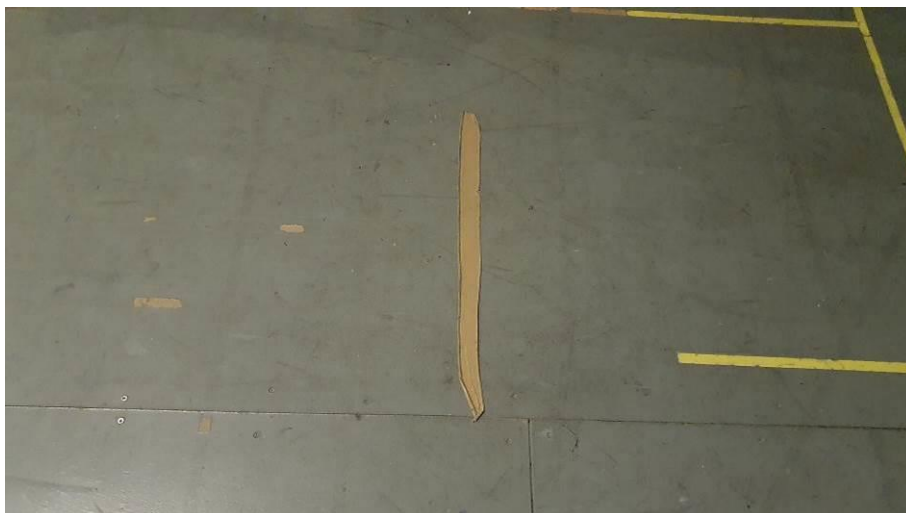
Foto 58

Im Proberaum ist der Boden mit beschichteten Holzplatten verkleidet, vgl. Foto 58.

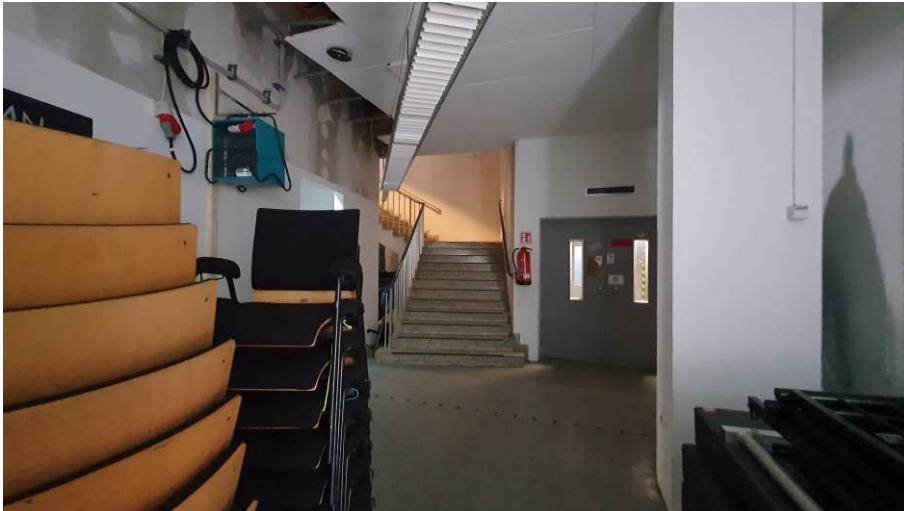
Foto 61

Das Erdgeschoss weist bereichsweise abgehängte Decken auf, vgl. Foto 61. Oberhalb der abgehängten Decke verlaufen diverse Leitungen, vgl. Foto 62 und Foto 63. Im 1. Obergeschoss wurde aus der abgehängten Decke eine Probe entnommen, vgl. Anlage 2.3.

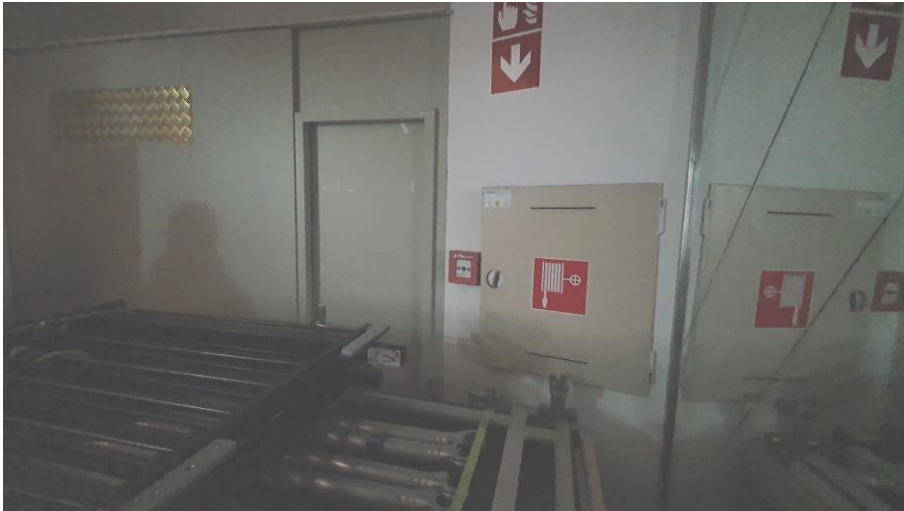
Foto 64

Der kleine Verkaufsraum an der nordöstlichen Gebäudeecke war zugestellt und konnte nicht betreten werden, vgl. Foto 64.

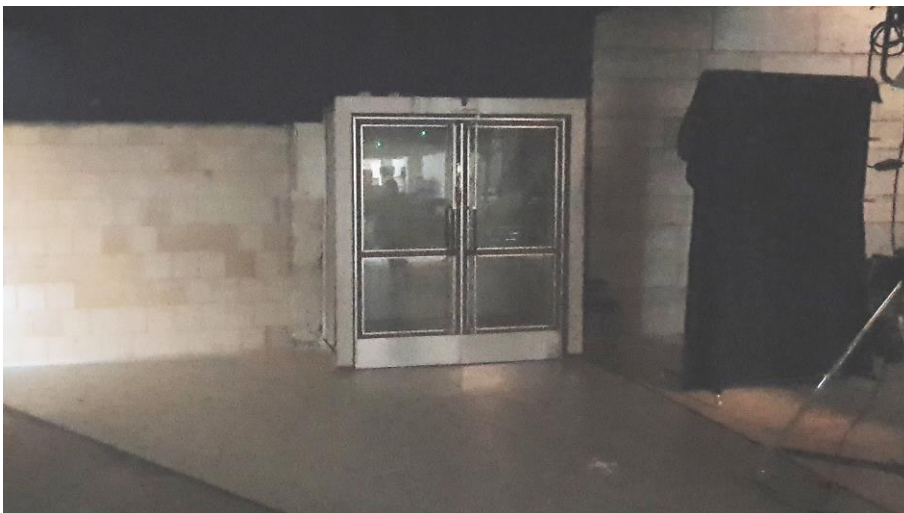
Foto 65

Am zugemauerten Übergang zum angrenzenden Kaufhausgebäude befindet sich ein Portal, vgl. Foto 65.

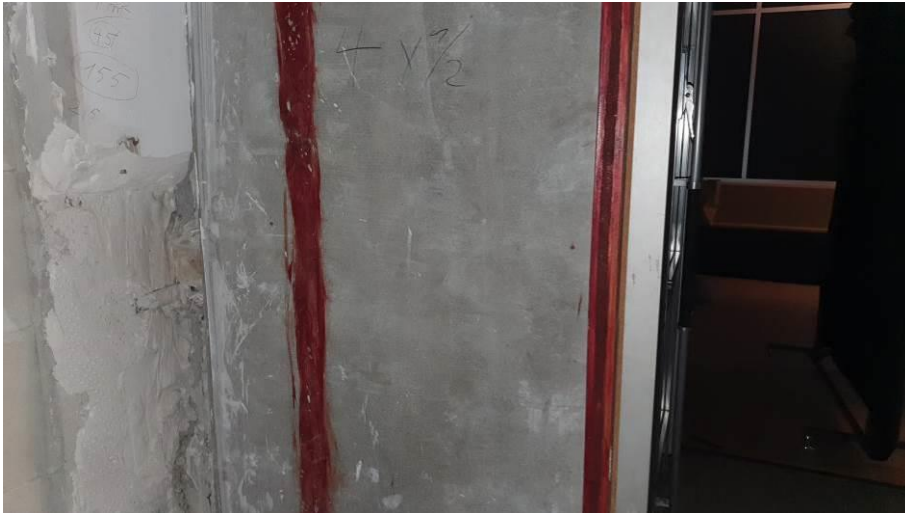
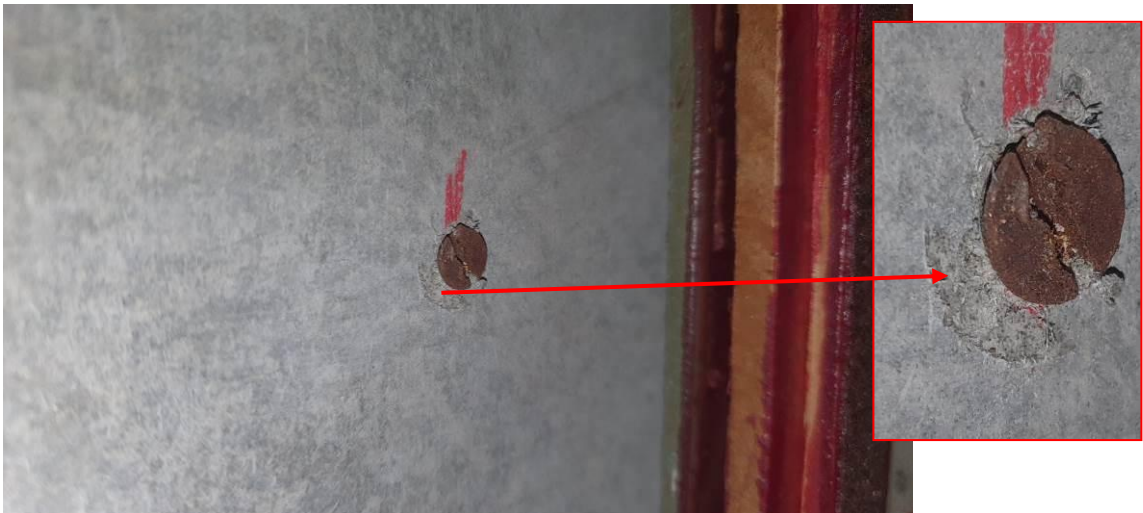
Die Seitenwände des Portals sind augenscheinlich aus Asbestzementplatten (Eternit) ausgeführt, vgl. Foto 66 und Foto 67.

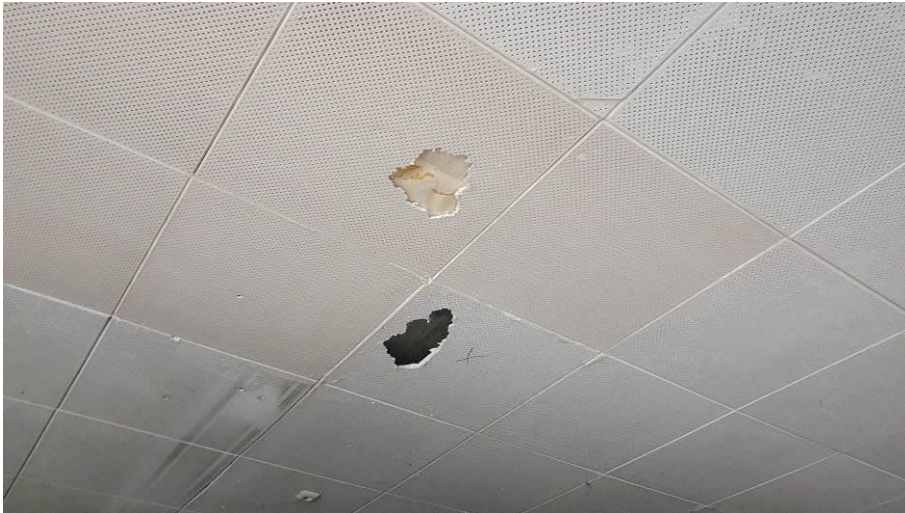
Foto 68

Wie bereits erwähnt, wurde die abgehängte Decke an einer Stelle beprobt. Hierzu wurde eine Materialprobe A-AS 3 aus der Deckenplatte entnommen, vgl. Foto 68. Es handelt sich um eine Gipsplatte mit einer Faserarmierung, vgl. Foto 69. Bei der Probe A-AS 3 wurden die Fasern auf Asbest analysiert.
