## Gutachtliche Stellungnahme

**Objekt:** Rückbau des Nebengebäudes in der Fuststraße mit  
Verbindungsbrücke  
„Neuordnung Ludwigsstraße“  
55116 Mainz

**Gegenstand:** Standortbegutachtung / Entsorgungskonzept

**Datum:** 1. April 2021

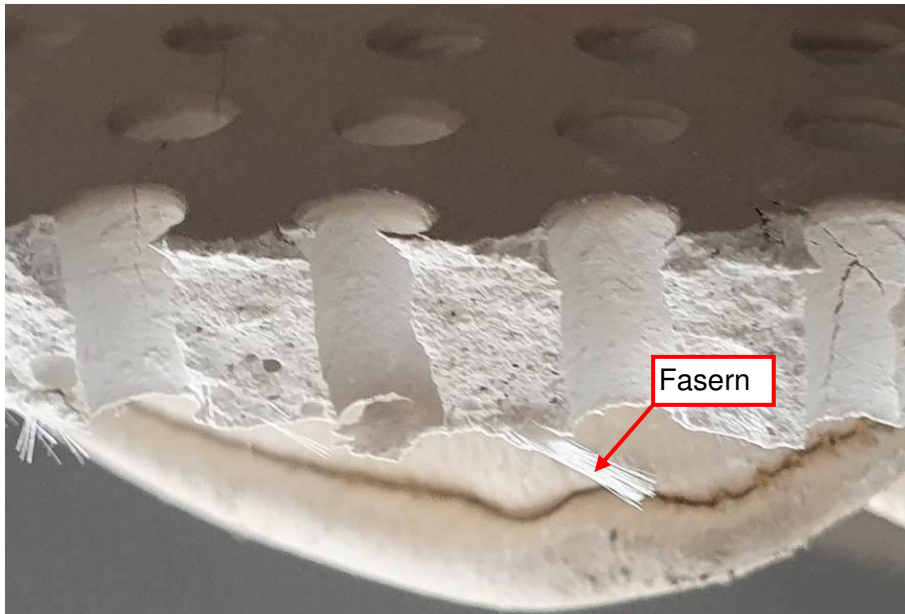
Foto 69

Wie bereits erwähnt, wurde die abgehängte Decke an einer Stelle beprobt. Hierzu wurde eine Materialprobe A-AS 3 aus der Deckenplatte entnommen, vgl. Foto 68. Es handelt sich um eine Gipsplatte mit einer Faserarmierung, vgl. Foto 69. Bei der Probe A-AS 3 wurden die Fasern auf Asbest analysiert.

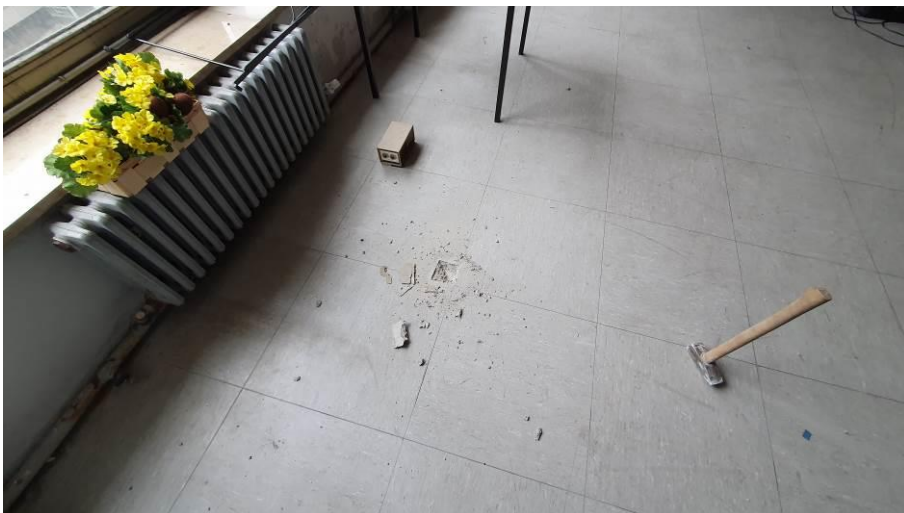
Foto 71

Der Fußboden im ersten Obergeschoss weist einen Kunststoffbodenbelag auf. Der Fußboden wurde an einer Stelle geöffnet, vgl. Foto 71. Allerdings wurde hier, im Gegensatz zum Erdgeschoss, kein schwarzer Kleber festgestellt, vgl. Foto 72.

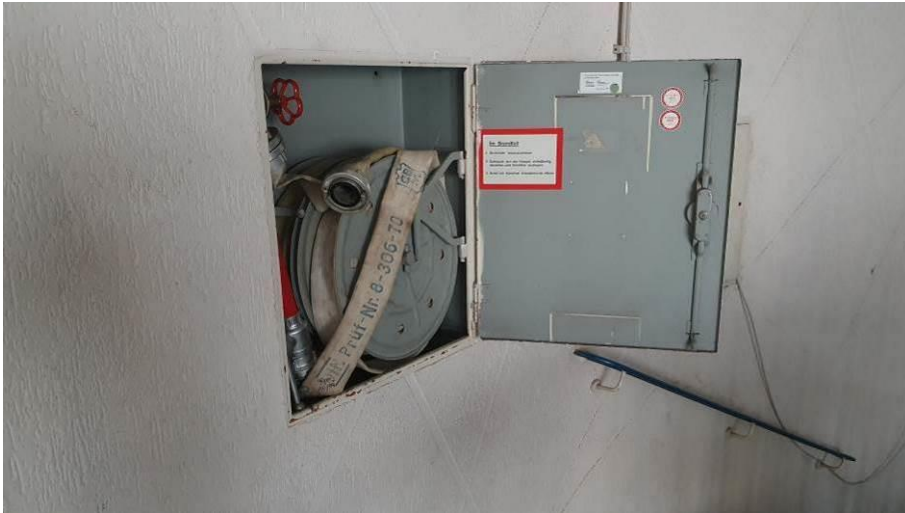
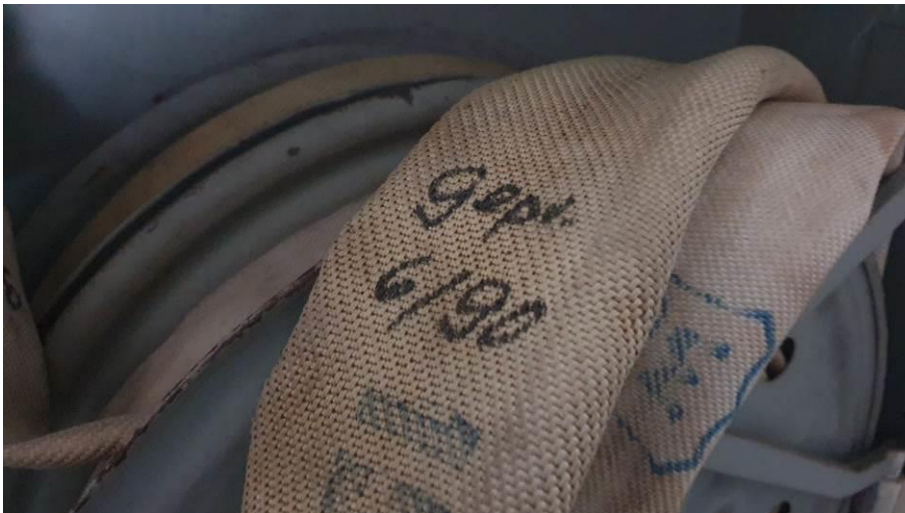
Im 1. Obergeschoss ist ein alter Feuerwehrschauch vorhanden, vgl. Foto 75 und Foto 76, der wohl vor dem Jahr 1990 hergestellt wurde. Wie bereits erwähnt, können die Feuerwehrschräuche je nach Herstellzeitraum asbesthaltig sein.

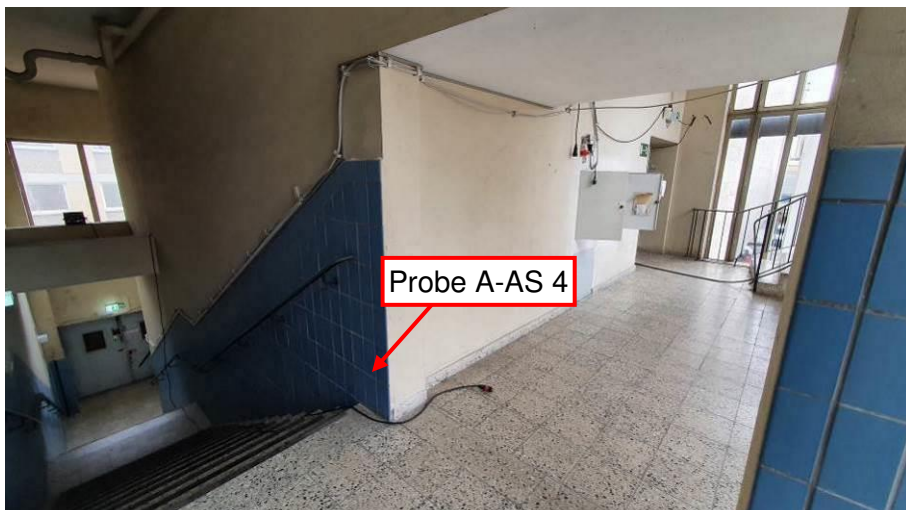
Foto 77

Im Bereich der östlichen Treppe zum 1. Obergeschoss sind die Wände im unteren Bereich gefliest, vgl. Foto 77. Aus den Fliesen wurde die Probe A-AS 4 entnommen, vgl. Anlage 2.3.

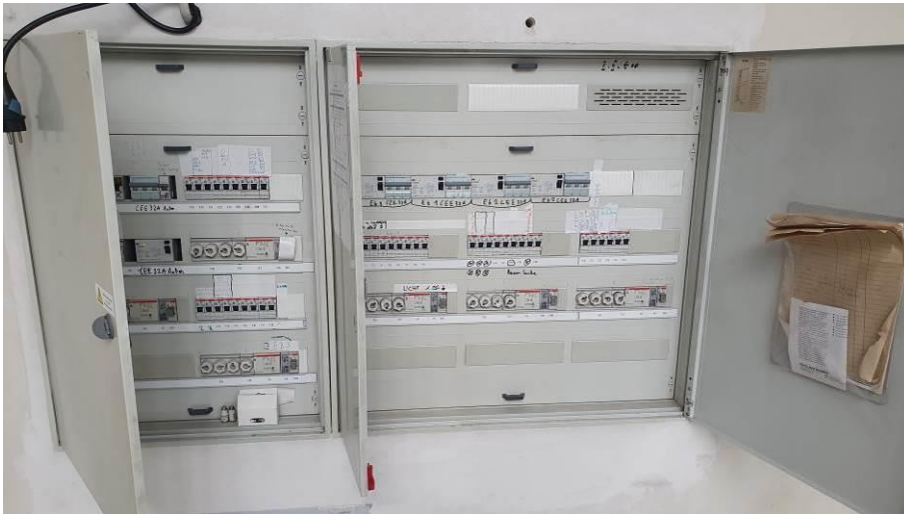
Foto 78

Im Treppenhaus zum 1. Obergeschoss ist ein Elektroverteiler installiert, vgl. Foto 78.

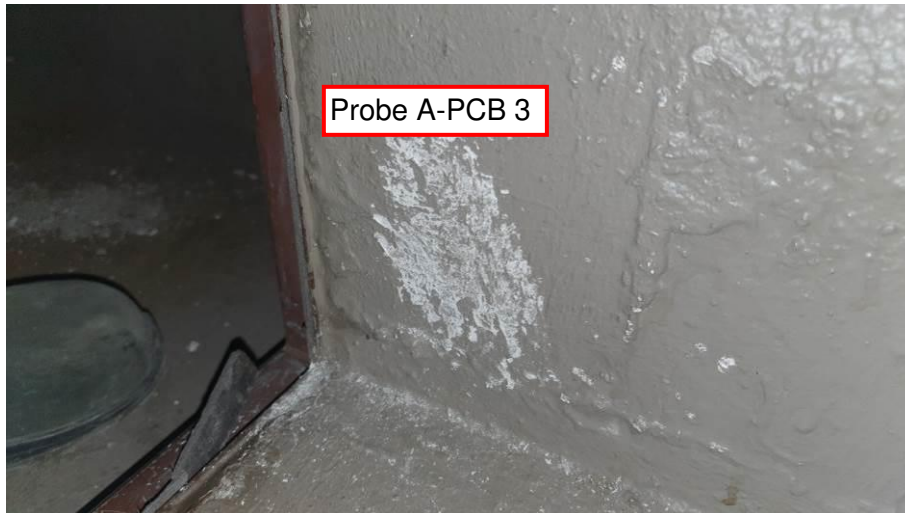
Foto 89

Aus der grüngrauen Bodenbeschichtung und Sockenbeschichtung wurde die Probe A-PCB 3 entnommen, vgl. Foto 88 und Foto 89, vgl. Anlage 2.4.

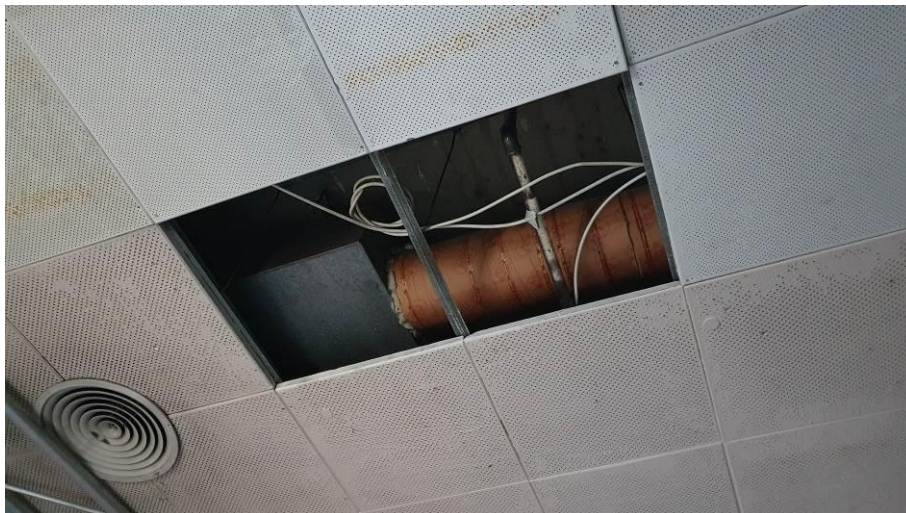
Foto 92

Oberhalb der abgehängten Decke sind zumindest teilweise mit KMF-isolierten Leitungen installiert, vgl. Foto 92.

Die vorhandenen KMF (z.B. Isolierung diverser Rohrleitungen, Dämmung in der Lüftungsanlage und teilweise oberhalb der angehängten Decke) sind vor dem Abbruch mit Großgerät gemäß den Vorgaben der TRGS 521 „Faserstäube“ auszubauen und zu entsorgen.

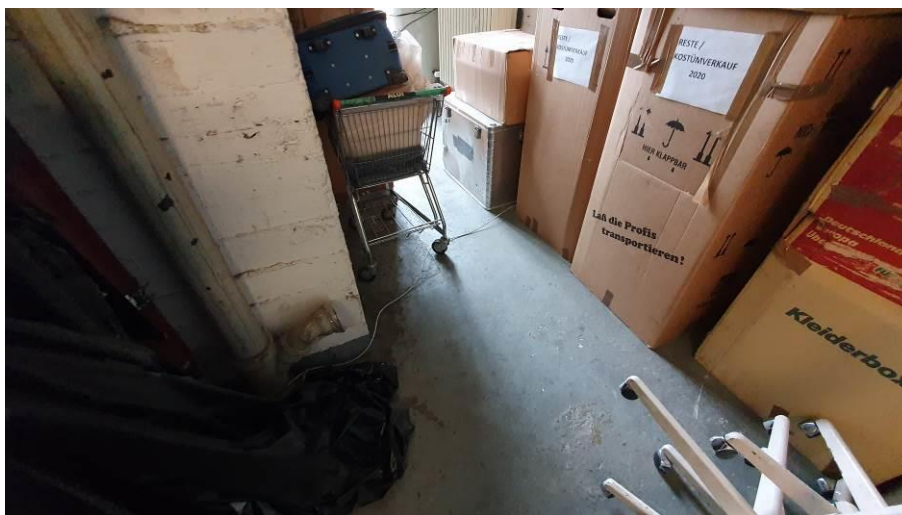
Foto 96: blaugraue Fußbodenbeschichtung in einem Lagerraum

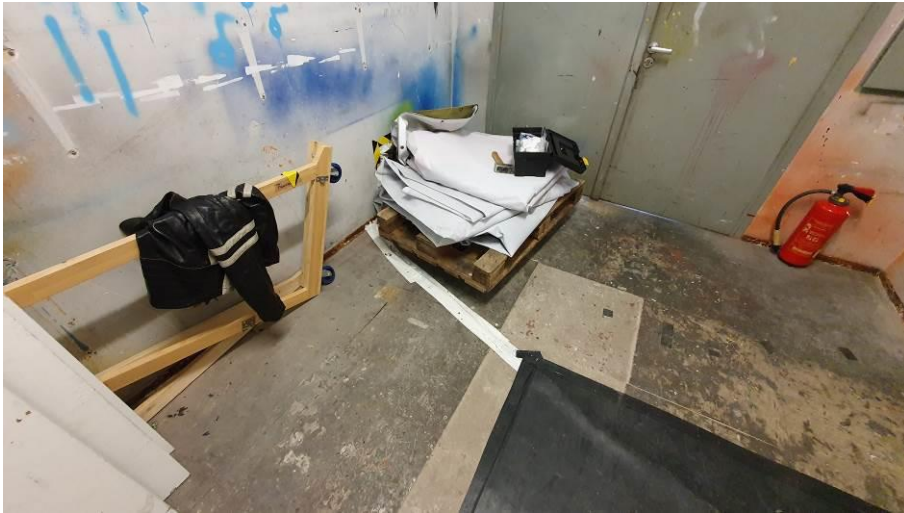
Foto 97: Kunststoffbelag im Flur

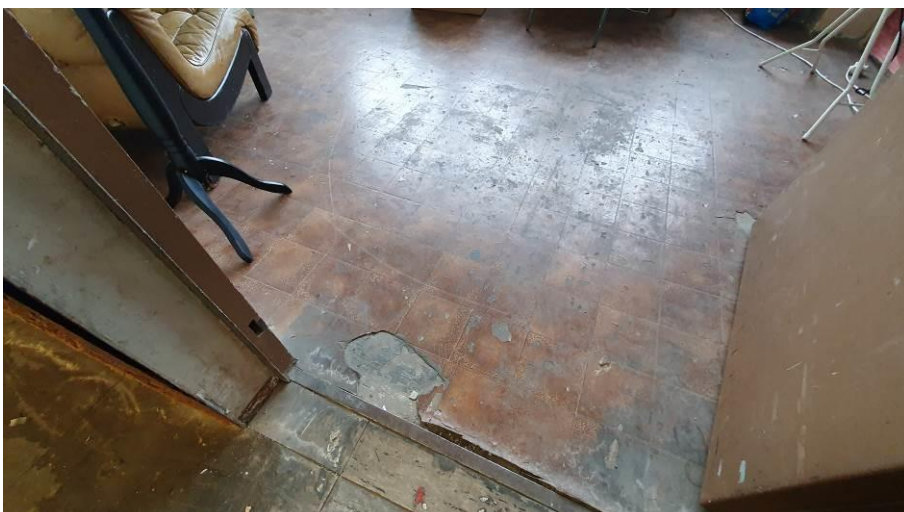
Foto 99: Cushion-Vinyl-Bodenbelag im südlichen Lagerraum

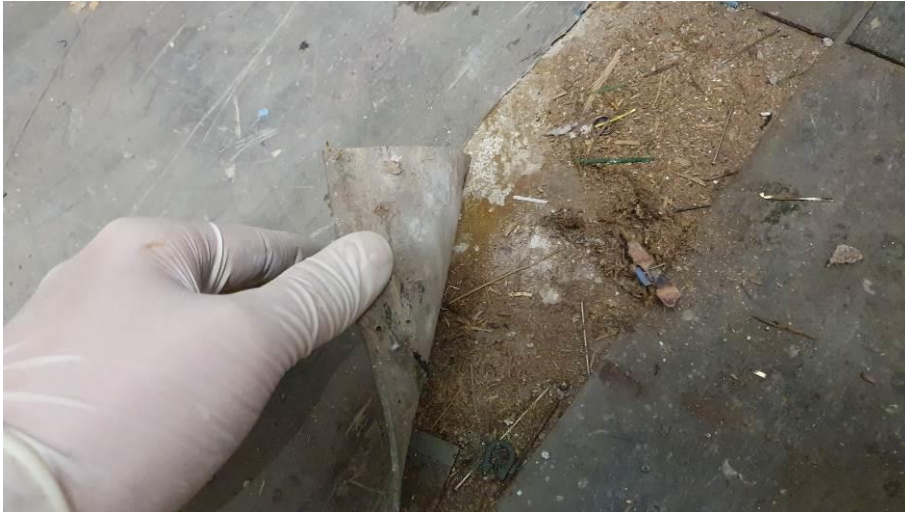
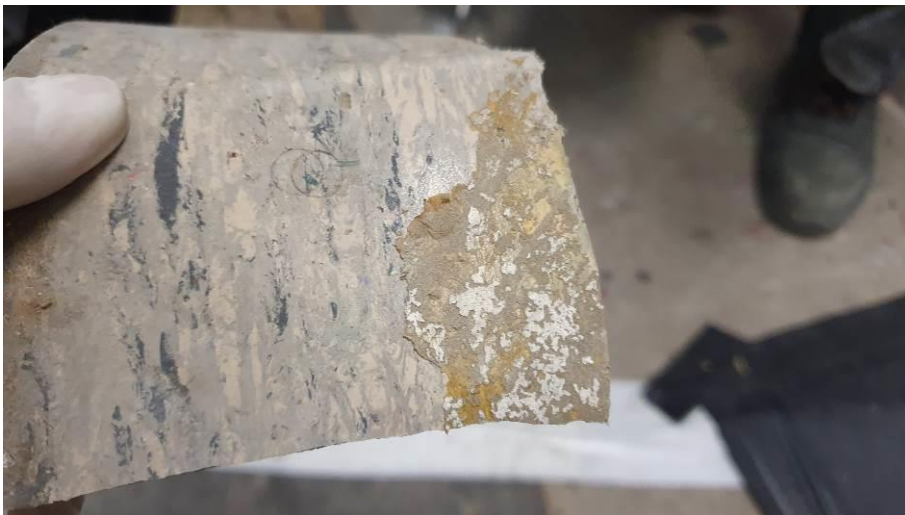
Die blaugraue Beschichtung wurde bereits im Untergeschoss als Probe A-PCB 1 beprobt.  
Aus dem Kunststoffbelag mit Kleber wurde im Flur eine Probe A-AS 5 entnommen, vgl.  
Anlage 2.5 sowie Foto 100 und Foto 101.

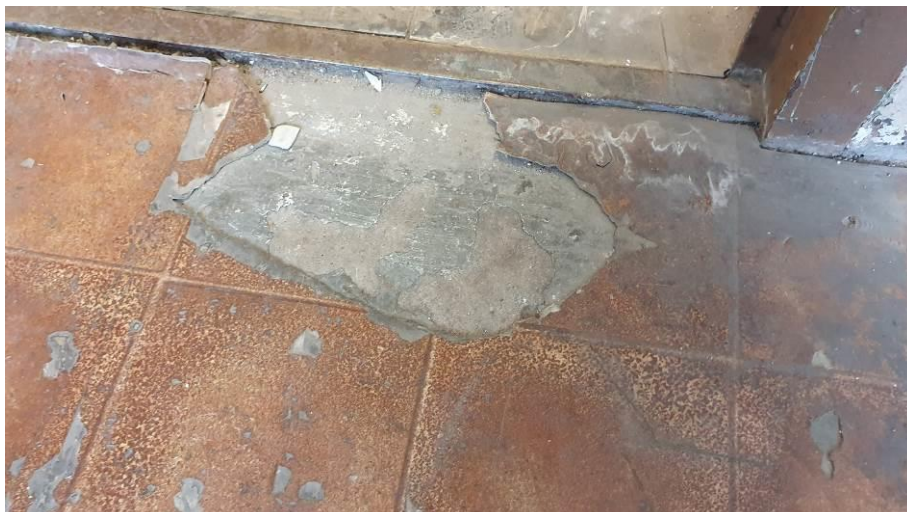
Foto 102

Aus dem Cushion-Vinyl-Bodenbelag im südlichen Lagerraum wurde die Probe A-AS 6  
entnommen, vgl. Anlage 2.5 und Foto 102.

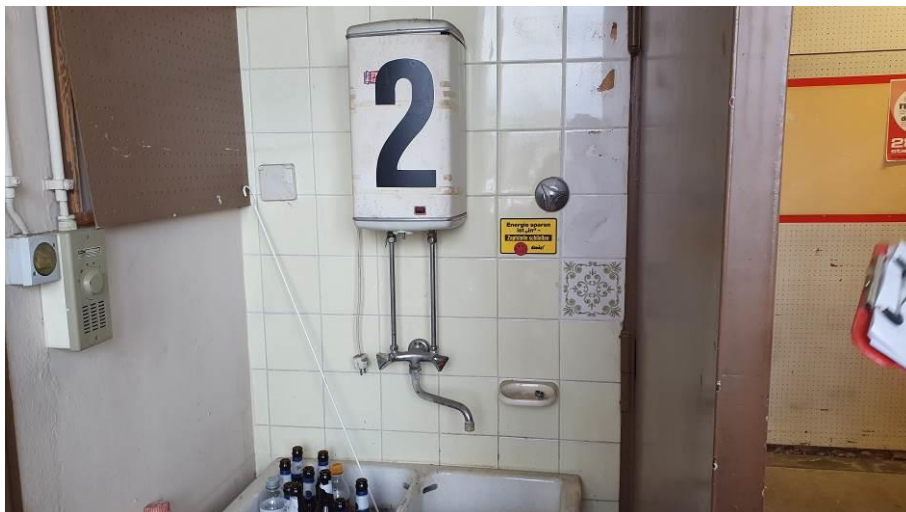
Foto 104

Die Wände im Bereich der Waschbecken sind in den Büro- und Lagerräume mit hellgelben Fliesen gefliest, vgl. Foto 103 und Foto 104. Aus den Fliesen wurde die Probe A-SM 5 entnommen, vgl Anlage 2.5.

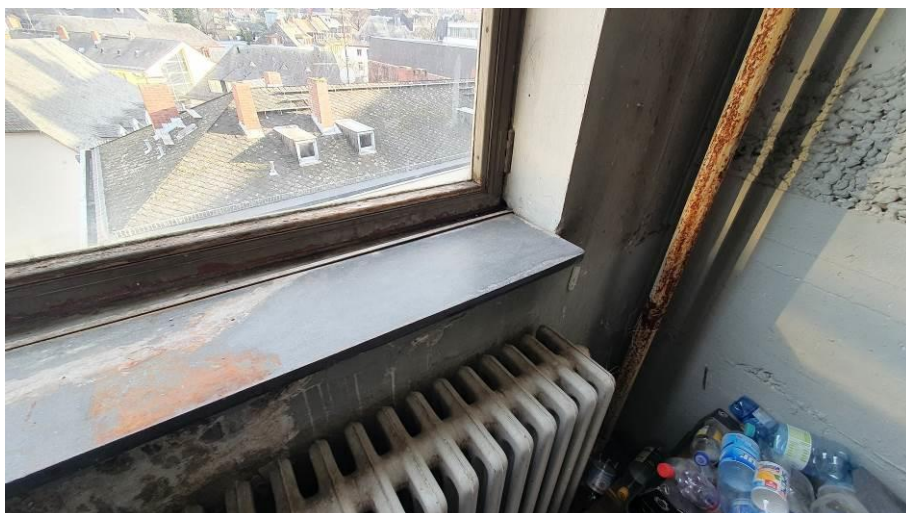
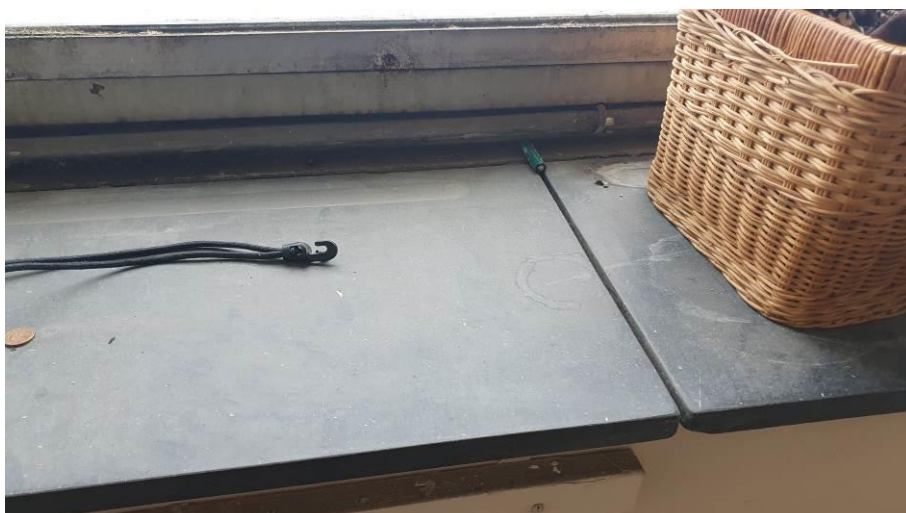
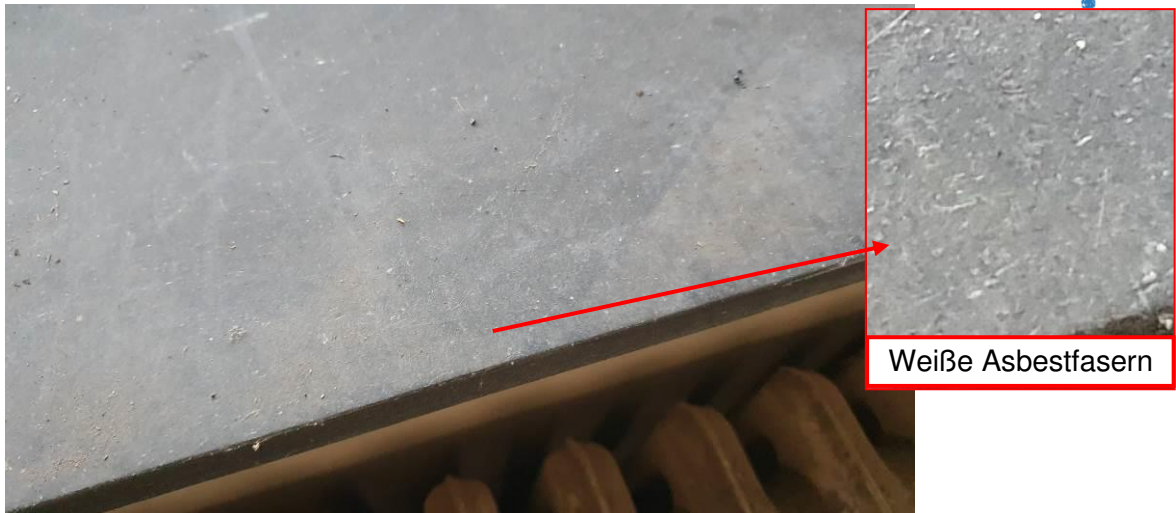
Die schwarzen Fensterbänke im gesamten 3. Obergeschoss sind augenscheinlich asbesthaltig, vgl. Foto 105 bis Foto 107.

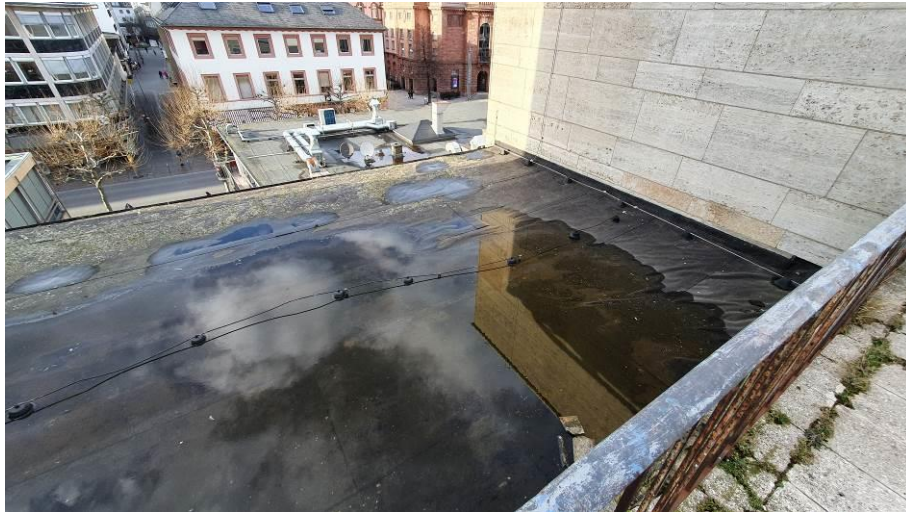
Foto 110

Von der Brücke zum Kaufhausgebäude ist die Abdichtung der Dachflächen oberhalb des 2. Obergeschosses erkennbar, vgl. Foto 110. Da das Gebäude zum Zeitpunkt der Begehung noch in der Nutzungsphase war, konnten die Dächer nicht geöffnet und daher auch nicht beprobt werden. Hier werden PAK- (Polyzyklische aromatische Kohlenwasserstoffe) und asbesthaltigen Abdichtungen sowie KMF- oder HBCD-haltigen Dämmmaterialien vermutet.

dichtung der Außenwände freigegeben werden. Die o.g. Abdichtungen sind vor dem Abbruch zu beproben.

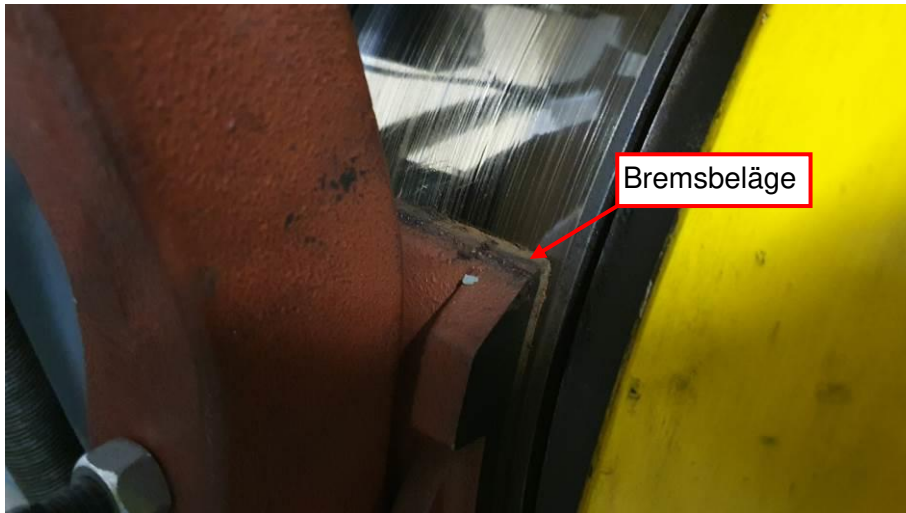
Foto 115

Die installierte Antriebseinheit mit Baujahr 1963 weist vermutlich asbesthaltigen Bremsbeläge auf, vgl. Foto 114 und Foto 115.

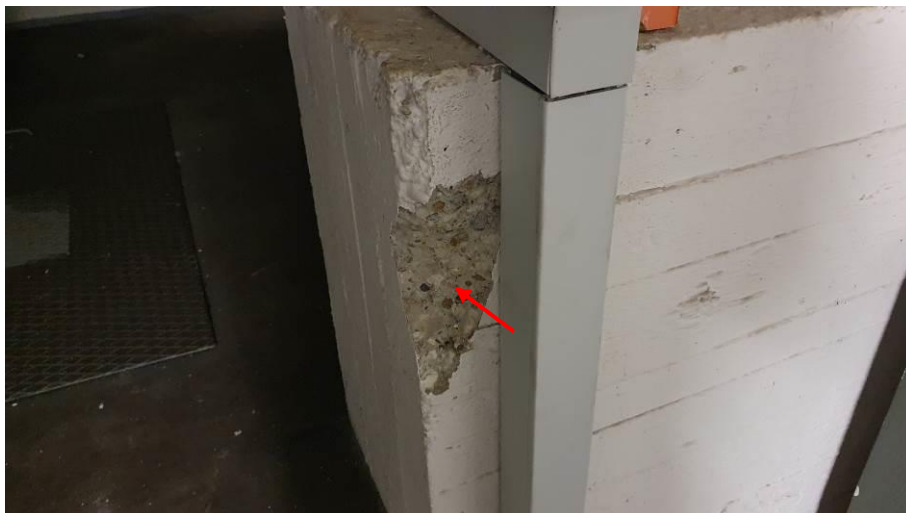
Foto 116

Aus der Beton-Konstruktion des Antriebsraumes wurde ein weiterer Teil der Probe A-BSCH 1 entnommen, vgl. Foto 116.

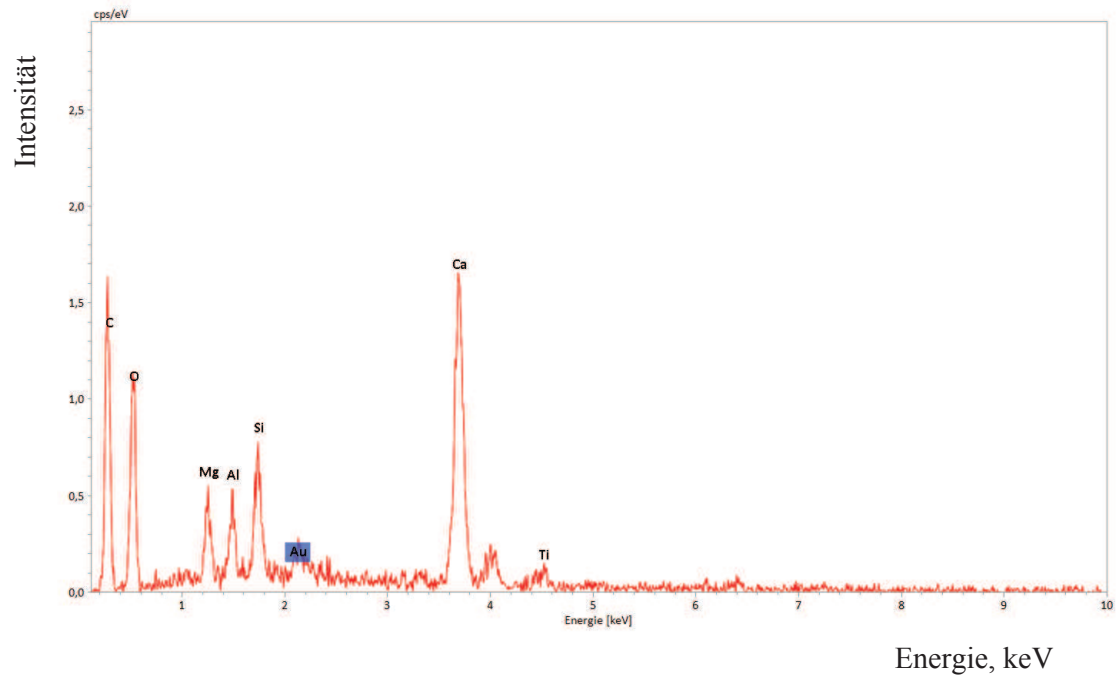
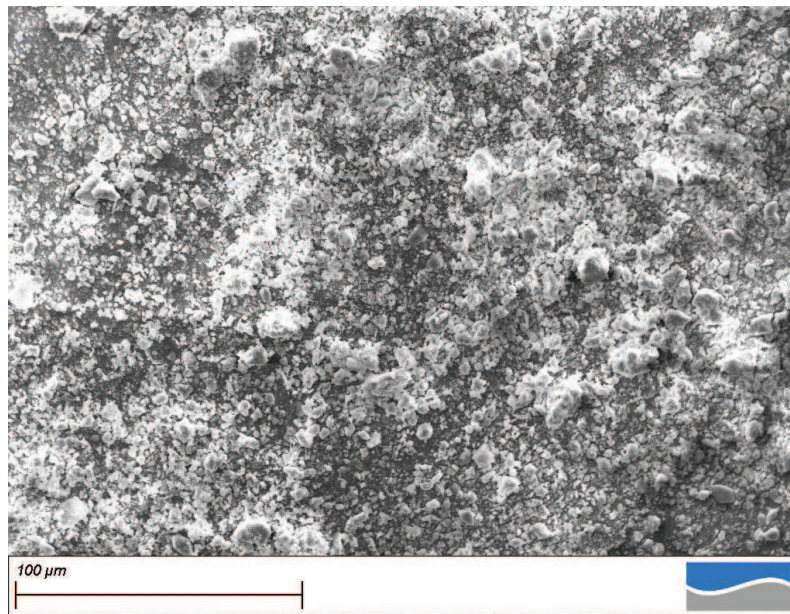
**Labor-Nr.: 21-047147-02**

**Kein Faserprodukt**

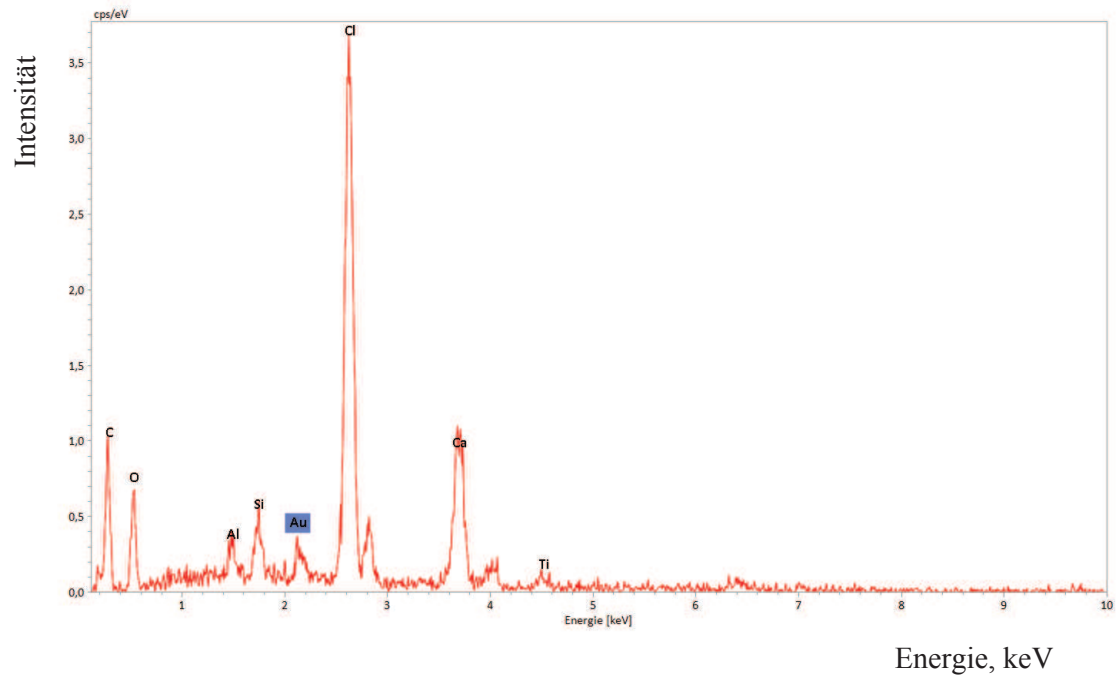
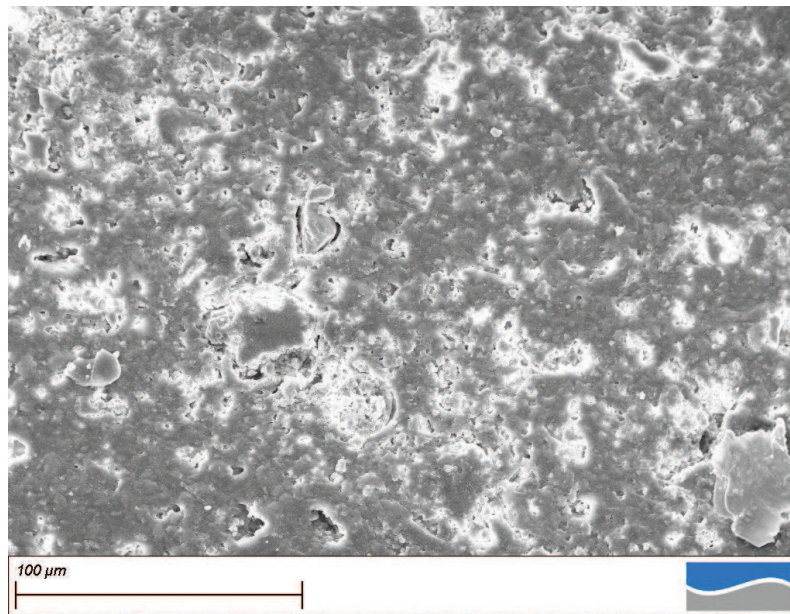
Labor-Nr.: 21-047147-03

Kein Faserprodukt

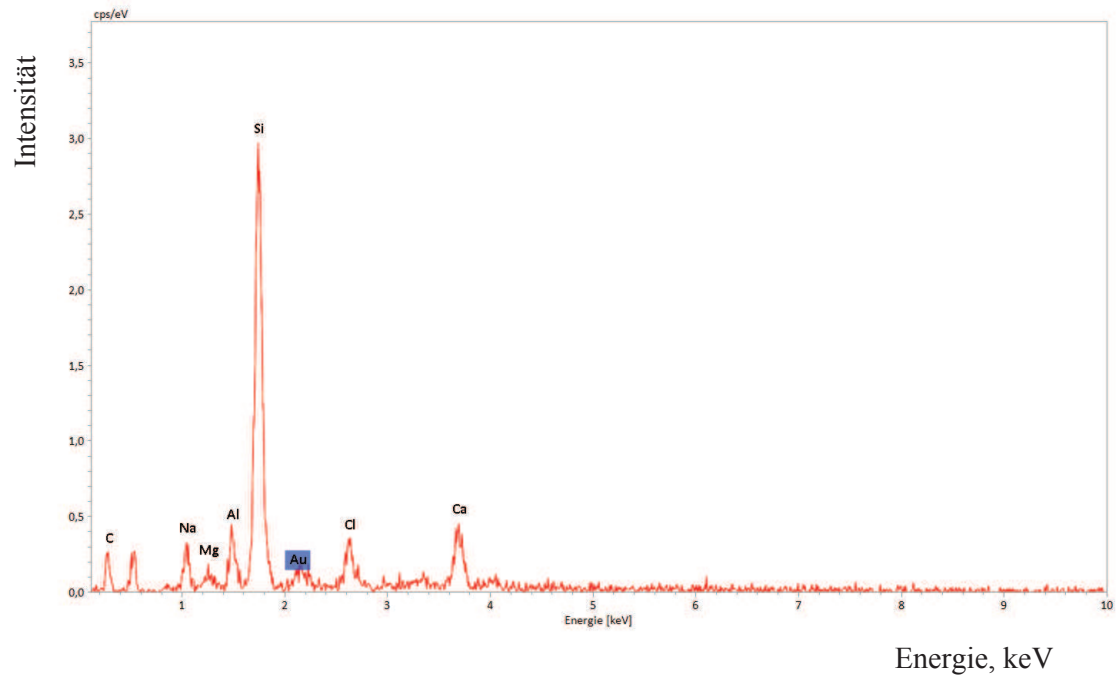
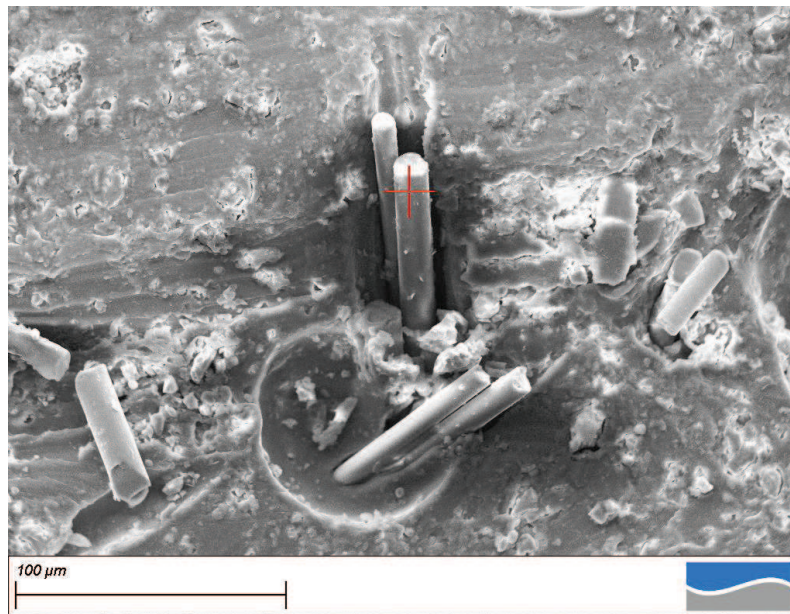
**Labor-Nr.: 21-047147-04**

**Kein Faserprodukt**

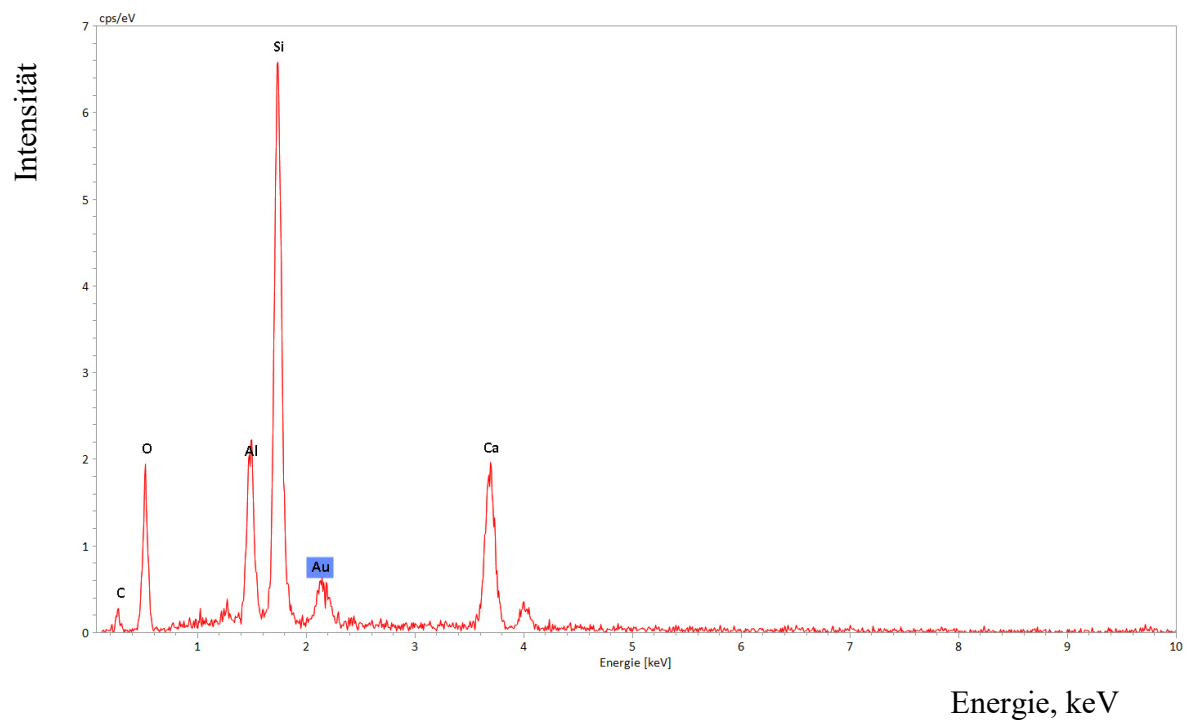
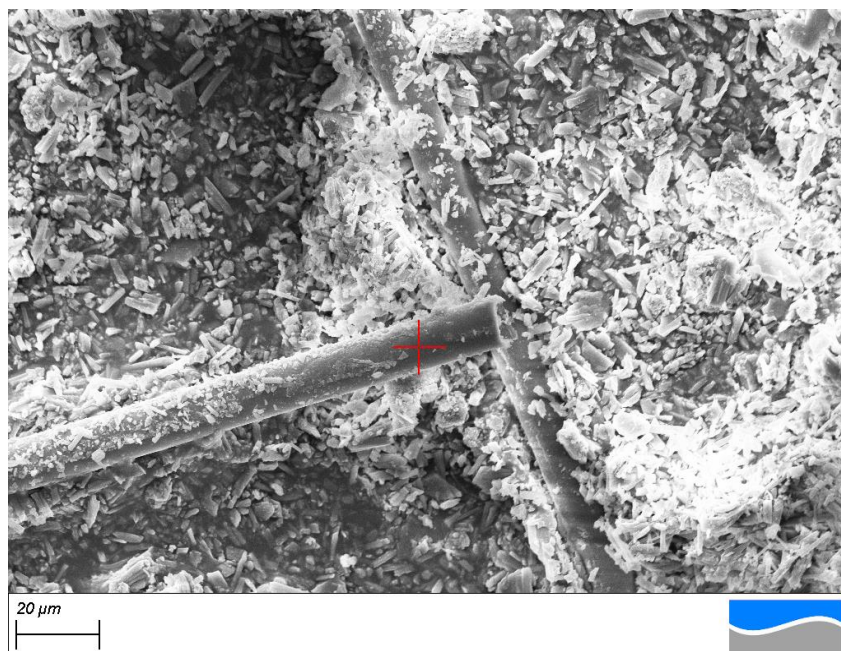
**Labor-Nr.: 21-047620-01**

**Künstliche Mineralfasern**

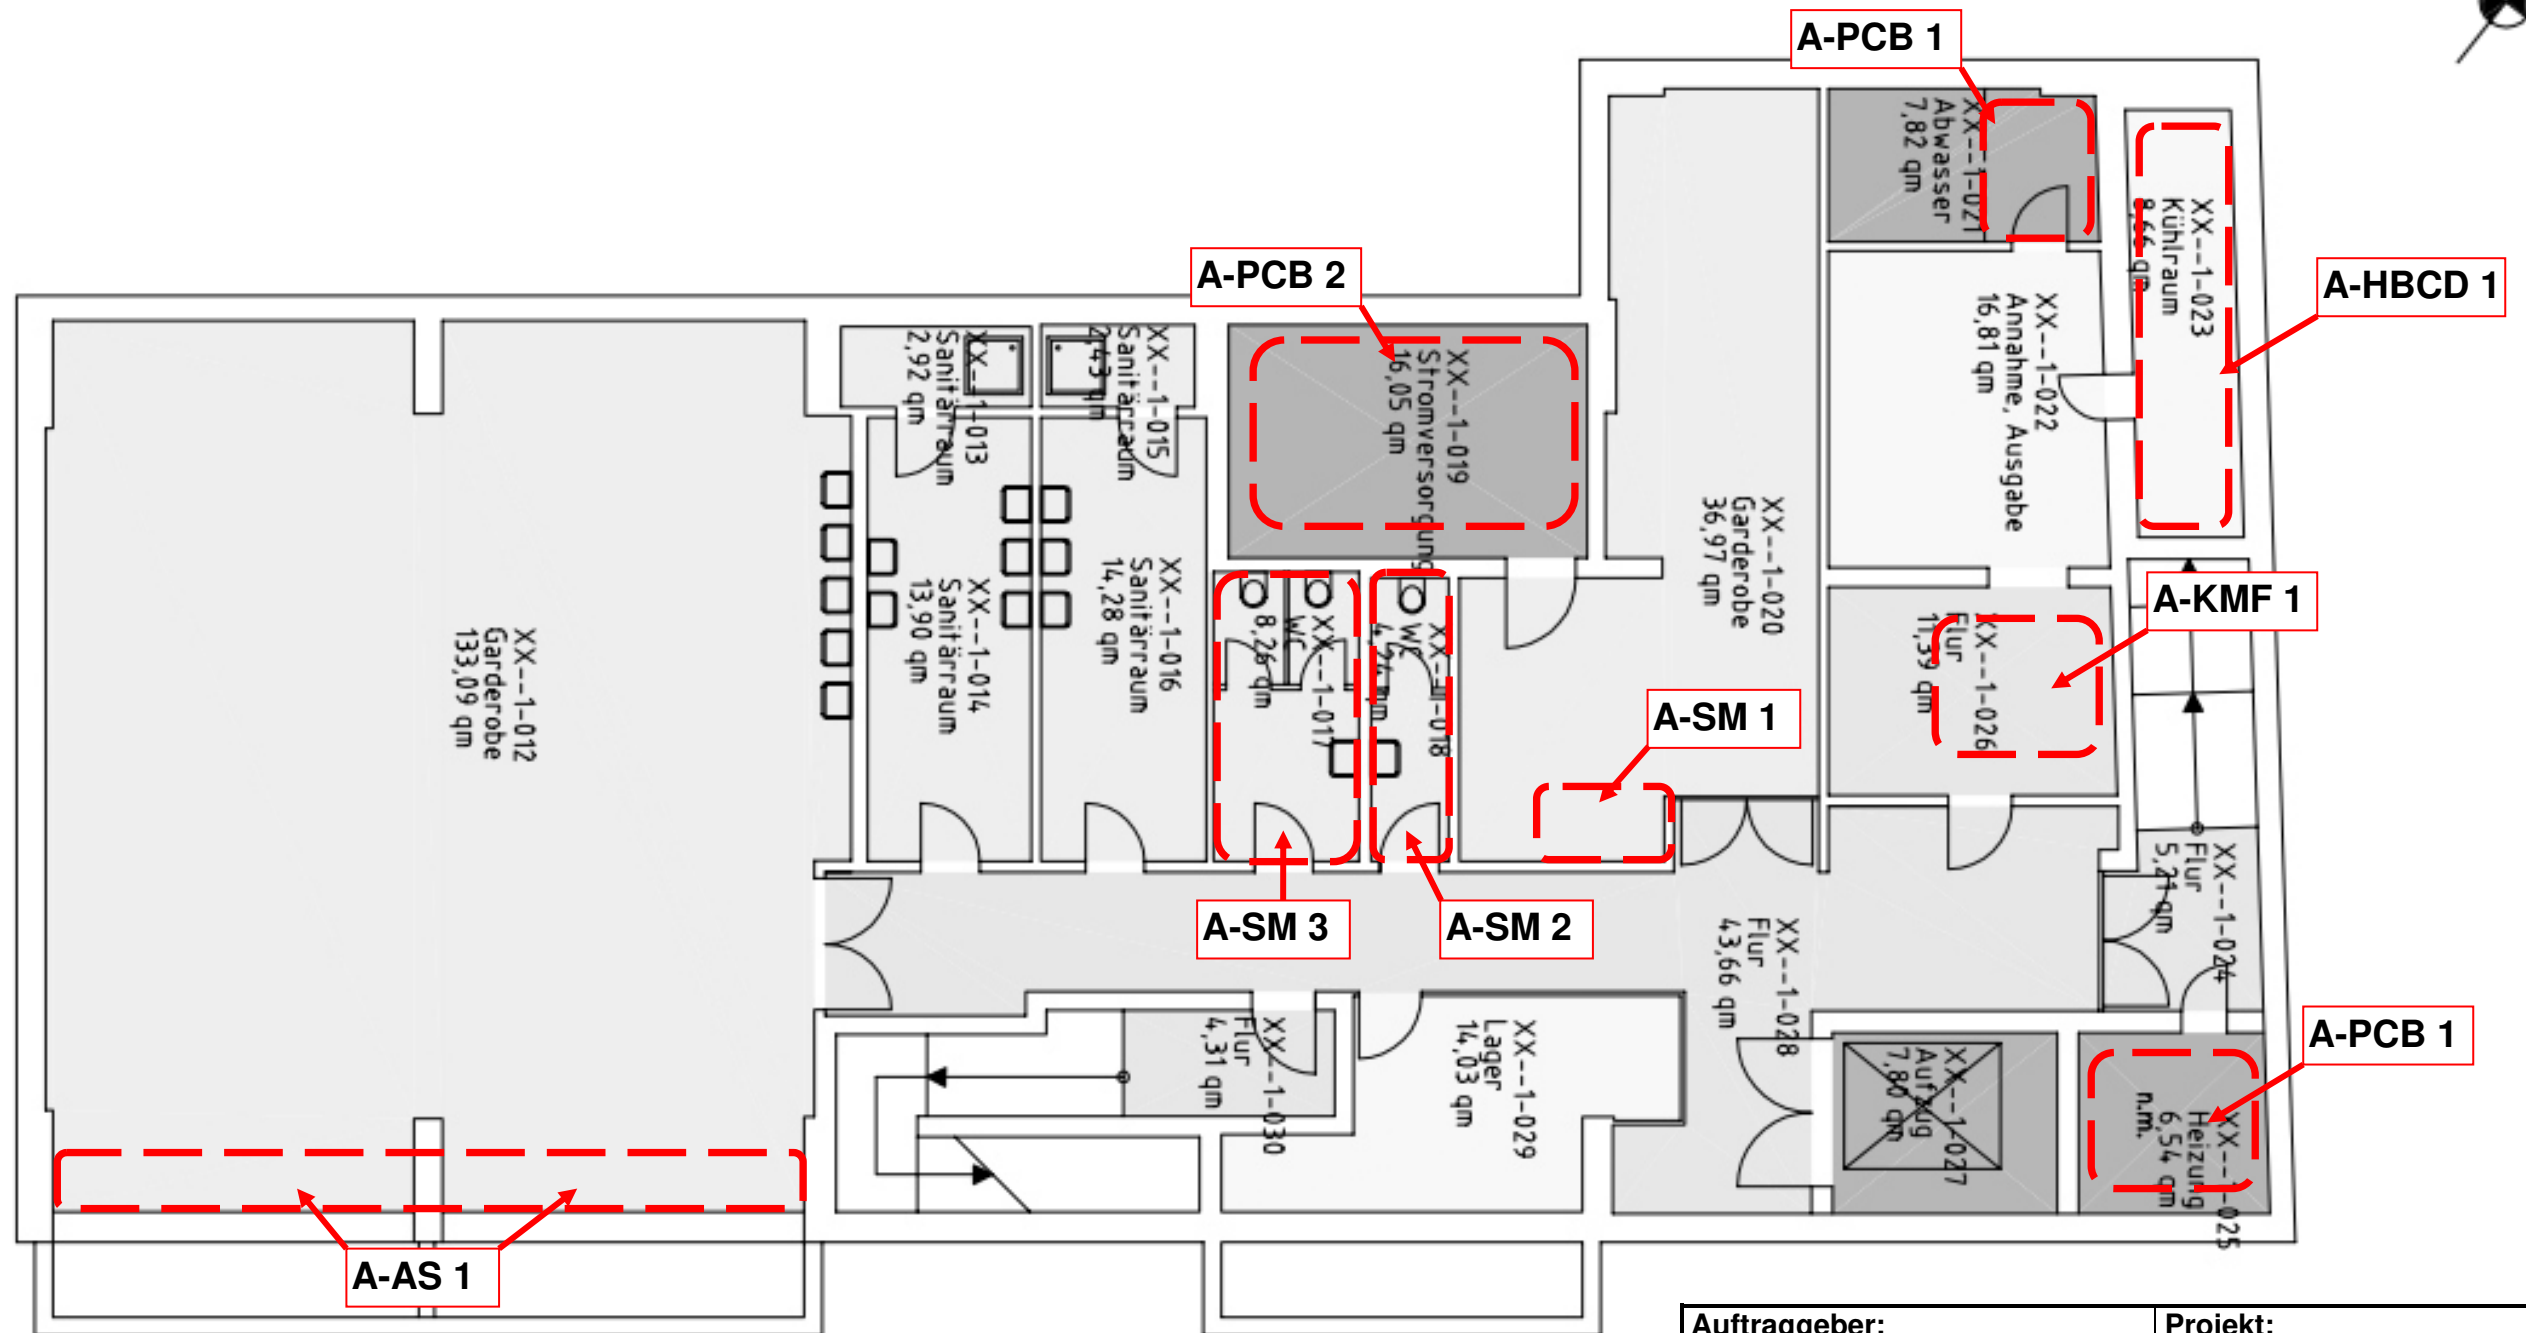
# UNTERGESCHOSS

A-AS 1

A-PCB 1
