## GUTACHTEN

### 1. FSV Mainz 05, Neubau eines Multifunktionsgebäudes am Bruchwegstadion, Mainz Norm- und Richtliniengerechte Maßnahmen zum Schutz von Bestandsbäumen

#### Vorhabenbezogener Bebauungsplan „Geschäftsstelle Mainz 05 - VEP (H96)“

**Projektnr.** 2023334

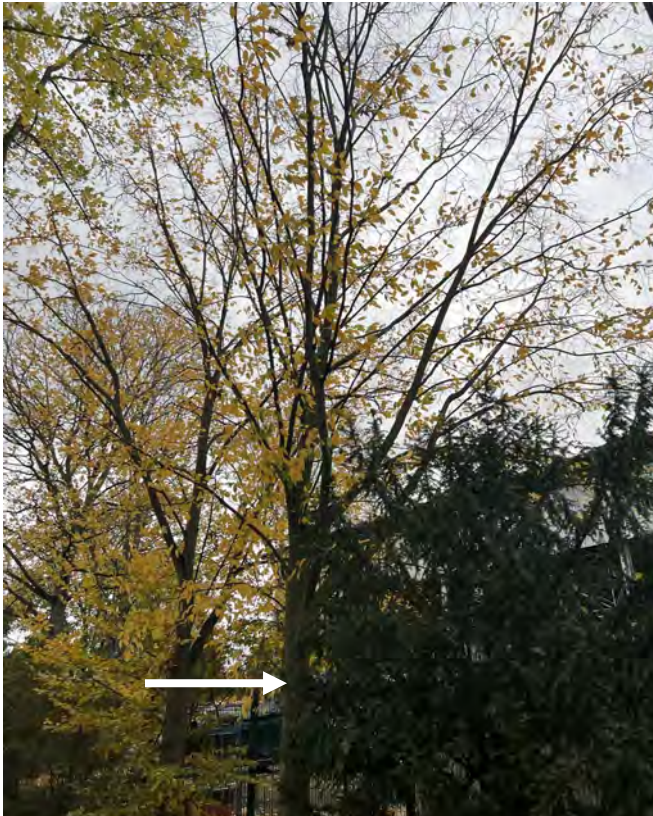
Nr. S7, Carpinus betulus

Wurzel: baumnahe Bauwerke: Zaun und Fußweg

verkehrssicher: ja

Vitalität/Zustand: VS1, gesund/leicht geschädigt

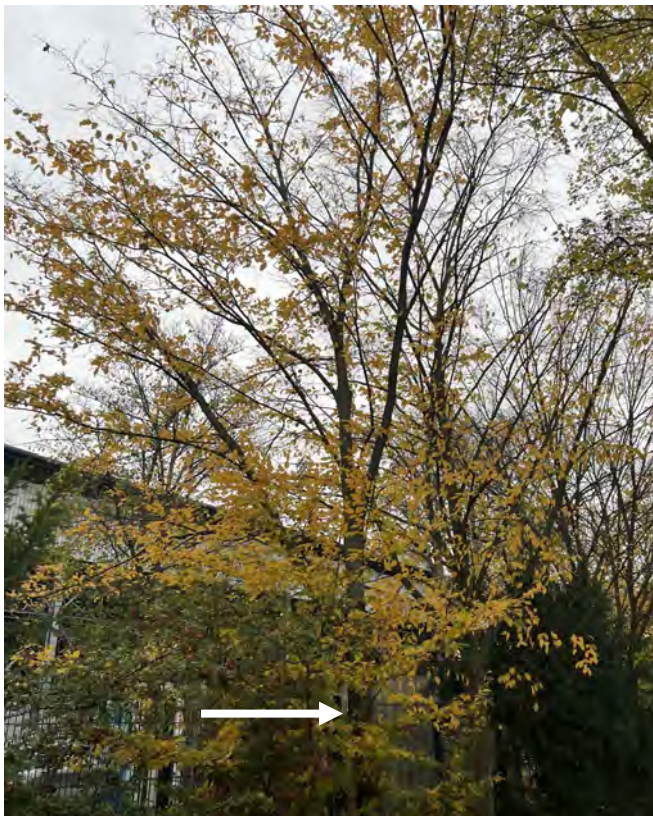
Nr. S8, Carpinus betulus

Wurzel: baumnahe Bauwerke: Zaun und Fußweg

verkehrssicher: ja

Vitalität/Zustand: VS1, gesund/leicht geschädigt

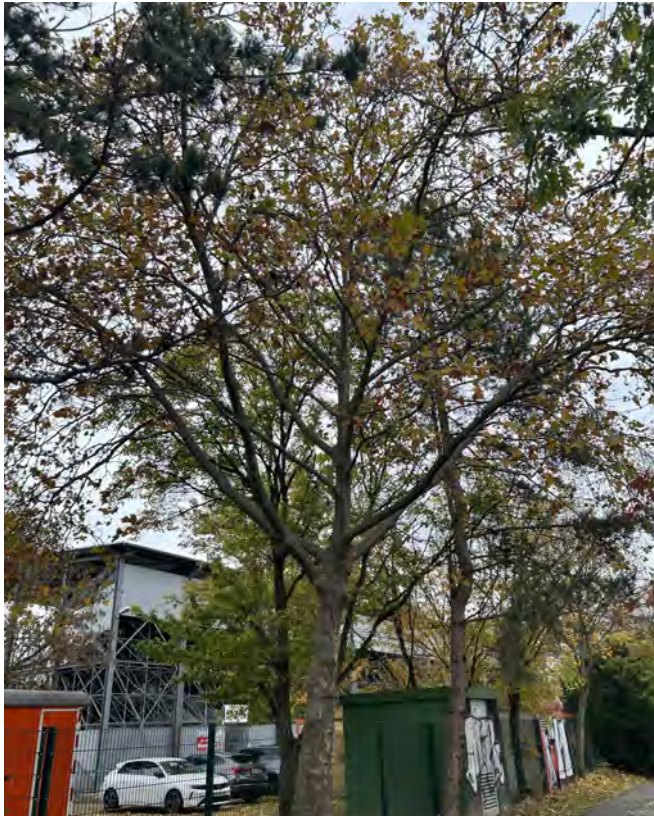
Nr. S11, Platanus acerifolia

Wurzel: baumnahe Bauwerke: Zaun, Fußweg, Gebäude

verkehrssicher: ja

Vitalität/Zustand: VS1, gesund/leicht geschädigt

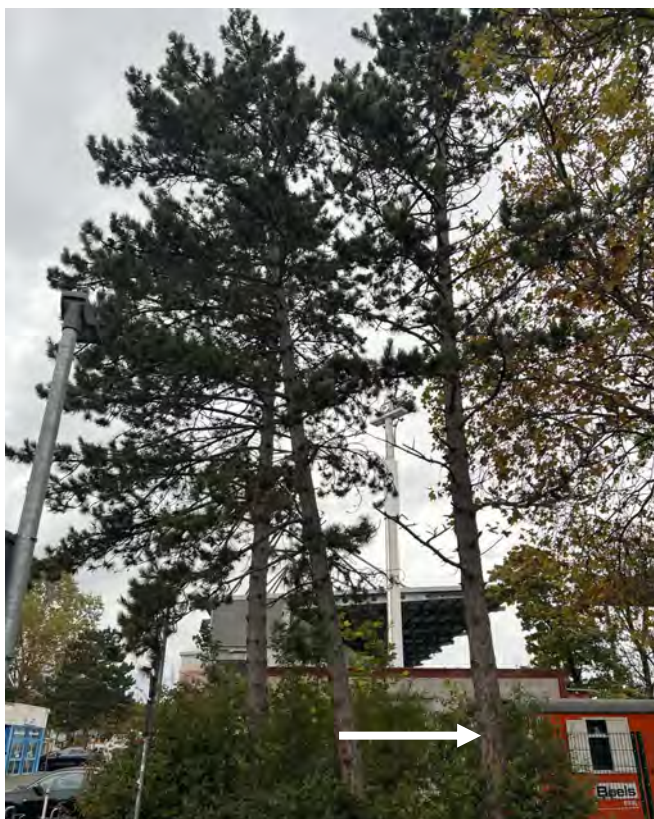
Nr. S12 Pinus sylvestris

Wurzel: baumnahe Bauwerke: Zaun und Fußweg  
oberflächennahe Wurzel

verkehrssicher: ja

Vitalität/Zustand: VS2, stärker geschädigt

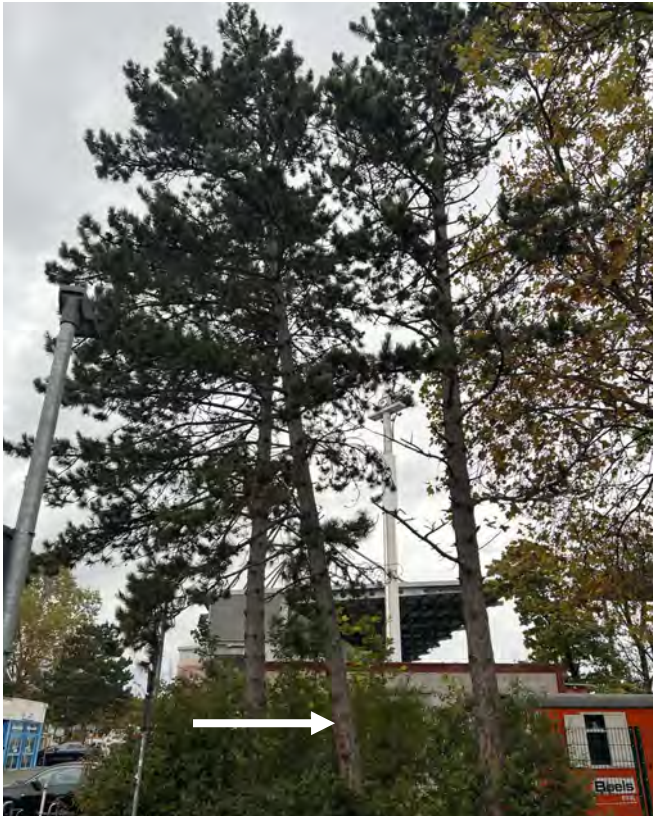
Nr. S13, Pinus sylvestris

Wurzel: baumnahe Bauwerke: Zaun, Fußweg,

verkehrssicher: ja

Vitalität/Zustand: VS2, stärker geschädigt

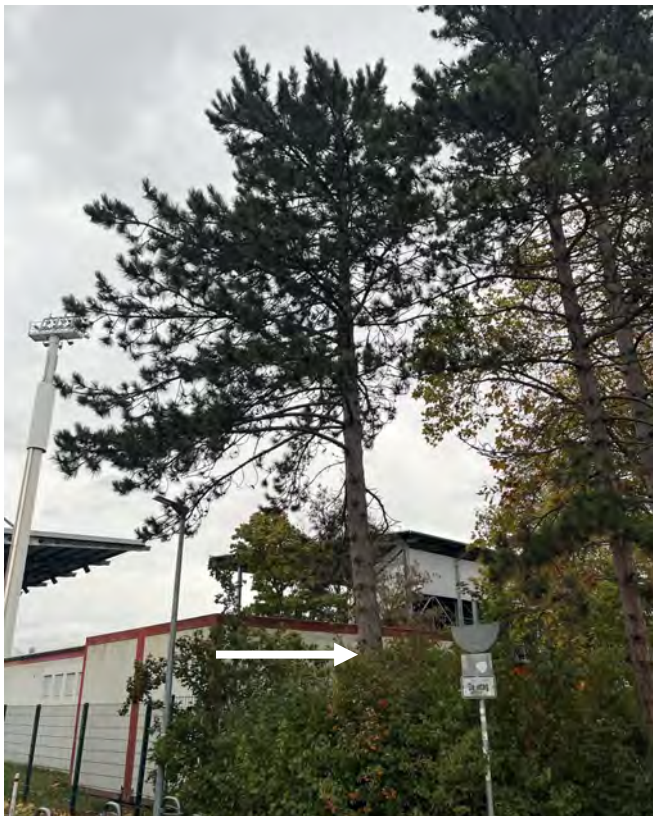
Nr. S14, Pinus sylvestris

Wurzel: baumnahe Bauwerke: Zaun und Fußweg

verkehrssicher: ja

Vitalität/Zustand: VS2, stärker geschädigt

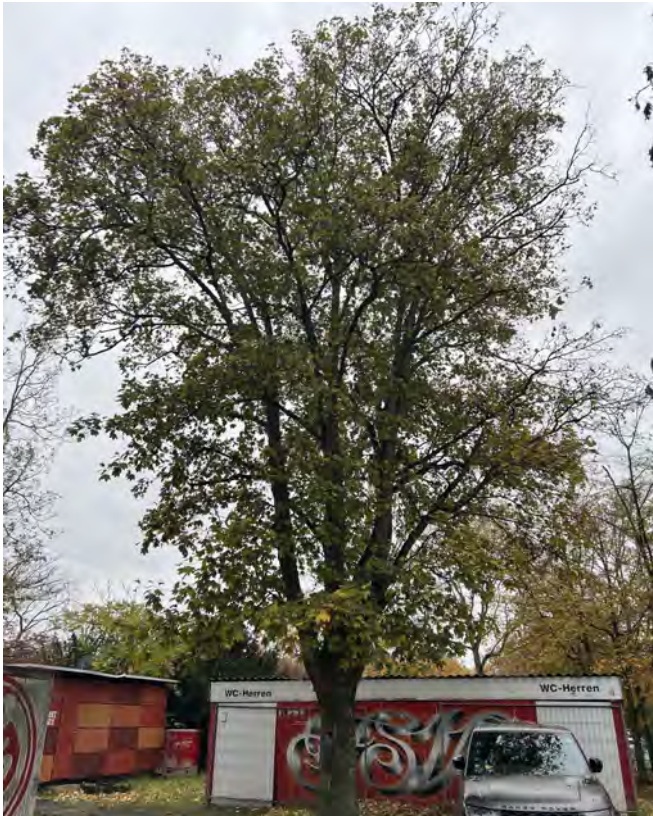
Nr. 29, Acer pseudoplatanus

Wurzel: baumnahe Bauwerke: Zaun, Fußweg,

verkehrssicher: ja

Vitalität/Zustand: VS2, gesund/leicht geschädigt

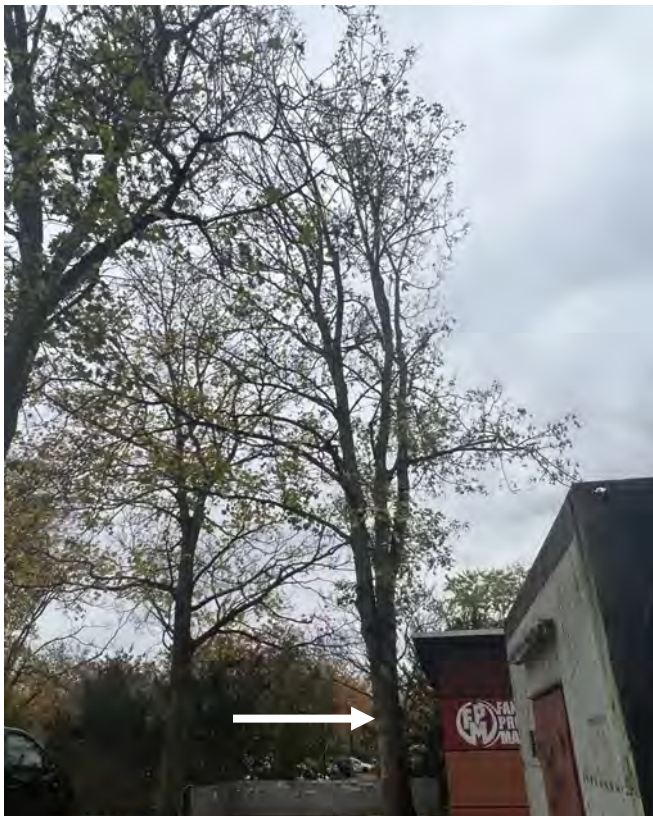
Nr. 31, Acer pseudoplatanus

Wurzel: baumnahe Bauwerke: asphaltierter  
Wegebelag, WC-Gebäude

verkehrssicher: ja

Vitalität/Zustand: VS2, stärker geschädigt

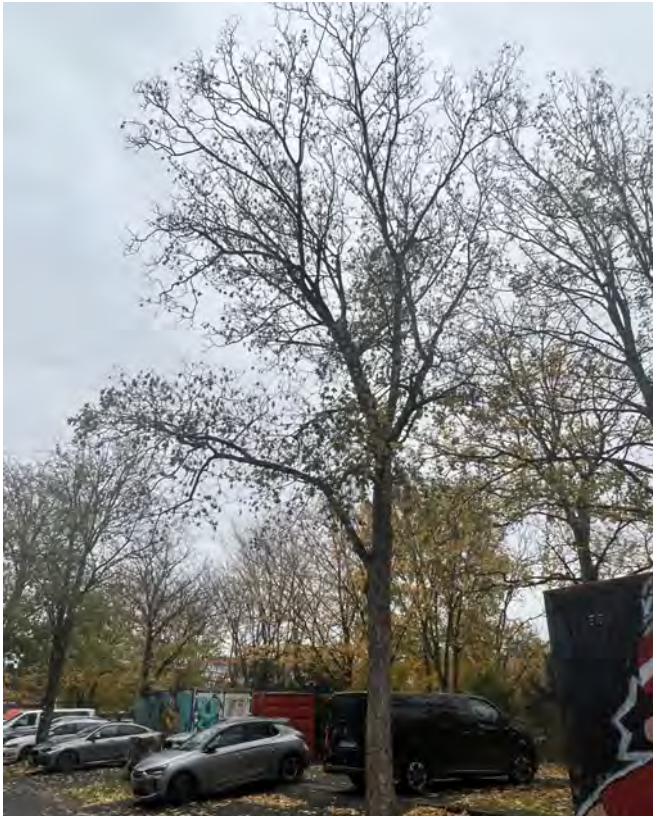
Nr. 32, Acer pseudoplatanus

Wurzel: baumnahe Bauwerke: asphaltierter  
Wegebelag, Fundamente

verkehrssicher: ja

Vitalität/Zustand: VS2, stärker geschädigt

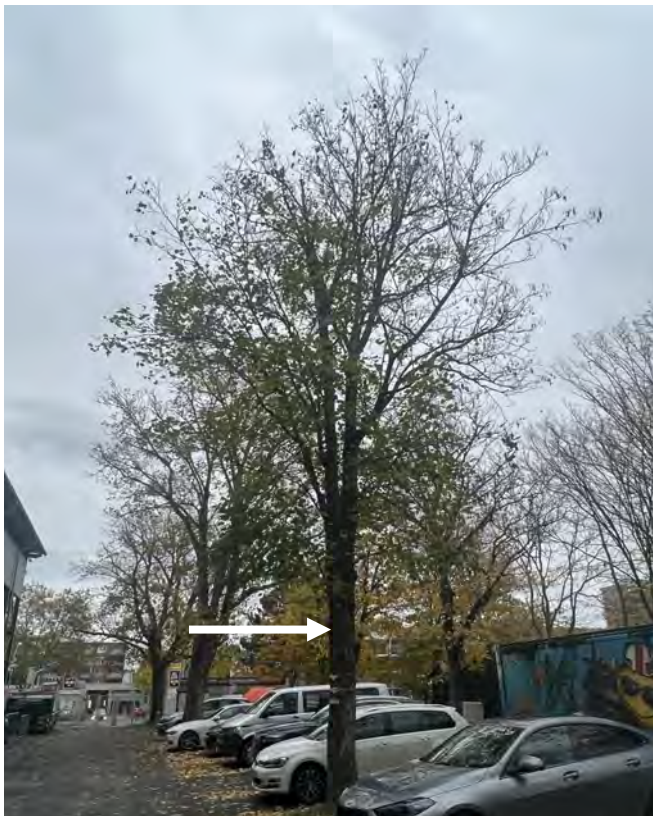
Nr. 33, Acer pseudoplatanus

Wurzel: baumnahe Bauwerke: asphaltierter  
Wegebelag

verkehrssicher: ja

Vitalität/Zustand: VS2, stärker geschädigt

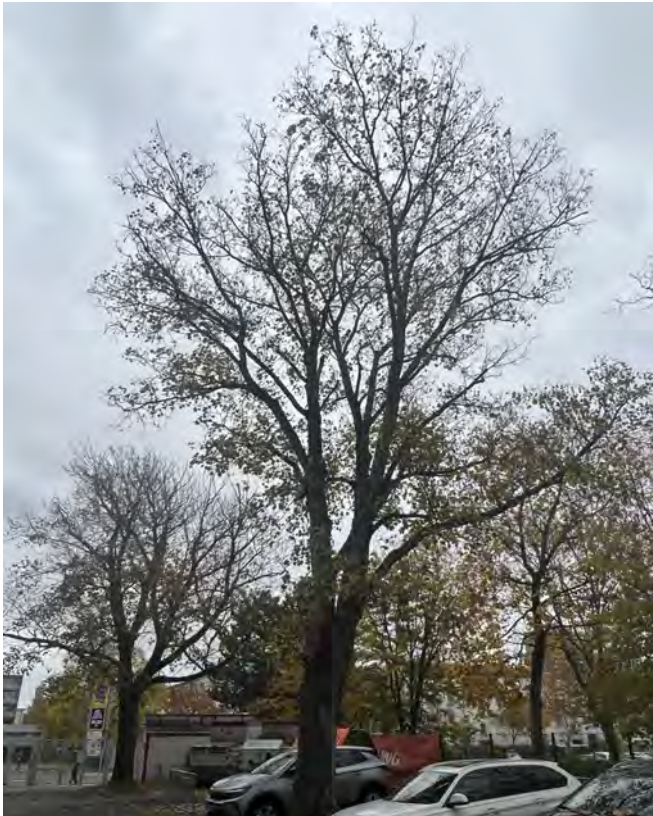
Nr. 34, *Acer pseudoplatanus*

Wurzel: baumnahe Bauwerke: asphaltierter  
Wegebelag

verkehrssicher: ja

Vitalität/Zustand: VS2, stärker geschädigt

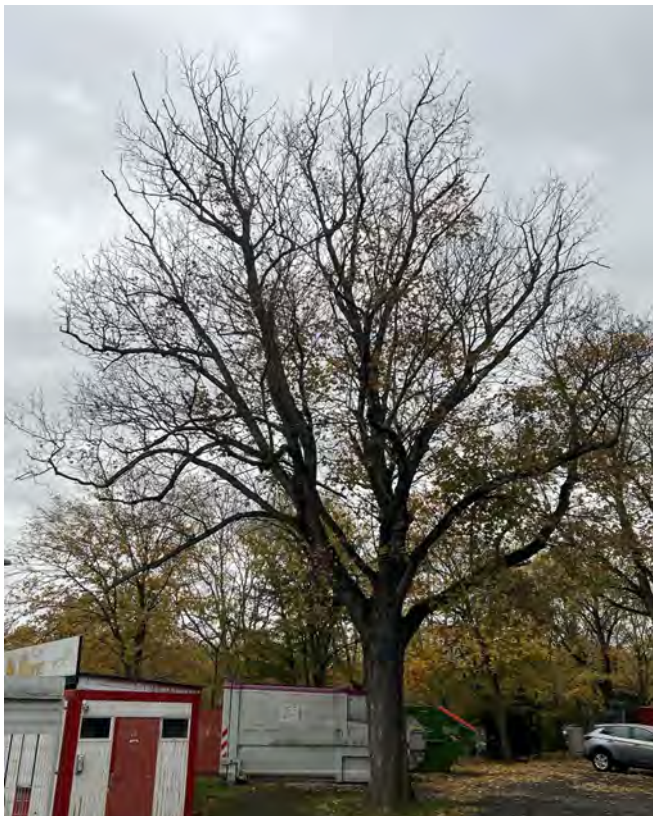
Nr. 35, *Acer pseudoplatanus*

Wurzel: baumnahe Bauwerke: asphaltierter  
Wegebelag, aufgebrochener Asphalt,  
eingewachsener Bordsteine

verkehrssicher: ja

Vitalität/Zustand: VS2, stärker geschädigt

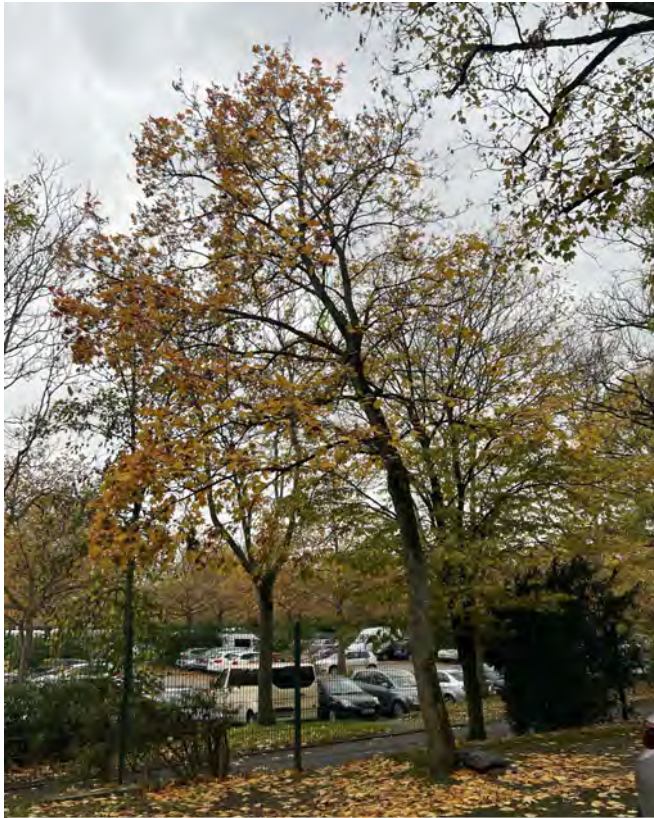
Nr. 36, Acer pseudoplatanus

Wurzel: baumnahe Bauwerke: asphaltierter  
Wegebelag, aufgebrochener Asphalt

verkehrssicher: nein

Vitalität/Zustand: VS2, stärker geschädigt

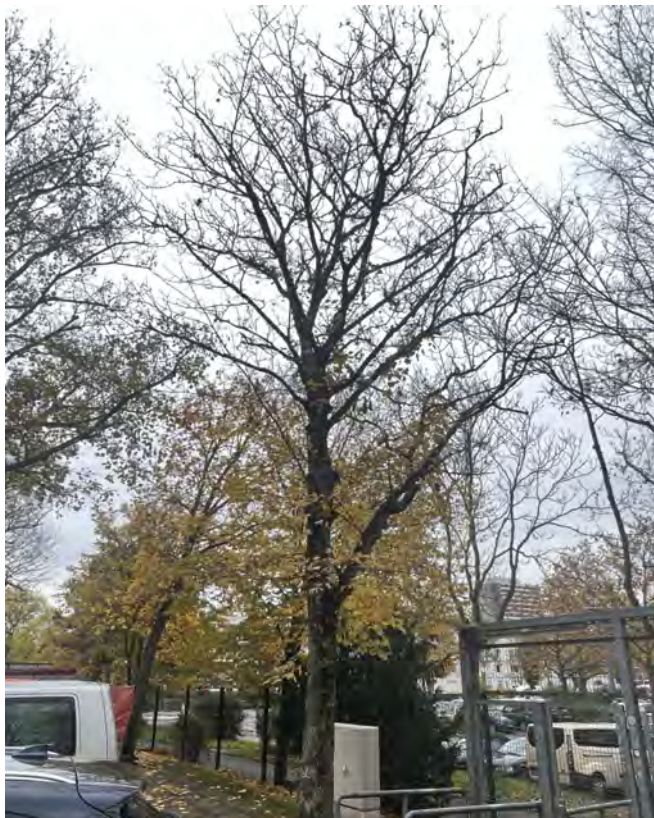
Nr. 37, Acer pseudoplatanus

Wurzel: baumnahe Bauwerke: Plattenbelag, Zaun

verkehrssicher: ja

Vitalität/Zustand: VS2-3, stärker geschädigt

Auf dem Erbpachtgrundstück Mainz 05 sind insgesamt vier Bäume (Nr. 37, 39, 40 und 41) aufgrund der festgestellten Schäden und Vitalitätsverlusten nicht erhaltungswürdig. Die Fällung dieser Bäume wird unabhängig von der gegenwärtigen Planung aus pflegerischen Gründen und zur Herstellung der Verkehrssicherheit aus baumsachverständiger Sicht vorgeschlagen. Da bei diesen Bäumen keine signifikanten Lebensstätten (Habitats) im Sinne des Bundesnaturschutzgesetzes vorgefunden wurden, ist der Erhalt eines Torsos als Habitatbaum nicht ratsam.

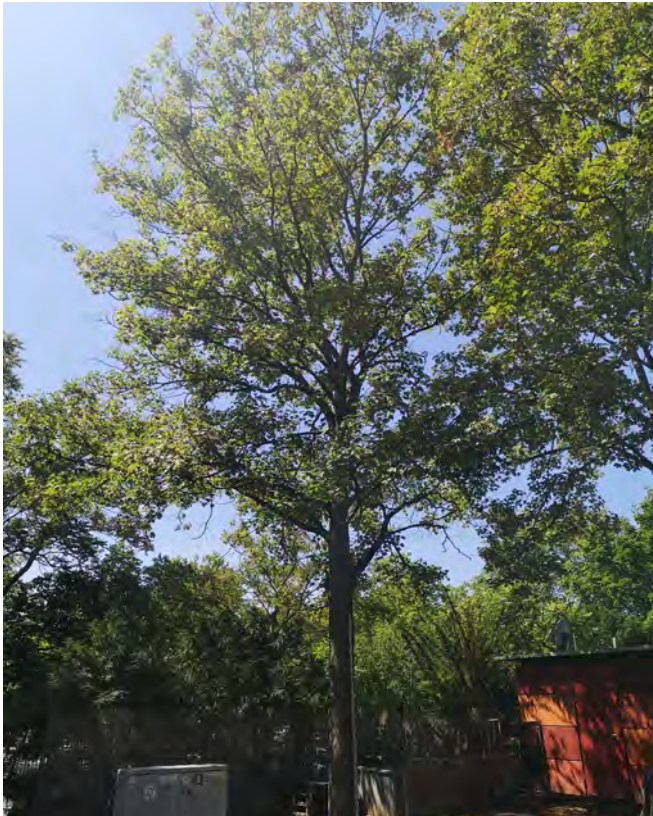
Nr. 38, Acer pseudoplatanus

Wurzel: baumnahe Bauwerke: Plattenbelag,  
Toranlage, Schaltkasten (Strom)

verkehrssicher: nein

Vitalität/Zustand: VS1, gesund/leicht geschädigt

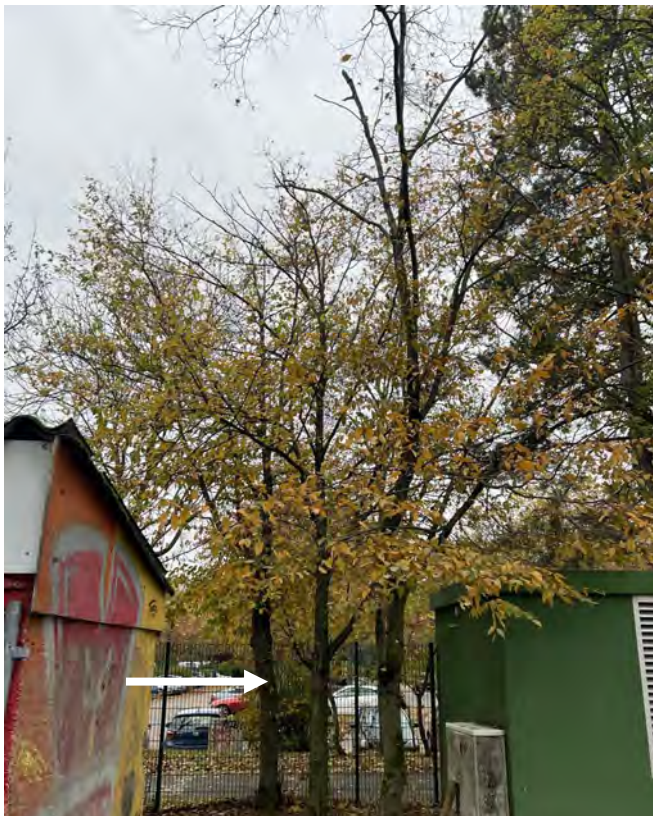
Nr. 39, Carpinus betulus

Wurzel: baumnahe Bauwerke: asphaltierter Wegebelag, Fundamente

verkehrssicher: ja

Vitalität/Zustand: VS2-3, stärker geschädigt

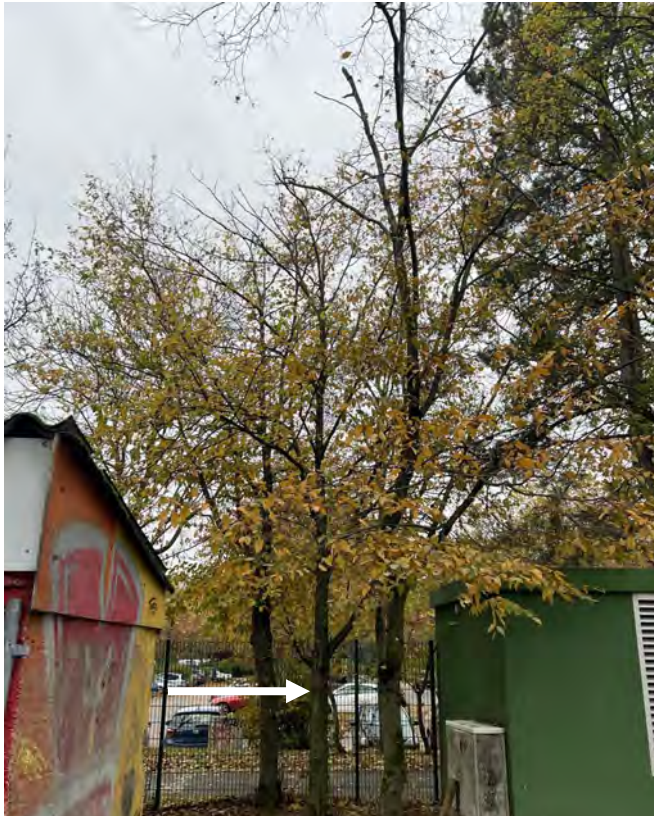
Nr. 40, Carpinus betulus

Wurzel: baumnahe Bauwerke: Fundamente der  
Container

verkehrssicher: ja

Vitalität/Zustand: VS2-3, stärker geschädigt

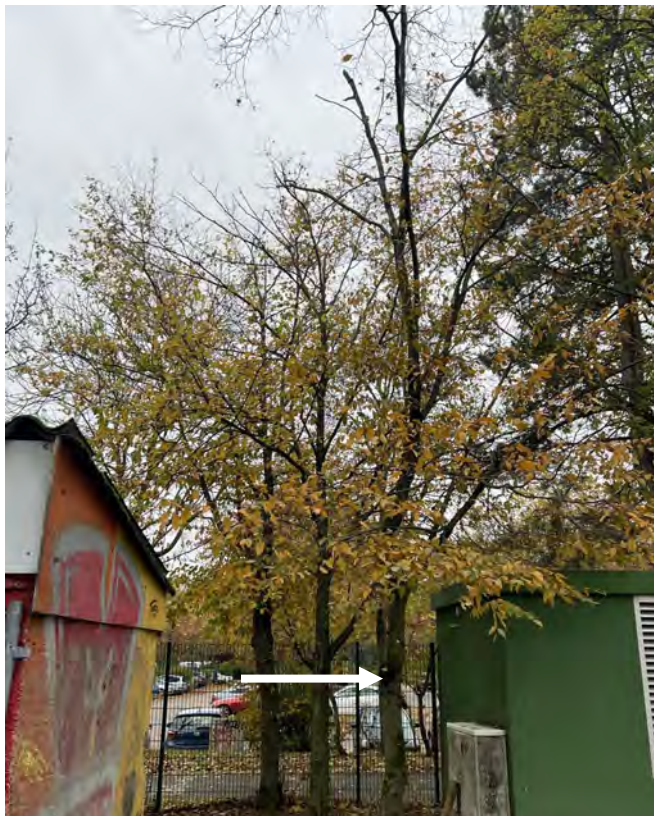
Nr. 41, Carpinus betulus

Wurzel: baumnahe Bauwerke: Fundamente der  
Container

verkehrssicher: nein

Vitalität/Zustand: VS2-3, stärker geschädigt

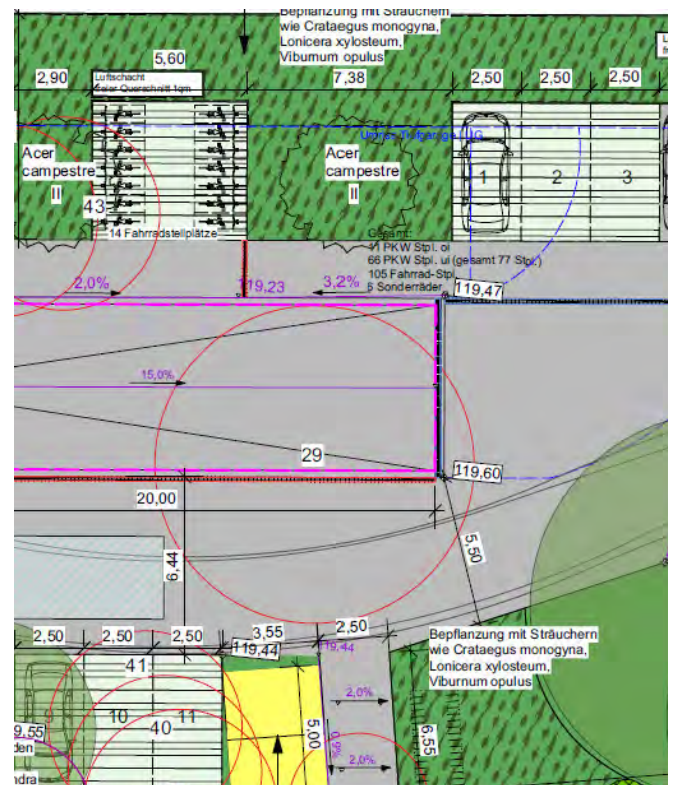
29, Baumstandort bei gegenwärtiger Planung in einer Wegefläche

Schutzmaßnahmen: Stammschutz gem. RAS-LP4, Bild 13, s. Anhang

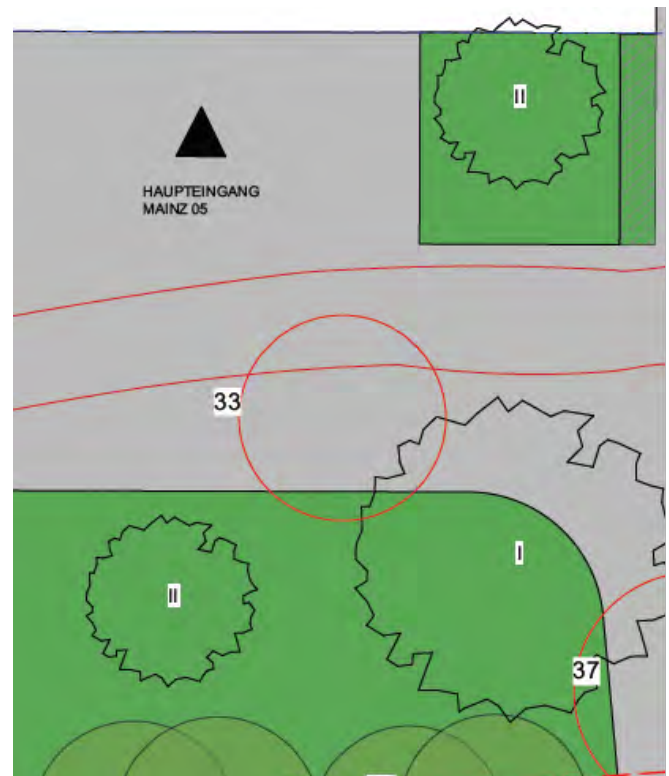
33 Baumstandort bei gegenwärtiger Planung in einer Wegefläche
