## GUTACHTEN

**1. FSV Mainz 05, Neubau eines Multifunktionsgebäudes am Bruchwegstadion, Mainz  
Norm- und Richtliniengerechte Maßnahmen zum Schutz von Bestandsbäumen**

**Vorhabenbezogener Bebauungsplan „Geschäftsstelle Mainz 05 - VEP (H96)“**

**Projekt:** Neubau eines Multifunktionsgebäude 1. FSV Mainz 05, Bruchwegstadion

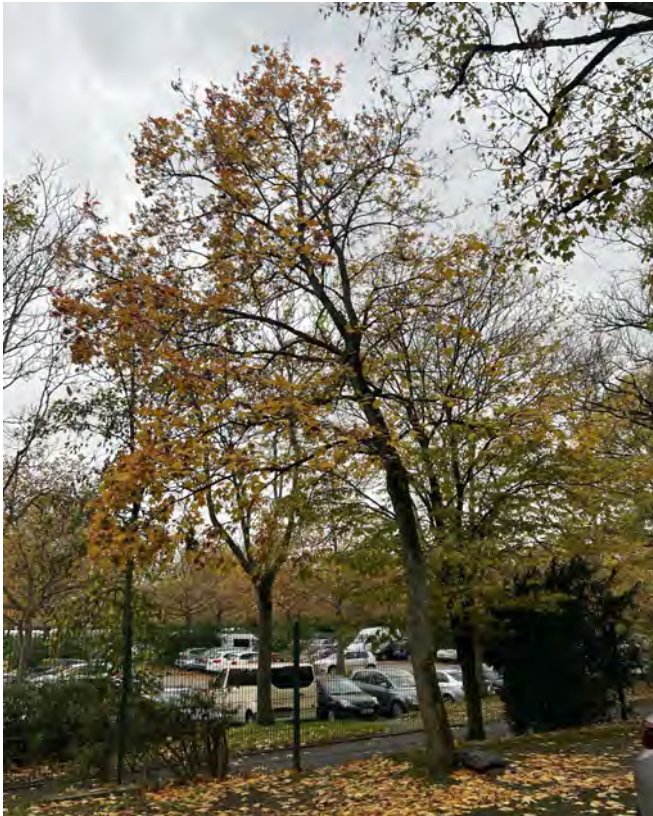
Nr. 36, Acer pseudoplatanus

**Nr. 36: Acer pseudoplatanus  
Bergahorn**

Vitalität/Zustand: VS2, stärker geschädigt

Wurzel: baumnahe Bauwerke: Plattenbelag, Zaun

verkehrssicher: ja

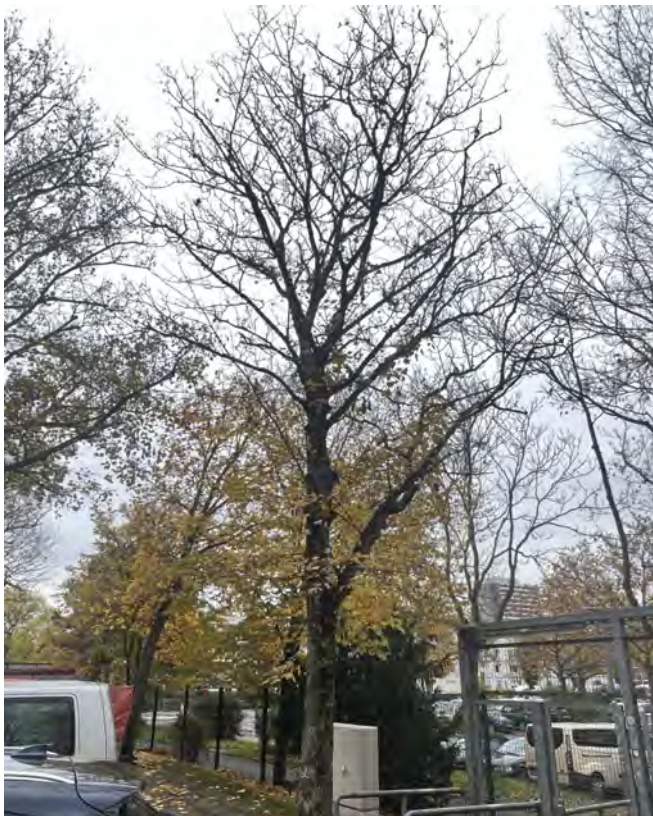
Nr. 37, Acer pseudoplatanus

**Nr. 37 Acer pseudoplatanus  
Bergahorn**

Vitalität/Zustand: VS2-3, stärker geschädigt

Wurzel: baumnahe Bauwerke: Plattenbelag,  
Toranlage, Schaltkasten (Strom)

verkehrssicher: nein

Auf dem Erbpachtgrundstück Mainz 05 sind insgesamt vier Bäume (Nr. 37, 39, 40 und 41) aufgrund der festgestellten Schäden und Vitalitätsverlusten nicht erhaltungswürdig. Die Fällung dieser Bäume wird unabhängig von der gegenwärtigen Planung aus pflegerischen Gründen und zur Herstellung der Verkehrssicherheit aus baumsachverständiger Sicht vorgeschlagen. Da bei diesen Bäumen keine signifikanten Lebensstätten (Habitats) im Sinne des Bundesnaturschutzgesetzes vorgefunden wurden, ist der Erhalt eines Torsos als Habitatbaum nicht ratsam.

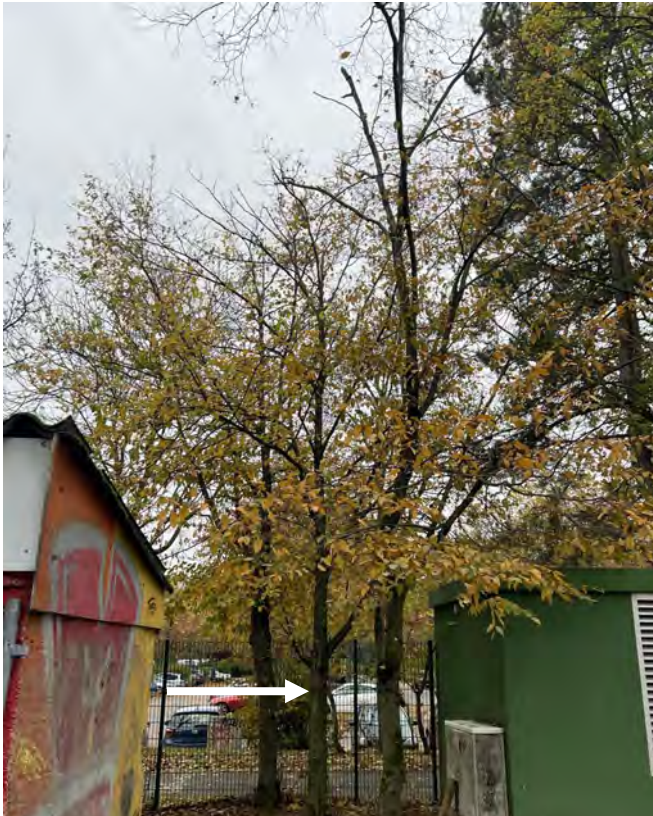
Nr. 40, Carpinus betulus

**Nr. 40: Carpinus betulus  
Hainbuche**

Vitalität/Zustand: VS2-3, stärker geschädigt

Wurzel: baumnahe Bauwerke: Fundamente der  
Container

verkehrssicher: nein

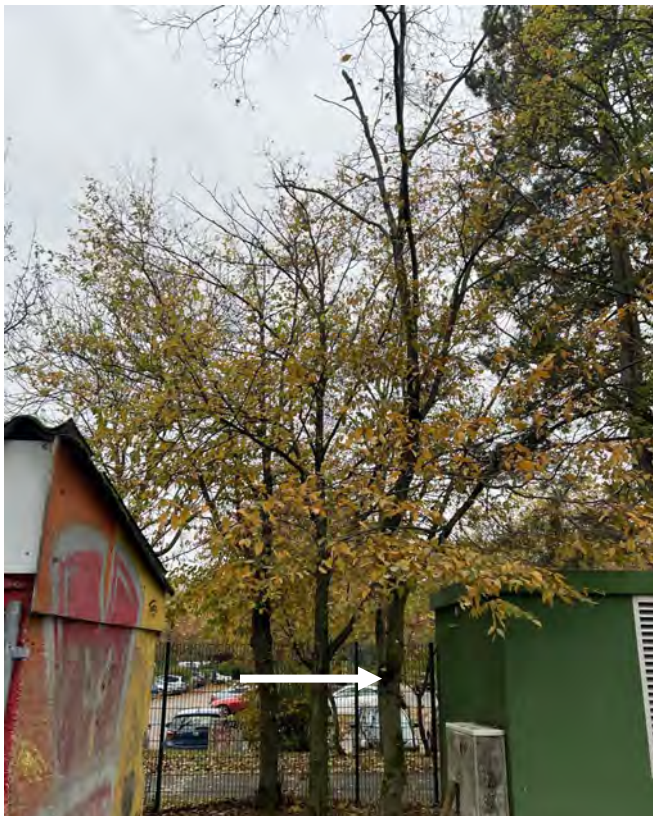
Nr. 41, Carpinus betulus

**Nr. 41 Carpinus betulus  
Hainbuche**

Vitalität/Zustand: VS2-3, stärker geschädigt

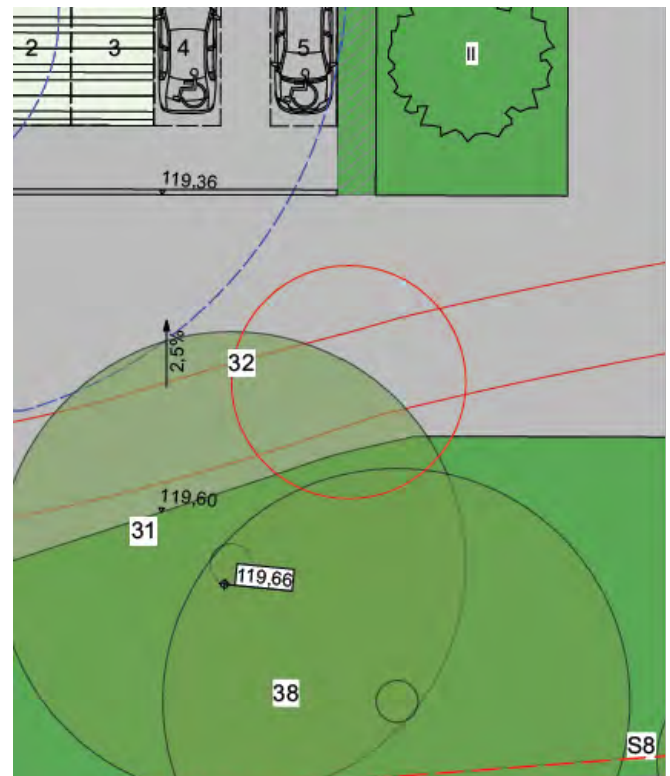
32, Baumstandort bei gegenwärtiger Planung in einer Wegefläche

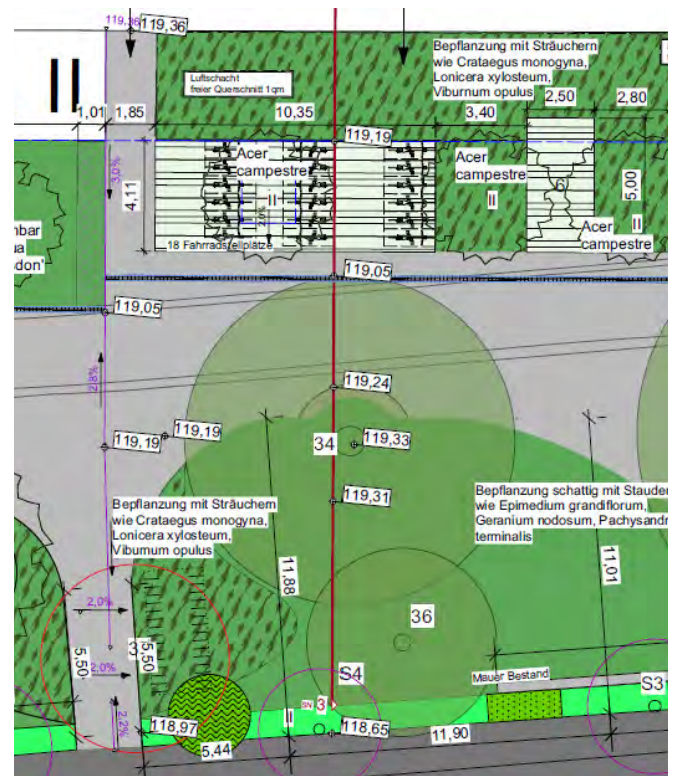
34 Baumstandort bei gegenwärtiger Planung mit Einbeziehung in eine Grünfläche

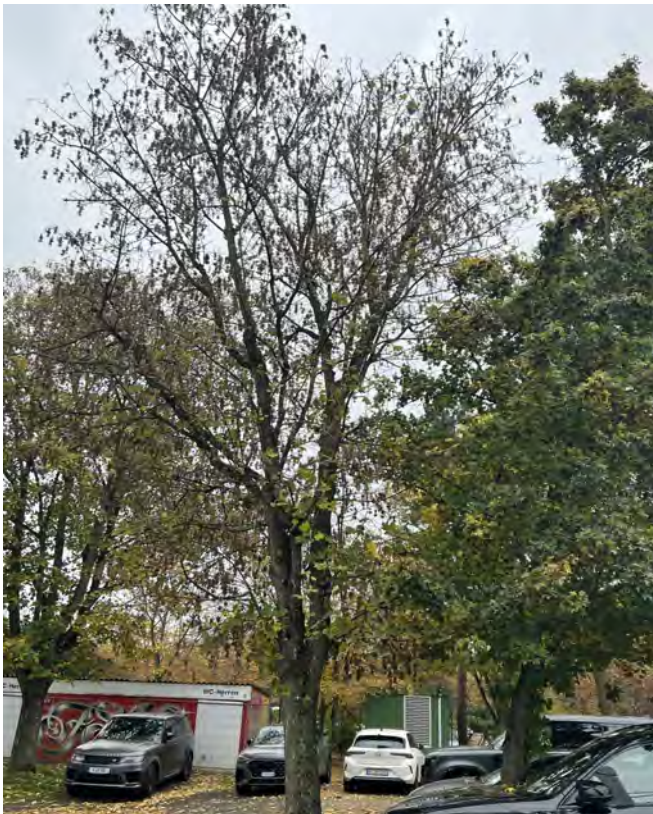
43, Gesamtansicht

Schutzmaßnahmen: Im Bereich des aktuellen Standortes sind Wege- und Feuerwehraufstellflächen geplant. Der Baum befindet sich zudem am Rande der Tiefgarage so dass der Baumstandort aufgrund der Verbauarbeiten nicht erhalten werden kann. Der Erhalt des Baumes und des Baumstandortes ist demnach nicht möglich. Alternative Bauweisen sind nicht darstellbar.

Erhaltungsfähig: nein
