***Erkundung Gewerbegrundstück
„ehem. Auto Becker“,
An der Krimm
in Mainz-Gonsenheim***

***- Weiterführende umwelt-
technische Untersuchung -
Ergänzung 1***

Projektnummer: 160408_Erg

Wörrstadt, den 26. April 2018

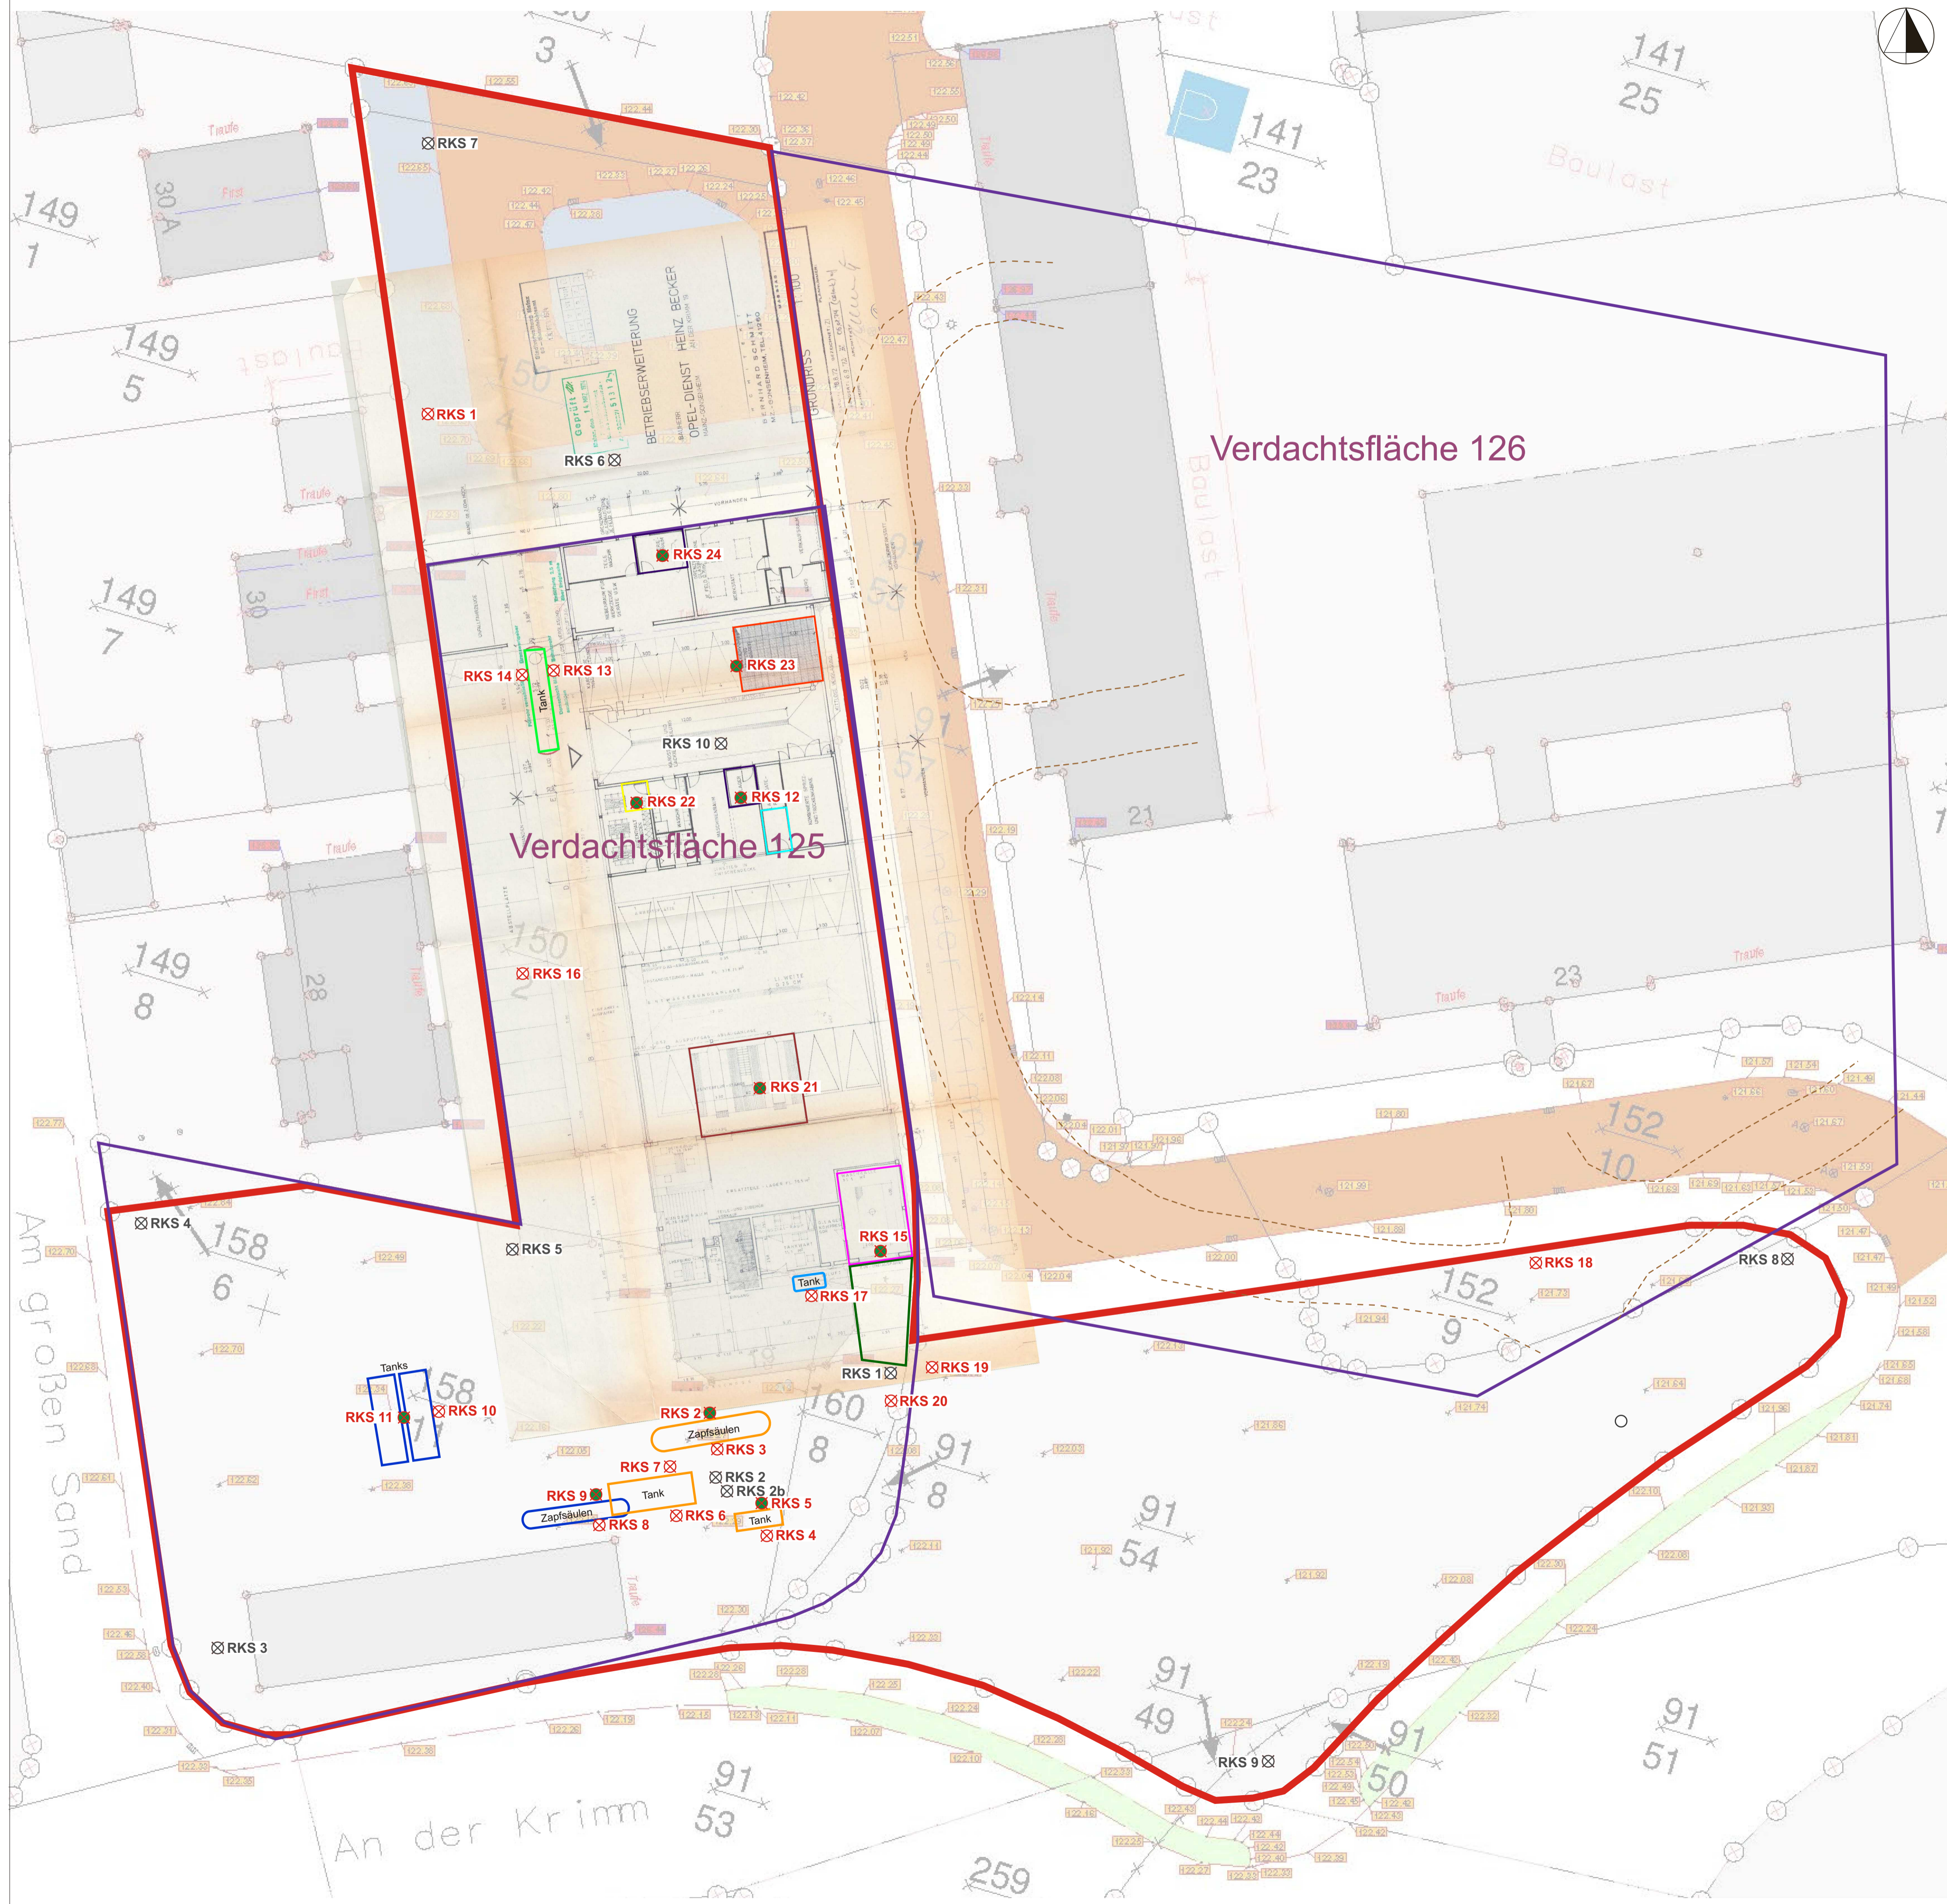
- Abgrenzung Projektareal
- Verdachtsfläche 125
- Verdachtsfläche 126
- - - Ehemalige Fahrbahn Benzinlager
- Verdachtsfläche Kraftstofftanks / Zapfsäulen (1969/1979) ehemalige Chevron-Tankstelle, Rückbau 1985
- Verdachtsfläche Kraftstofftanks / Zapfsäulen Eigenverbrauchstankstelle (1985), Stilllegung 2000
- Verdachtsfläche bestehender Leichtflüssigkeitsabscheider
- Verdachtsfläche unterirdischer Altöltank 1.000 l (1969), verfüllt 1985
- Verdachtsfläche unterirdischer Heizöllagertank 16.000 l (1969)
- Verdachtsfläche ehemalige Waschkabine
- Verdachtsfläche ehemalige Lacklager
- Verdachtsfläche Teilwaschraum
- Verdachtsfläche Unterflur-Stände
- Verdachtsfläche Lackierstand
- Verdachtsfläche Batterieladerraum

Anlage 1	Lagepläne
Anlage 1.1	Übersichtslageplan, Maßstab 1 : 25.000
Anlage 1.2	Lageplan der Verdachtsflächen / Aufschlusspunkte, Maßstab 1 : 250
