Maler-Becker-Schule	Schulstraße 7, 55124 Mainz
Lageplan	Umfeld

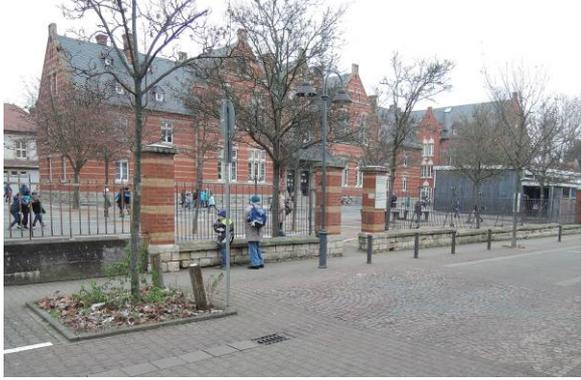
<p>Eingang der Maler-Becker-Schule in der Schulstraße</p>
Abgrenzung Untersuchungsraum	
Nord: Friedensstraße	Ost: Waldstraße/Ölwiesenstraße
Süd: Mainzer Straße	West: Heidesheimer Straße/Finther Landstraße
Kennwerte der Schule	Besonderheiten
<ul style="list-style-type: none"> ▪ Anzahl der Schulkinder: 444 (20.01.16) ▪ Betreuungszeiten: 7:50 – 12 Uhr (1./2. Klasse) – 13 Uhr (3./4. Klasse) Betreuende Grundschule: 12:00 – 16:00 Uhr ▪ Anzahl der Schuleingänge, Übergänge: 3 Eingänge, Übergang zur Turnhalle mit Fußgängerschutzanlage¹ 	<ul style="list-style-type: none"> ▪ Schulkinder von außerhalb des Schulbezirks: 61 ▪ Integrationskinder, die mit Hol-/Bringdiensten kommen: 6 ▪ Roller- und Radabstellanlagen auf Schulgelände im Bereich Breite Straße ▪ Markt in der Kirchstraße (Mi. u. Sa.: 6-13 Uhr)
Verkehrliche Kennwerte im 200 m-Umfeld	Verkehrssituation

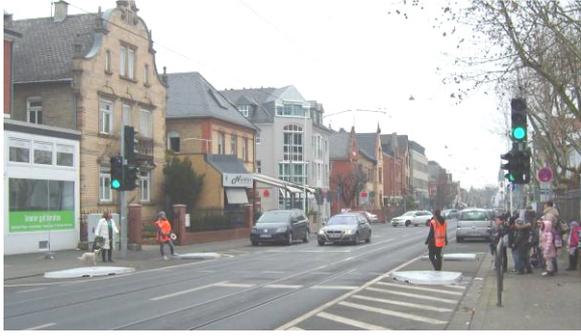
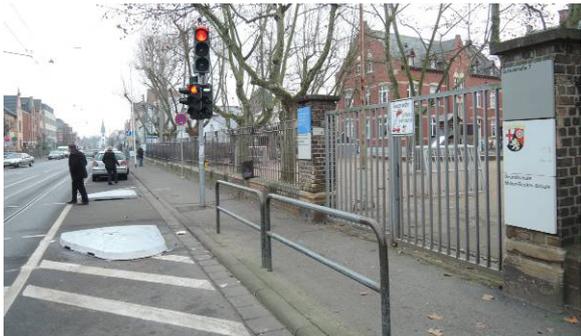
<ul style="list-style-type: none"> ▪ Straßenhierarchie im Umfeld: überwiegend Erschließungsstraßen, zwei Hauptverkehrsstraßen im Schulumfeld ▪ Verkehrsbelastungen: Breite Straße ist vom Verkehr stark belastet, die Kirch- und Pfarrer-Grimm-Straße wird zwischen 7:30 und 8:30 Uhr vermehrt von Eltern mit Pkw genutzt (ca. 90 Pkw-Fahrten in beiden Straßen) ▪ Geschwindigkeiten Kfz-Verkehr: Verkehrsberuhigter Bereich in Schulstraße, sonst überwiegend Tempo 30 Zone; Breite Straße mit Geschwindigkeitsbegrenzung vor Maler-Becker-Schule (Tempo 30, 7-17 Uhr), Messungen ohne Auffälligkeiten 	<p>Fußgängerschutzanlage vor Maler-Becker-Schule</p>

- Querungsangebote:
Fußgängerschutzanlage vor Schuleingang in Breiter Straße und Knoten Breite Straße/Nerotalstraße (siehe Foto) sowie Knoten Juxplatz; Fußgängerüberwege² an Lennebergstraße, Budenheimer und Heidesheimer Straße
- Parkierungspraxis:
Breite Straße mit Parkscheibenregelung (wird nur vereinzelt befolgt) (1 Std. Mo.-Fr. 8-19 Uhr), Übrige Straßen mit verbreitetem Gehwegparken (siehe Foto), selten markiertes Fahrbahnparken
- Gehwegbreiten:
überwiegend sind Gehwege unter 1,50 m breit, an Engstellen teilweise 0,5 m; zwischen Maler-Becker-Schule und Martinusschule bis zu 3 m breit
- Hinweise für Kfz-Verkehr:

<p>Allgemein ist die Ausführung von Fußgängerüberwegen verbesserungswürdig. Die Beschilderung ist teilweise nicht optimal sichtbar bzw. verdeckt. Auch ist sie im Seitenraum schwer wahrnehmbar.</p>	
<p>1. Freigabezeit zur Querung der Furt wird als zu kurz empfunden; der Anforderungsknopf der Fußgängerschutzanlage ist zu hoch angeordnet</p>	<ul style="list-style-type: none"> - Hinweis: Die Freigabezeit wird über einen Detektor verlängert - Hinweis: Der Anforderungsknopf befindet sich durch den verwendeten Signalmast bauartbedingt auf 1,20 m über Gehwegniveau gegenüber dem in der DIN 18040-3⁴ geforderten Maß von 85 cm. - Anforderungsknopf versetzen, wenn nötig/möglich Freigabezeit für zu Fuß Gehende verlängern
<p>2. Fußverkehr muss auf einen für den Radverkehr benutzungspflichtigen Radweg ausweichen (Höhe Heidesheimer Straße 26) → hohes Konfliktpotenzial!</p>	<ul style="list-style-type: none"> - Aufhebung Radwegebenutzungspflicht → Anordnung „Gehweg – Radfahrer frei“

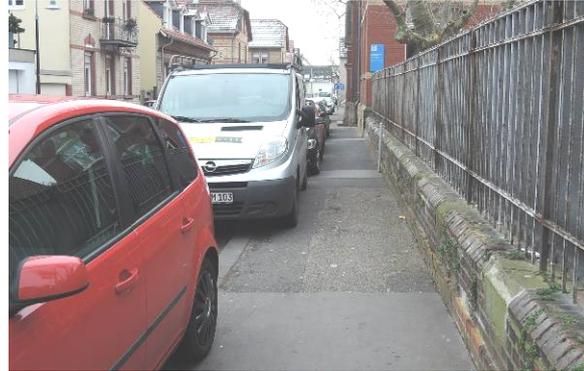
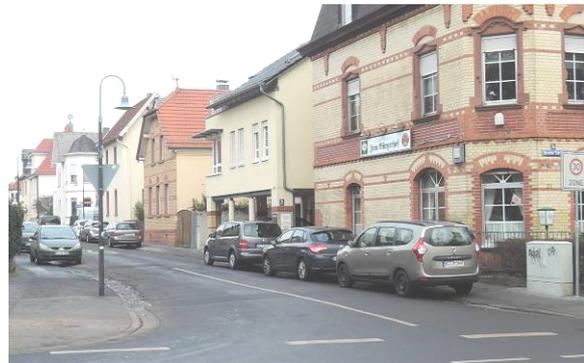
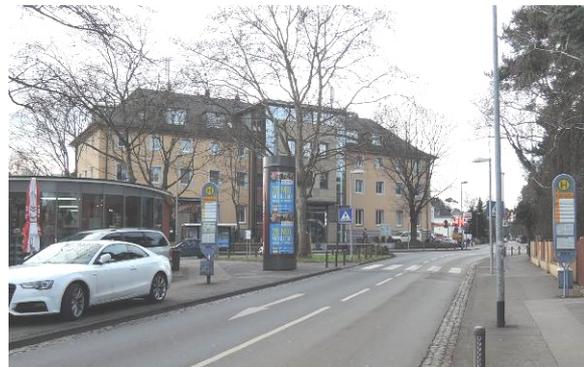
Gehwegparken in der Maler-Becker-Straße und Kirchstraße im Schulumfeld und an einer Haltestelle

Mängel und Konflikte	Prüfvorschläge
<p>Allgemein erfüllen zahlreiche Gehwege nicht die (nutzbare) Mindestbreite von 1,50 m bzw. die in den Empfehlungen für Fußverkehrsanlagen (EFA)³ für das Schulumfeld empfohlenen 2,50 m. Im nördlichen Gebiet werden Gehwegbreiten von über 1,50 m durch Gehwegparken häufig eingeschränkt.</p>	<ul style="list-style-type: none"> - Hinweis: Die Empfehlungen für Fußverkehrsanlagen fordern eine nutzbare Gehwegbreite von 1,80 m, im Schulumfeld von 2,50 m. Die nutzbare Breite wird definiert als die Gesamtbreite des Gehwegs abzüglich der Sicherheitsräume zur Bebauung und zum Kfz-Verkehr/zur Fahrbahn; Beleuchtung oder Beschilderung dürfen die Breite punktuell einengen. - Wo immer möglich: Verlagerung von Gehwegparken – zumindest einseitig – auf die Fahrbahn.
<p>Allgemein sind Markierungen und Piktogramme auf den Fahrbahnen verblasst, vereinzelt überteert.</p>	<ul style="list-style-type: none"> - Markierungen erneuern

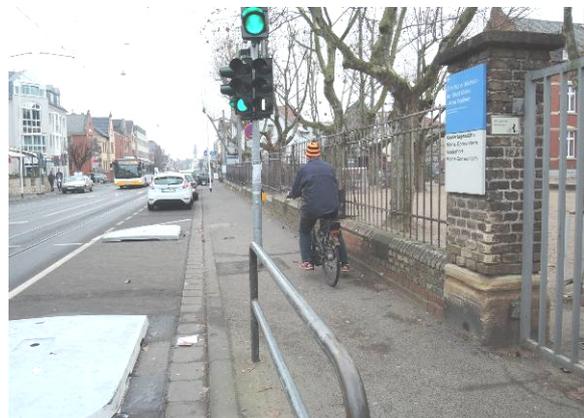
Gehwegnutzung durch Radverkehr
