Umwelttechnisches Gutachten

Neubau im Bereich des bisherigen Kaufhaus-Gebäudes
„Neuordnung Ludwigsstraße Mainz“
Weißliliengasse, Ludwigstraße und Fuststraße

Umwelttechnik

Datum: 13. September 2021

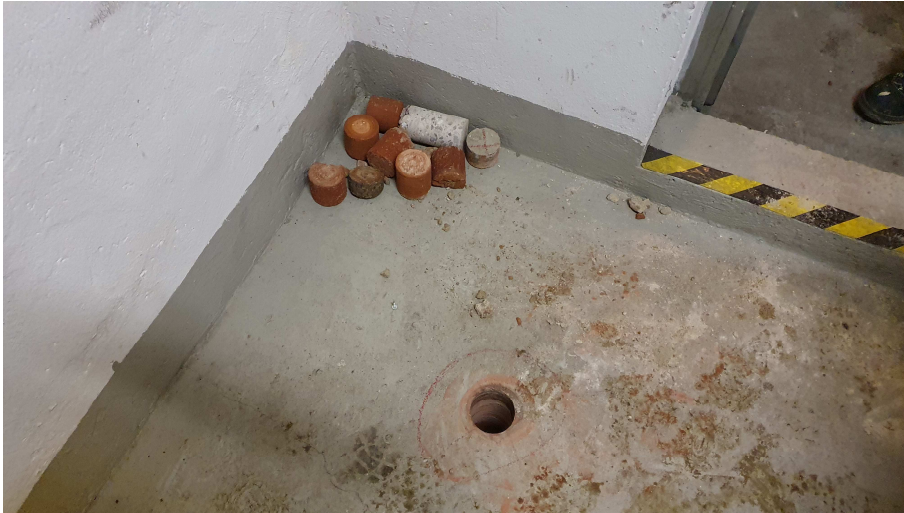
Im Vorfeld der Kleinrammbohrungen wurde die Bodenplatte im Untergeschoss an den festgelegten Erkundungspunkten von der Kernbohrfirma WM Betontrennverfahren GmbH durchkernt. Die Bohrkerns waren etwa zwischen 17 cm und 80 cm lang. Dabei wurde im Bereich der Bohrung RKS-BL 6a ein Hohlraum etwa ab 23 cm bis 83 cm unter Oberkante der Bodenplatte festgestellt. Daher wurde die Bohrung umgesetzt und als RKS-BL 6 erfolgreich abgeteuft. Am Erkundungspunkt RKS-BL 5 im Notstromversorgungsraum mit dem Dieselaggregat („Dieselraum“), vgl. Foto 1, hat die Kernbohrfirma nach 80 cm einen gewölbten Stein erbohrt, welcher z.B. ein Fragment von der oberen Hälfte eines Kanals sein könnte. Daher wurde die Kernbohrung aus Sicherheitstechnischen Gründen zunächst vorsorglich abgebrochen, da keine detaillierten Leistungspläne vorlagen.

Foto 1: Erkundungspunkt RKS-BL 5 im Dieselraum

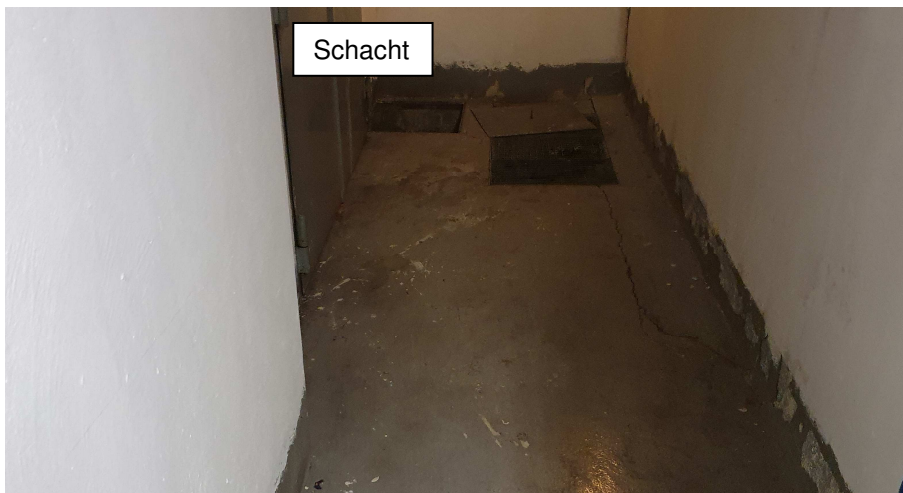
Anschließend wurde hinter der angrenzenden Wand im Flur ein zuvor nicht bekannter Schacht entdeckt, der eine intensive Kabelführung Richtung Flur und Richtung „Dieselraum“ aufweist, vgl. Foto 2 und Foto 3. Es wurde Herr Popp (zuständiger Hausmeister) informiert und gefragt, ob er die genaue Leitungsführung in diesem Bereich kennt und ob er uns einen möglichen Bohrpunkt ohne Leitungen vor Ort zeigen kann. Nach der Aussage von Herrn Popp liegen ihm keine Pläne der Leitungsführung unterhalb der Bodenplatte vor.

Foto 2: Schacht im Flur neben dem „Dieselraum“

Wegen der intensiven, nicht genau bekannten Leitungsführung konnte zum Zeitpunkt der Erkundungen weder im „Dieselraum“ noch in dem angrenzenden Flur die geplante Bohrung RKS-BL 5 ausgeführt werden. Da von der planerischen Seite bisher noch nicht festgelegt wurde, ob der „Dieselraum“ überhaupt abgebrochen wird, kann dieser Bereich entweder erst nach Abklemmen der vorhandenen Stromkabel mit Bohrungen oder ggfs. nach dem Abbruch mit einer Sohlfreimessung untersucht werden.

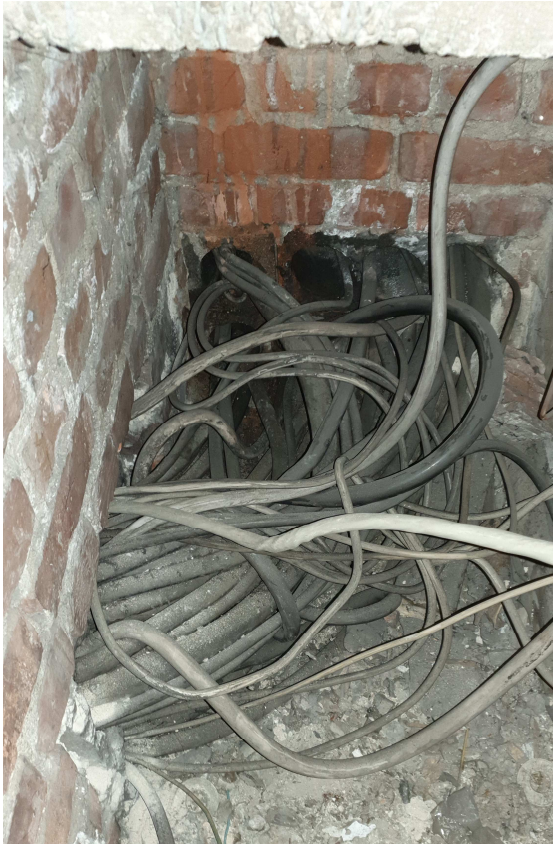
Foto 3: Intensive Kabelführung im Schacht

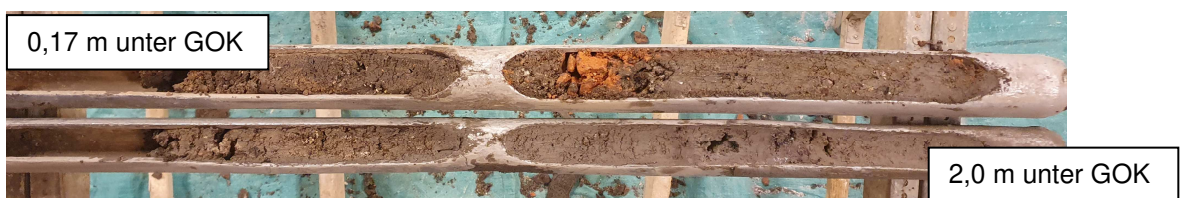
Unterhalb der Auffüllung folgen zunächst **quartäre Schluffe** (Hochflutlehm). Konkret wurde in den Bohrungen RKS-BL 2, RKS-BL 4, RKS-BL 6 und RKS-BL 7 unterhalb der Auffüllung der Hochflutlehm in Form von schwach tonigem, schwach organischem und stark sandigem Schluff erbohrt. Die Konsistenz des Schluffs war meist steif. Die Unterkante des Hochflutlehms wurde in den Bohrungen RKS-BL 2, RKS-BL 4, RKS-BL 6 und RKS-BL 7 bis zur Endteufe bei 2,0 m unter GOK bzw. 82,7 mNN nicht erreicht.

Das Bohrgut aus der Bohrung RKS-BL 2 zwischen 0,17 m bis 2,0 m unter GOK ist auf dem Foto 4 exemplarisch abfotografiert.

Foto 4: Bohrgut aus der Bohrung RKS BL 2 zwischen 0,17 m bis 2,0 m unter GOK

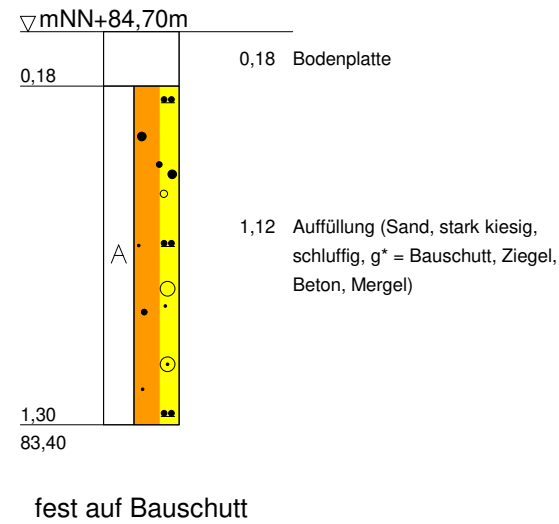
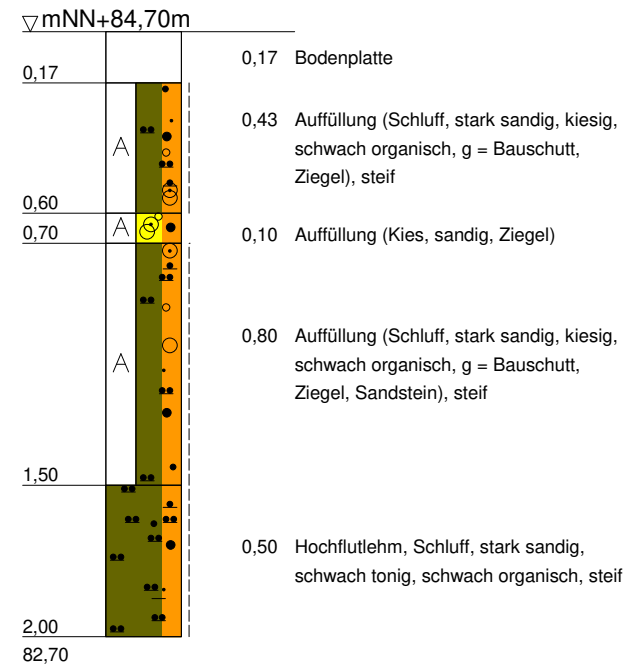
Plan-Nr: 2.1

In den Bohrungen RKS-BL 1 bis RK-BL 4, RKS-BL 6 und RKS-BL 7 wurde unter einer 17 bis 35 cm dicken Bodenplatte zunächst **Auffüllung** als inhomogenes Gemenge aus Schluff, Sand und Kies mit wechselnden Anteilen der jeweils anderen Bodenart mit meist schwach organischen und teilweise schwach tonigen Beimengungen erbohrt. Die kiesigen Anteile werden von Bauschutt, Ziegeln, Beton, Mergel, Keramik, Sandstein

und Quarzen gebildet. Die Bohrungen RKS-BL 1 und RKS-BL 3 wurden bei 1,3 m bzw. 1,5 m unter GOK auf Bauschutt fest. Sofern die bindigen Anteile überwiegen, war die Konsistenz des Bodens meist steif. Die Unterkante der Auffüllung wurde zwischen 1,3 m und 1,6 m unter GOK bzw. bei maximal 83,1 mNN erkundet.

Bohrprofile
Schnitt 1-1

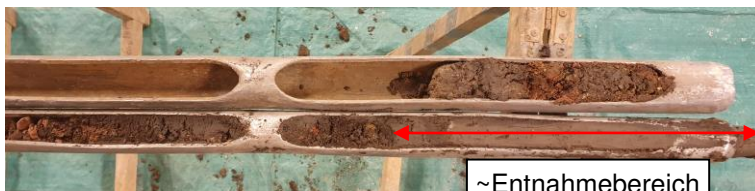
Bohrgut aus der Bohrung RKS-BL4

Beschreibung: Hochflutlehm in Form von stark sandigem, schwach tonigem und schwach organischem Schluff.

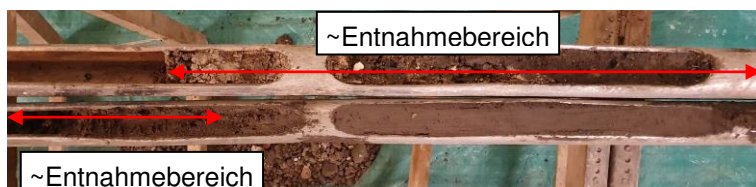
Bohrgut aus der Bohrung RKS-BL6

Beschreibung: Auffüllung in Form von stark sandigem, schwach organischem, teilweise schwach tonigem und stark kiesigem Schluff. Die kiesigen Anteile wurden von Bauschutt, Ziegel und Beton, die organischen von Holzkohle gebildet.

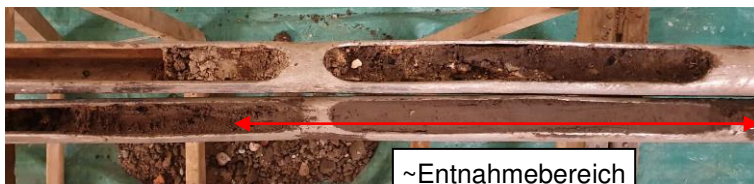
Bohrgut aus der Bohrung RKS-BL6

Beschreibung: Hochflutlehm in Form von stark sandigem, schwach tonigem und schwach organischem Schluff.

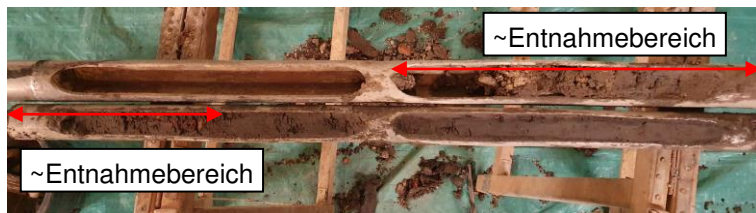
Bohrgut aus der Bohrung RKS-BL7

Beschreibung: Auffüllung in Form von stark sandigem, schwach bis stark kiesigem, teilweise schwach tonigem und schwach organischem Schluff. Die kiesigen Anteile wurden von Bauschutt, Ziegel, Beton und Mergel gebildet.
