Landeshauptstadt
Mainz

Fahrbahnschäden in der Kaiserstraße

Ortstermin 28.01.2015

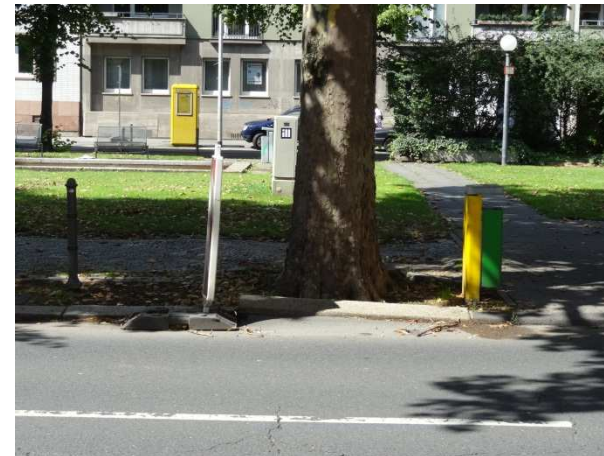
Baum
017

Schadensklasse III
Massive Schäden
an Fahrbahn und
Bordstein
