## Gutachtliche Stellungnahme

**Objekt:** Rückbau des Wohn- und Geschäftsgebäudes  
Fuststraße 2 und Bischofsplatz 12  
„Neuordnung Ludwigsstraße“  
55116 Mainz

**Gegenstand:** Standortbegutachtung / Entsorgungskonzept

**Datum:** 26. Mai 2021

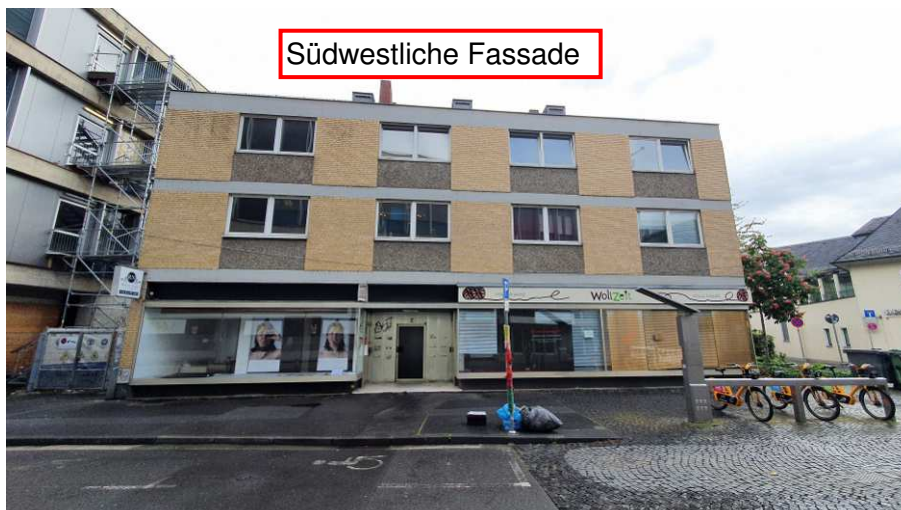
Die Fassade des Gebäudes weist im Wesentlichen Klinker- und Waschbetonflächen als Fassadenelemente auf, vgl. Foto 1 bis Foto 10.

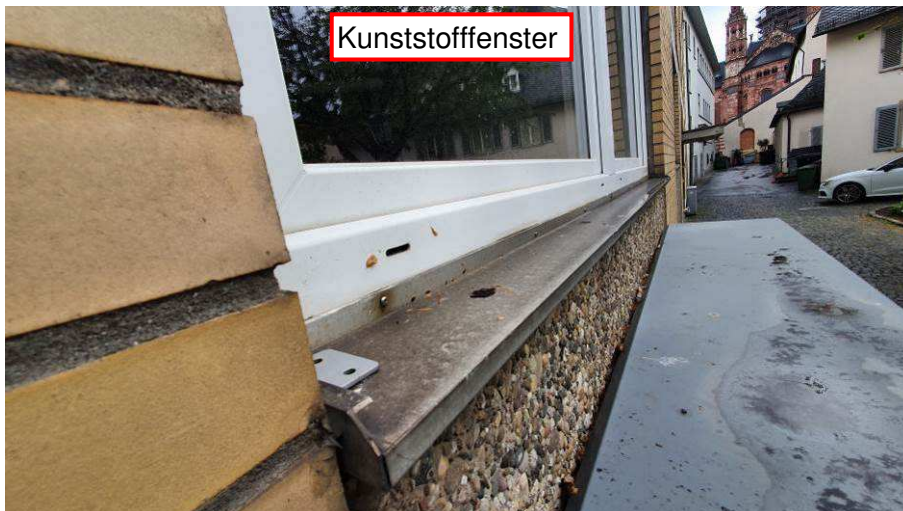
Die übrigen Fenster sind meist aus Holz oder Kunststoff und die Außenfensterbänke aus Metall, vgl. Foto 12 und Foto 13.

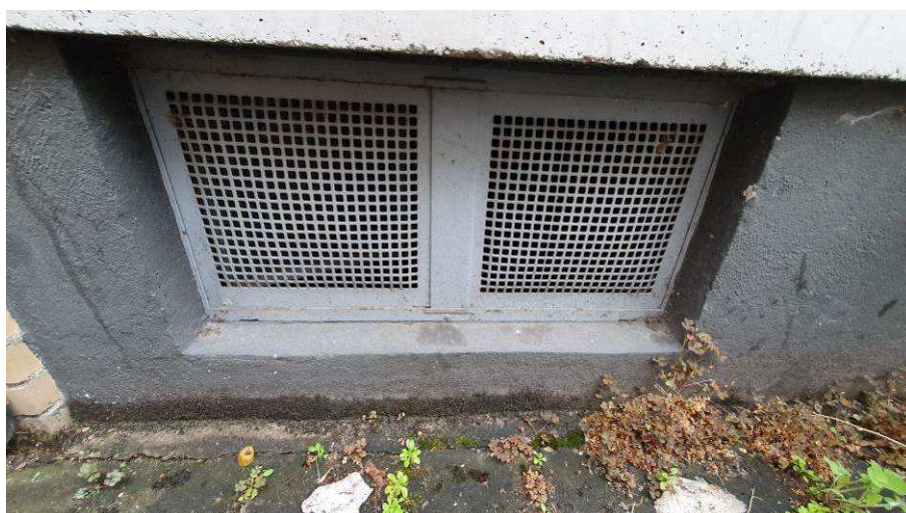
Foto 15

Die Kellerfenster sind aus Metall, vgl. Foto 15.

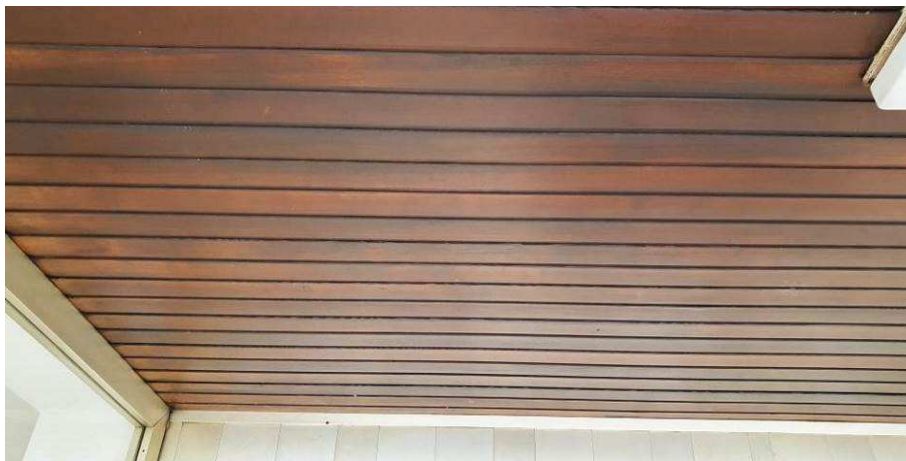
Am südwestlichen Eingangsbereich zum Gebäude Fuststraße 2 ist der Fußboden mit Naturstein belegt, die Wand mit Metalllamellen und die Decke mit Holzlamellen verkleidet, vgl. Foto 19 bis Foto 22.

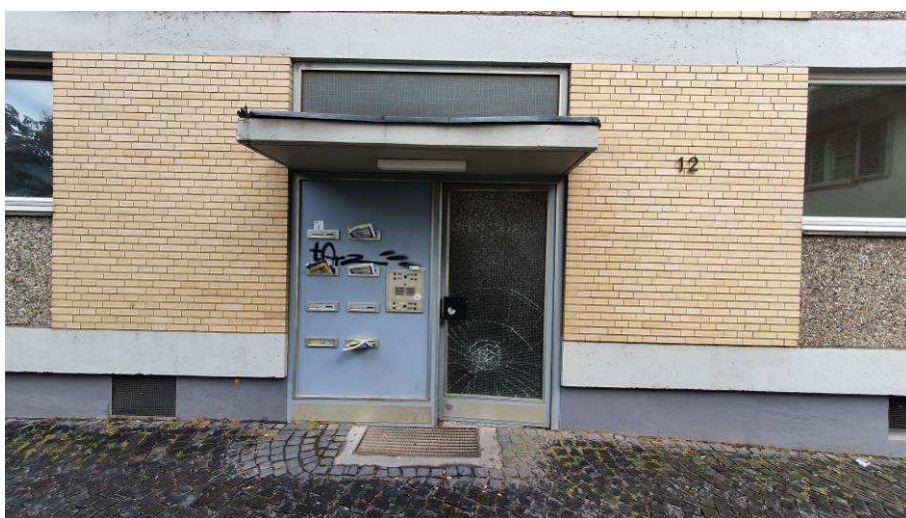
Foto 23

Am südöstlichen Eingang zum Gebäude Bischofsplatz 12 weist die Metalltür einen Glaseinsatz auf, vgl. Foto 23. Das Vordach ist aus Stahlbeton mit einer Metallabdeckung, vgl. Foto 24.

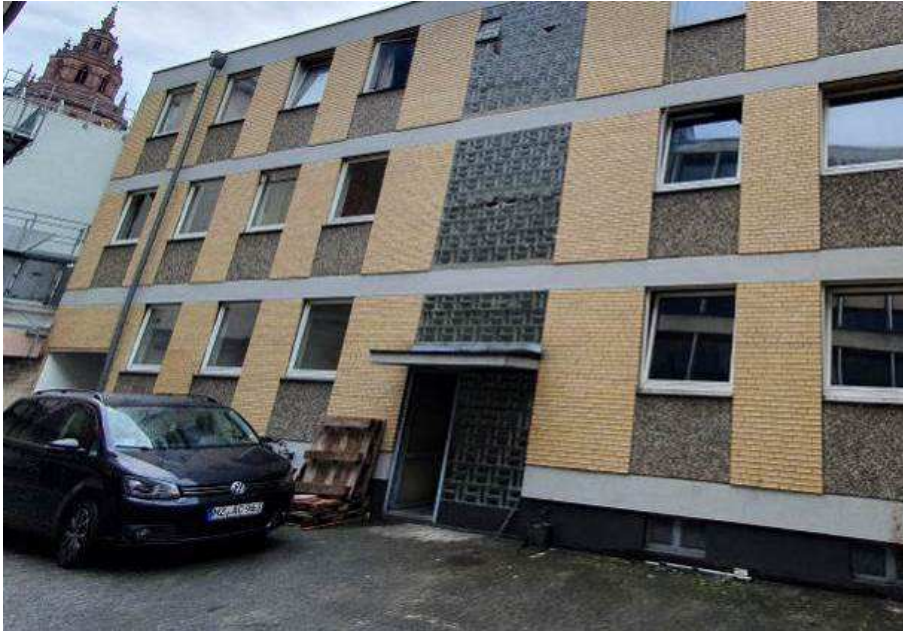
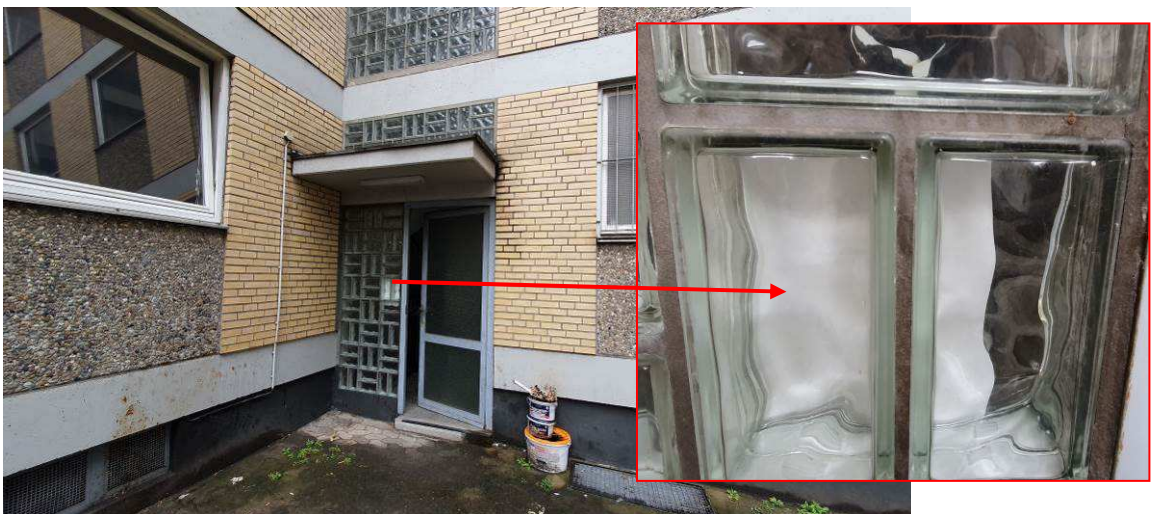
Die beiden hofseitigen Eingänge weisen ebenfalls Vordächer aus Stahlbeton auf. Die Wände neben und über den Eingängen sind aus Glasbausteinen, vgl. Foto 25 bis Foto 27.

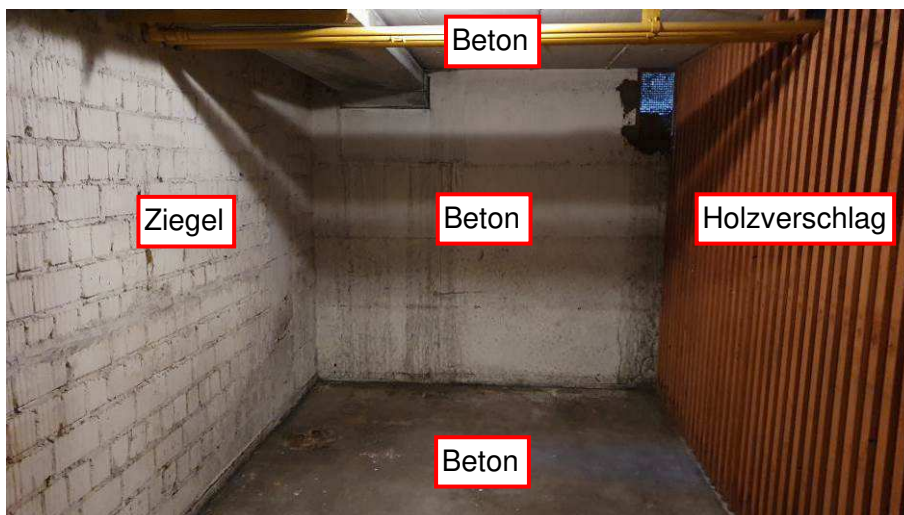
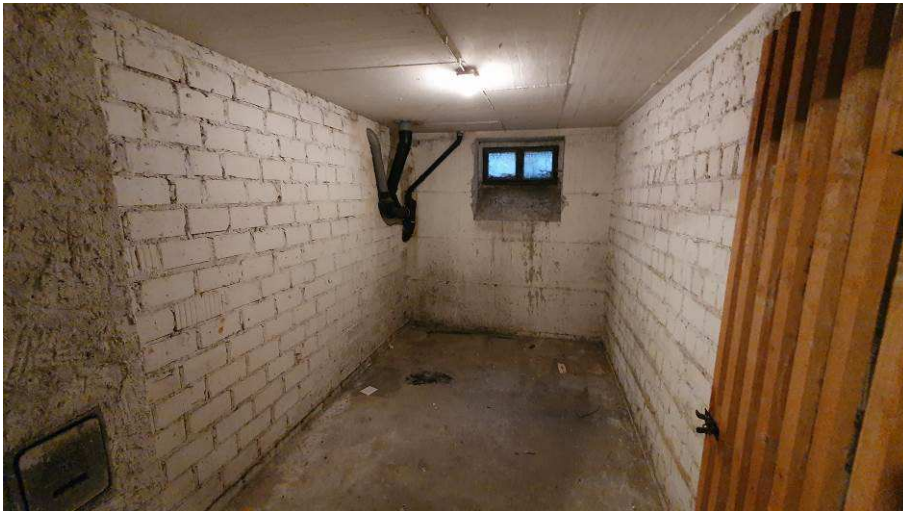
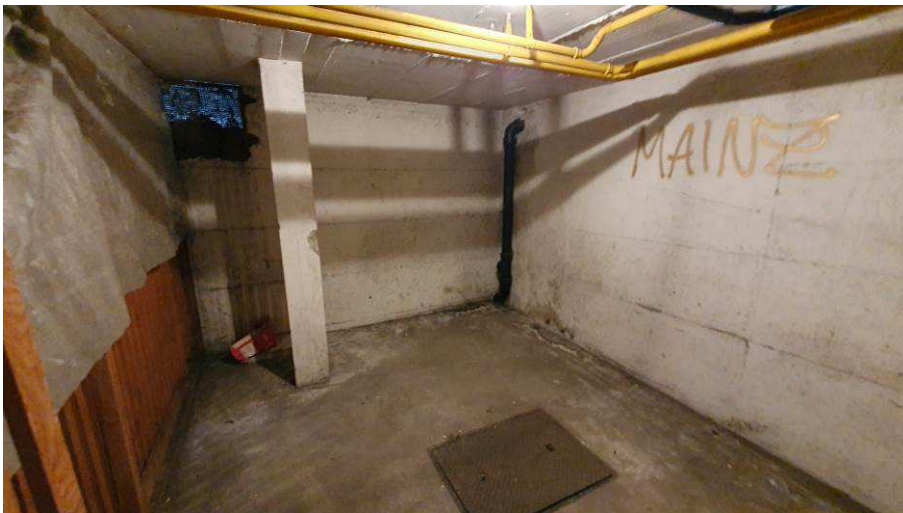
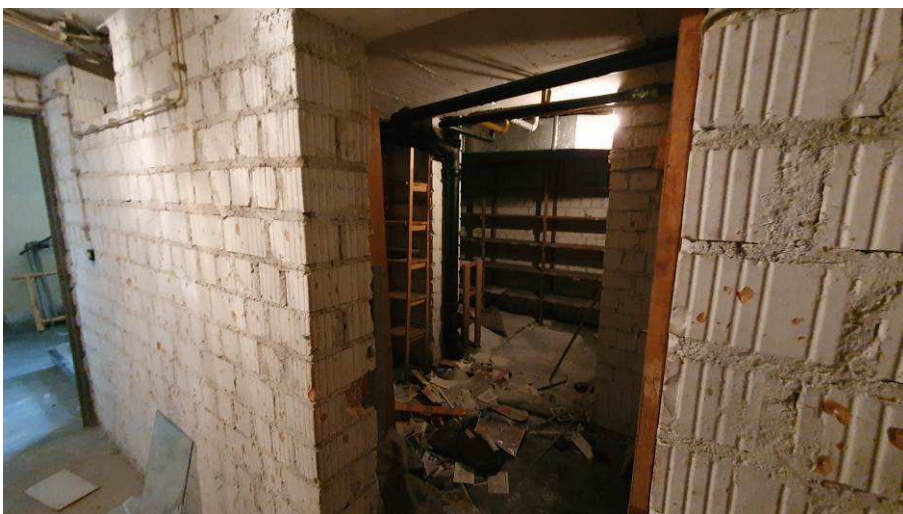
Im Kellergeschoss sind die Außenwände, die Stützen, die Decke und die Bodenplatte aus Stahlbeton, die massiven Zwischenwände sind gemauert und die leichten Trennwände aus Holzverschlag, vgl. Foto 34 bis Foto 42.

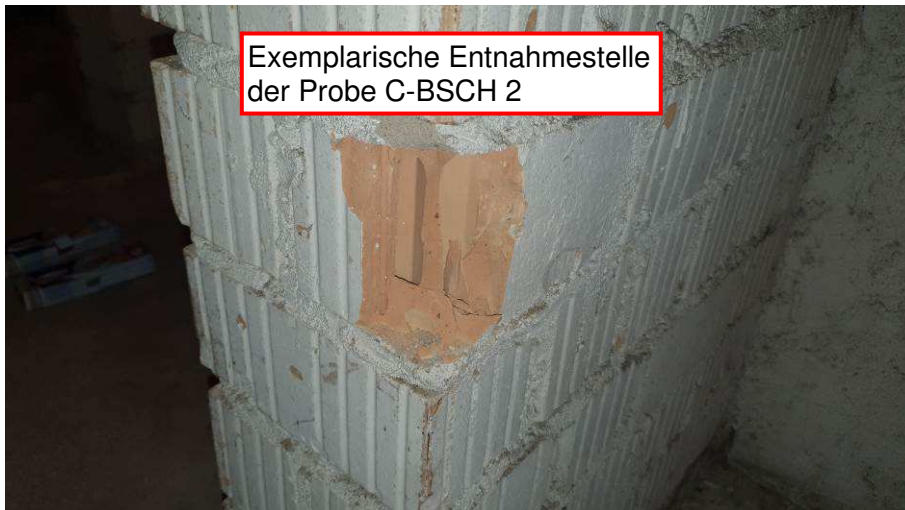
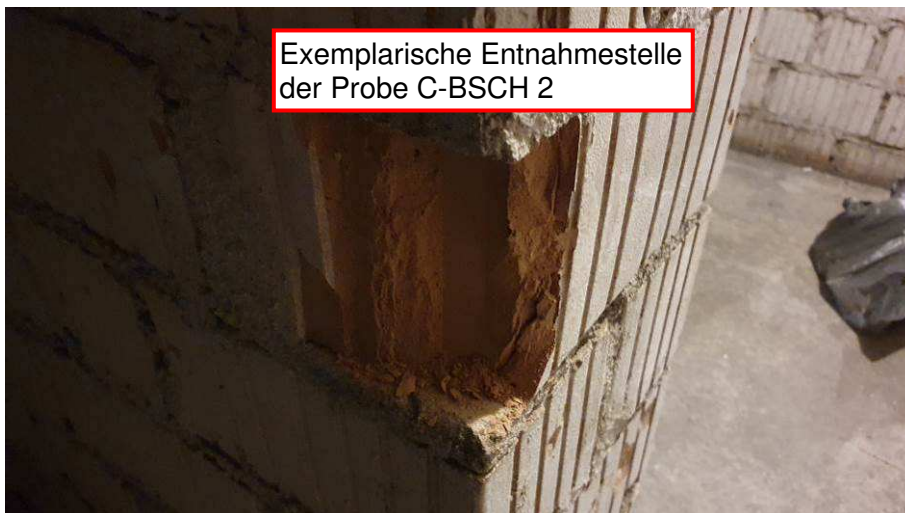
Aus der Betonkonstruktion wurde eine Probe B-BSCH 1 und aus dem Ziegelmauerwerk eine Probe B-BSCH 2 entnommen, vgl. Foto 43 bis Foto 48.

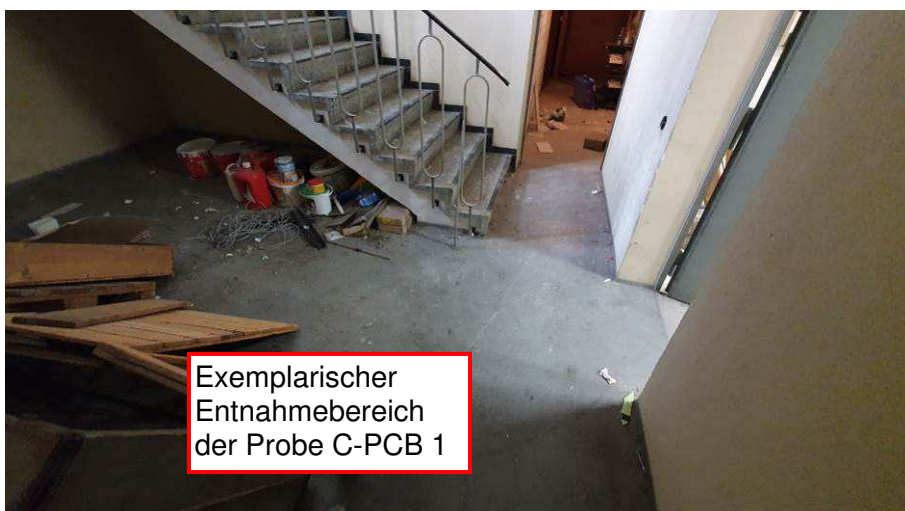
Der Betonfußboden und teilweise der Sockelbereich im Keller weisen in vielen Bereichen eine Beschichtung auf. Aus der Beschichtung wurde ein Teil der Probe C-PCB 1 entnommen, vgl. Foto 49 bis Foto 51.

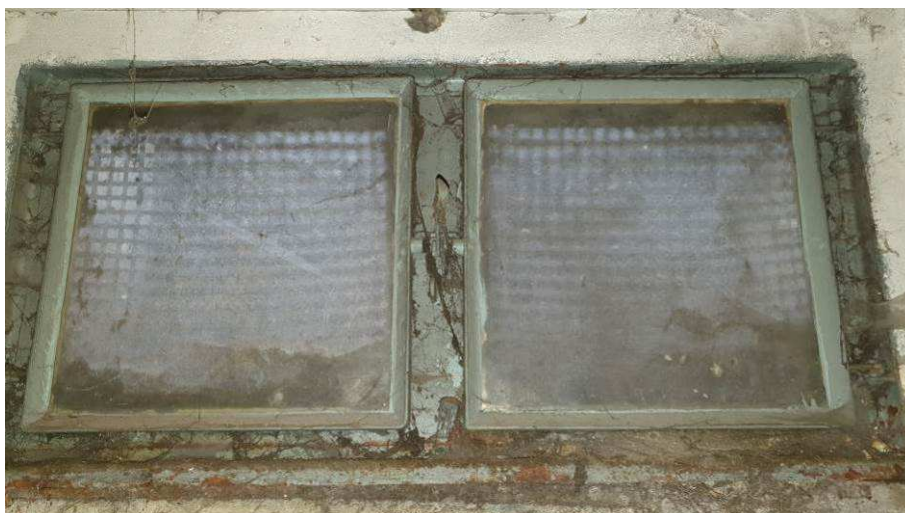
Wie bereits erwähnt, sind die Kellerfenster aus Metall. Aus dem Fensterkitt wurde eine Probe C-AS 2 entnommen, vgl. Anlage 2 sowie Foto 52 und Foto 53.

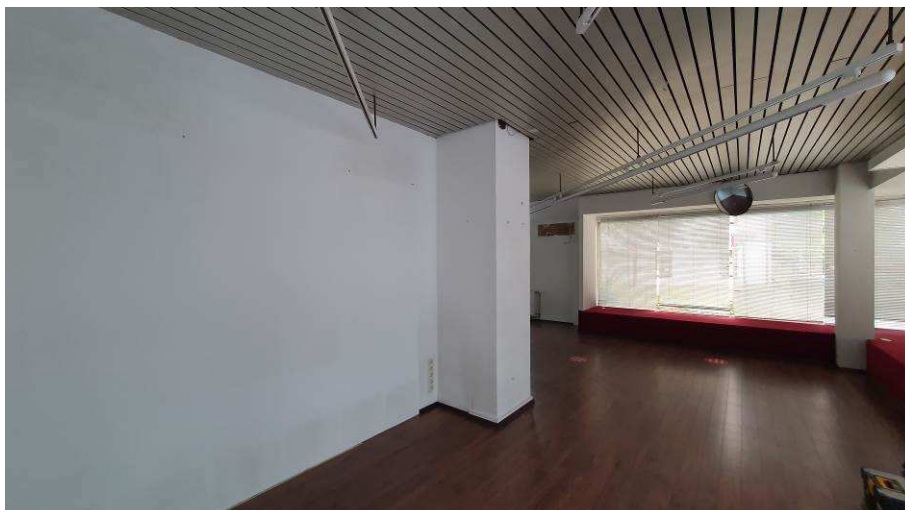
Im Verkaufsraum des Wollladens im Erdgeschoss besteht die abgehängte Decke aus Metalllamellen oder aus einem tapezierten Gipskarton, die Wände sind meist tapeziert und am Fußboden ist Laminat verlegt, vgl. Foto 91 bis Foto 93. An der Schaufensterfront ist eine mit einem roten Teppich verkleidete Präsentationsfläche eingebaut, vgl. Foto 91.

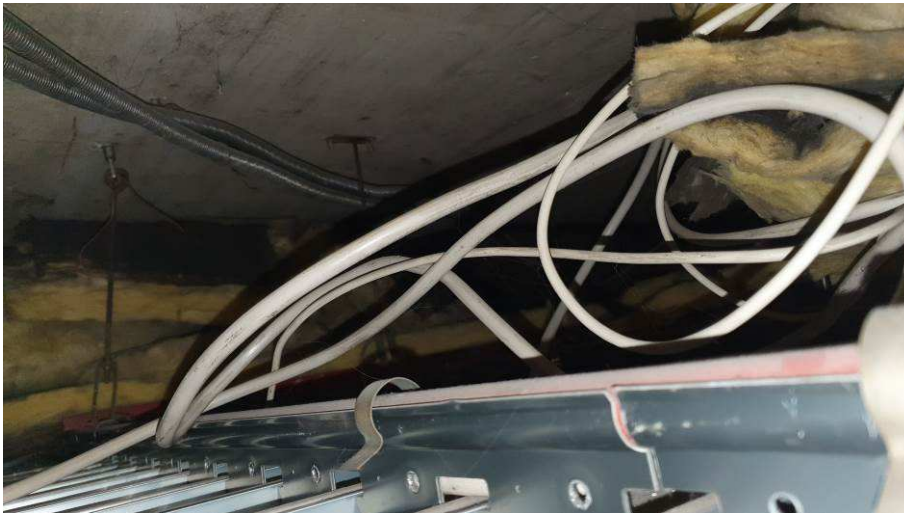
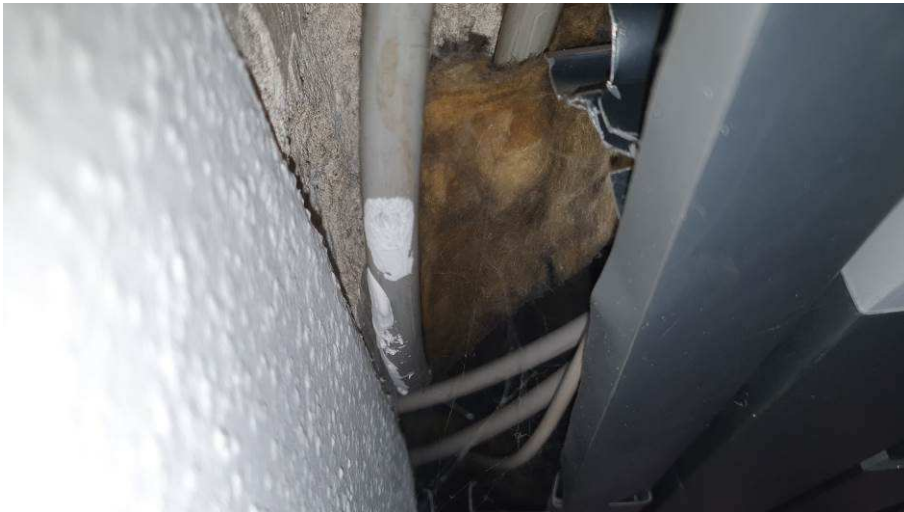
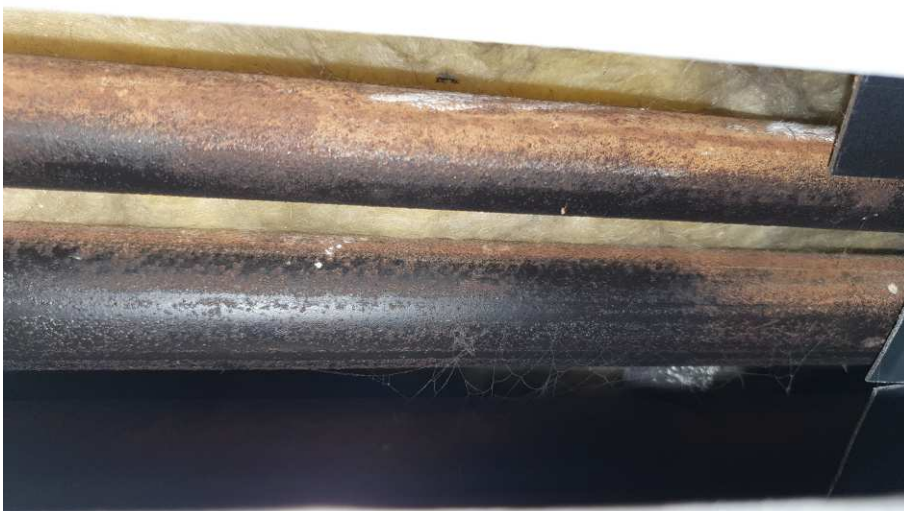
Oberhalb der abgehängten Decke verlaufen zahlreichen Leitungen, es ist vlieskaschierte KMF-Dämmung vorhanden, vgl. Foto 94 bis Foto 99.

Konkrete Informationen zum Einbaujahr der vlieskaschierten Dämmung über der abgehängten Decke im Verkaufsraum des ehemaligen Wollladens liegen uns nicht vor. Wegen der Abweichungen des uns vorliegenden Grundriss vom Erdgeschoss (ohne Datum) im Vergleich zur jetzigen Raumteilung des ehemaligen Wollladens, kann davon ausgegangen werden, dass die abgehängte Decke nachträglich eingebaut wurde. Falls es sich um eine „neue“ Mineralwolle (seit etwa 1996 hergestellt und die Freizeichnungskriterien der Gefahrstoffverordnung erfüllt) handelt, muss die TRGS 500 beachtet werden.

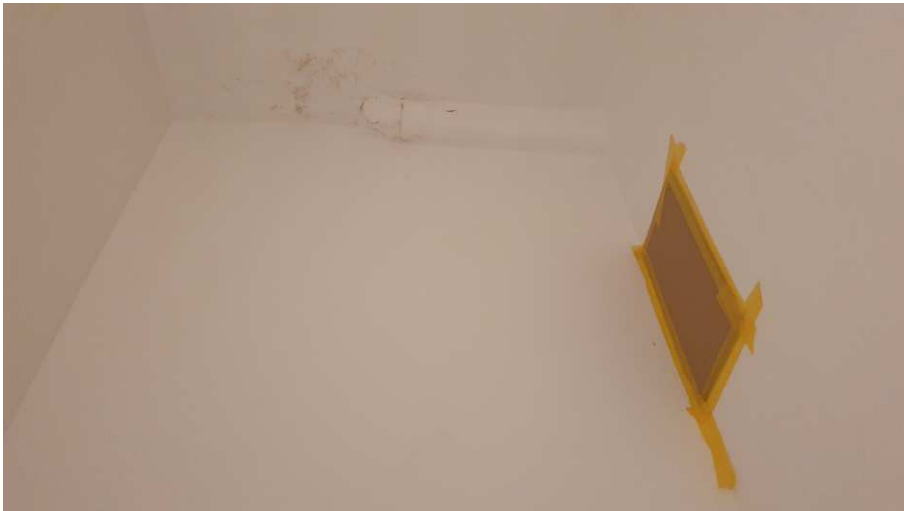
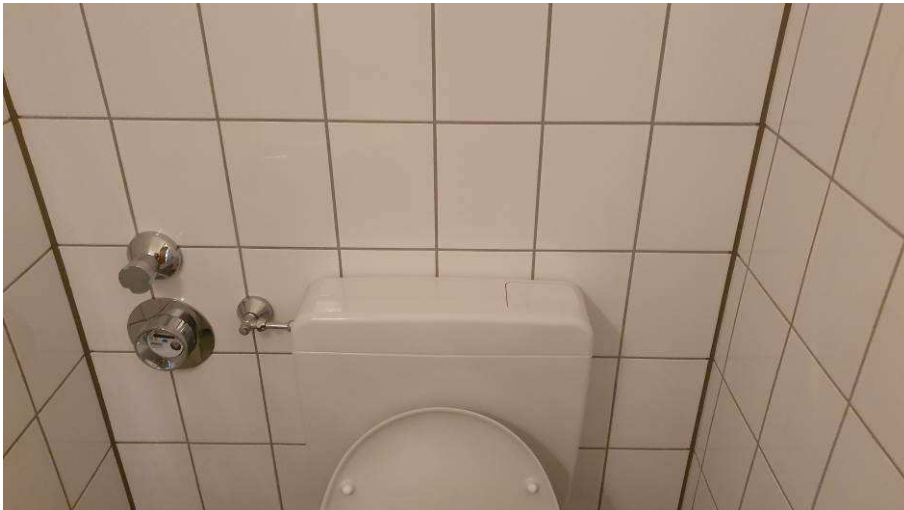
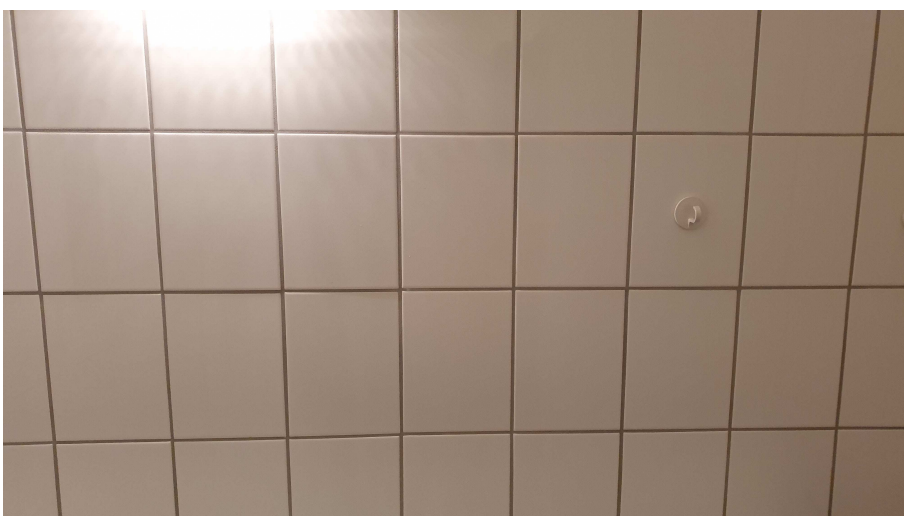
Im angrenzenden WC-Raum sind die Decke und die Wände im oberen Bereich tapeziert, die Wände im unteren Bereich mit weißen und der Fußboden mit grauen Fliesen gefliest, vgl. Foto 114 bis Foto 118.

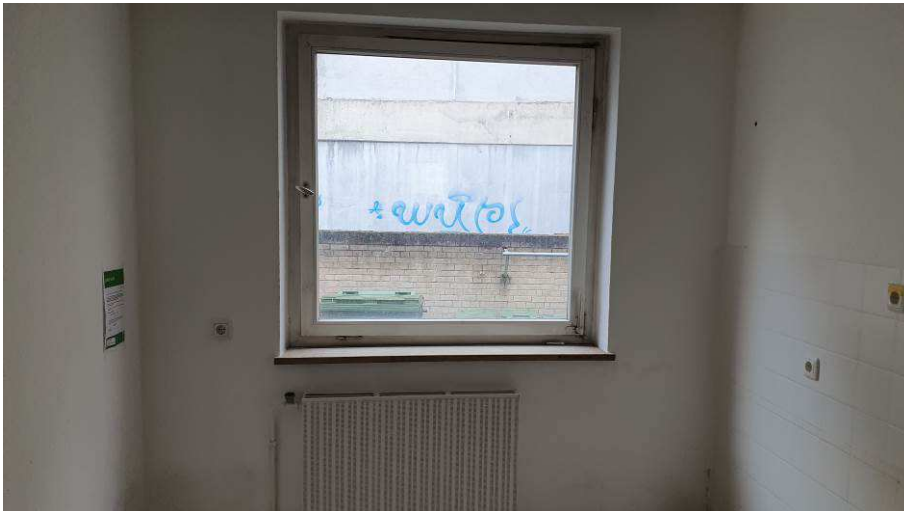
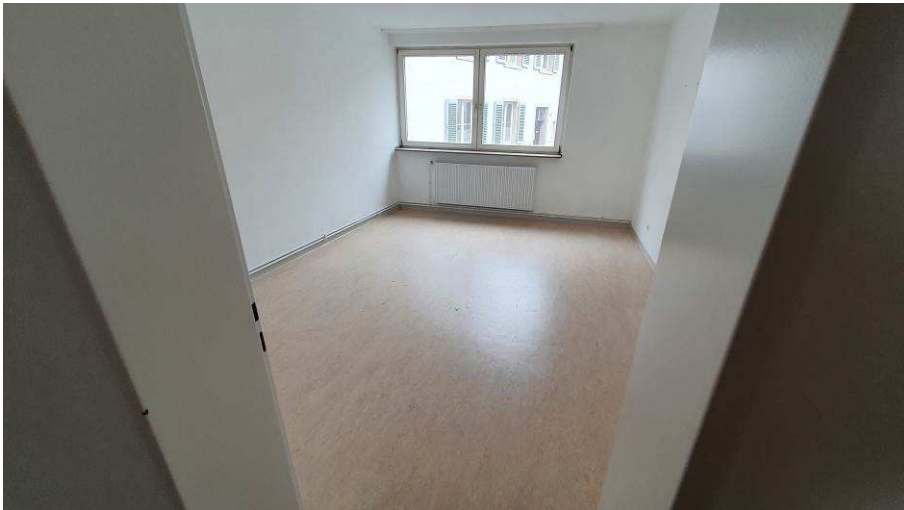
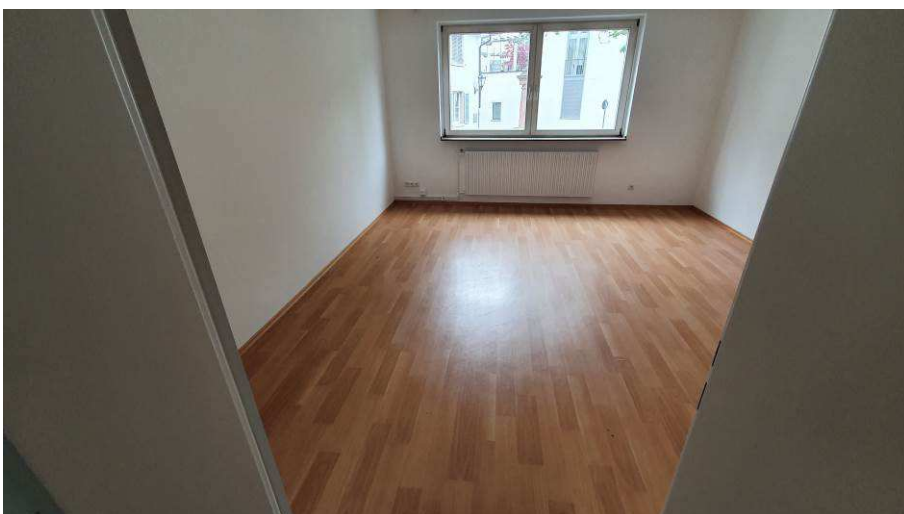
In der Wohnung sind die Decke und die Wände meist tapeziert, auf dem Fußboden sind zwei Typen von Kunststoffbodenbelägen verlegt, vgl. Foto 121 bis Foto 125.

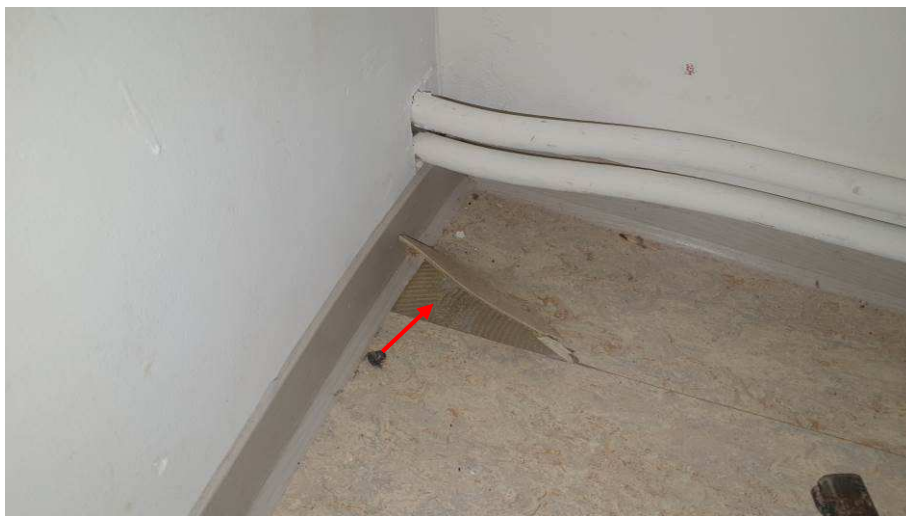
Foto 126

Der Kunststoffbodenbelag wurde an einer unauffälligen Stelle in der Abstellkammer geöffnet, vgl. Foto 126.

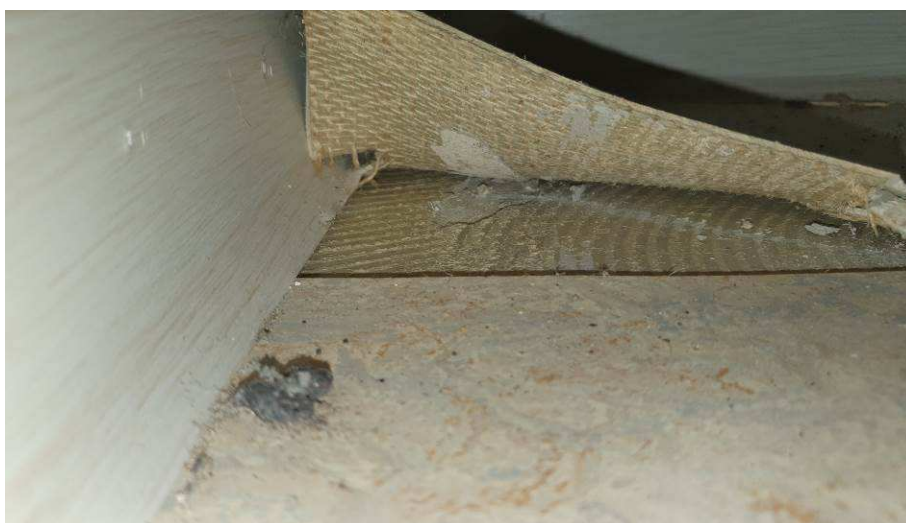
Foto 127

Der Kleber unterhalb des Fußbodenbelags war nicht auffällig, vgl. Foto 127.

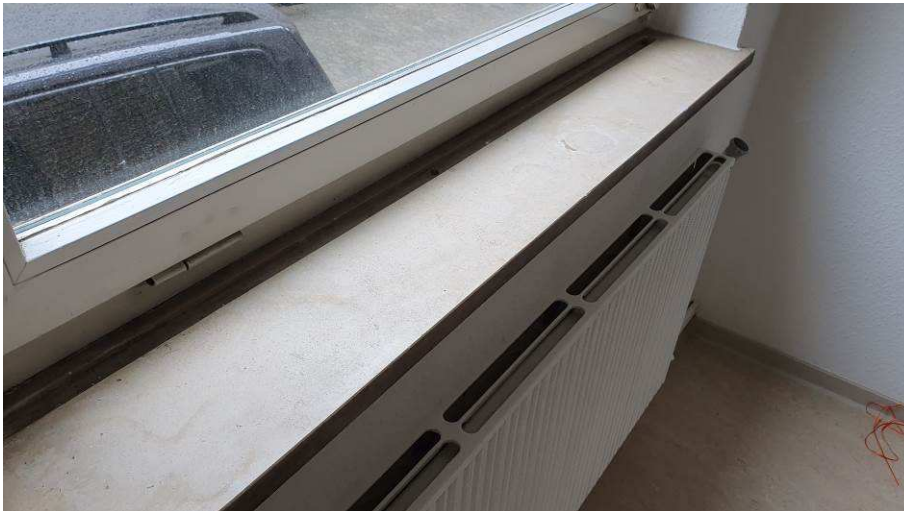
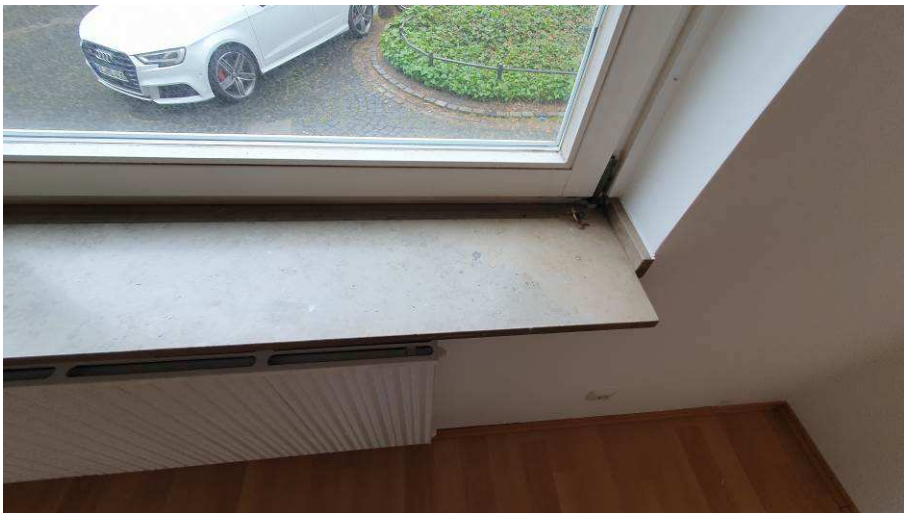
Die Stein-Fensterbänke sind nicht auffällig, vgl. Foto 128 und Foto 129.

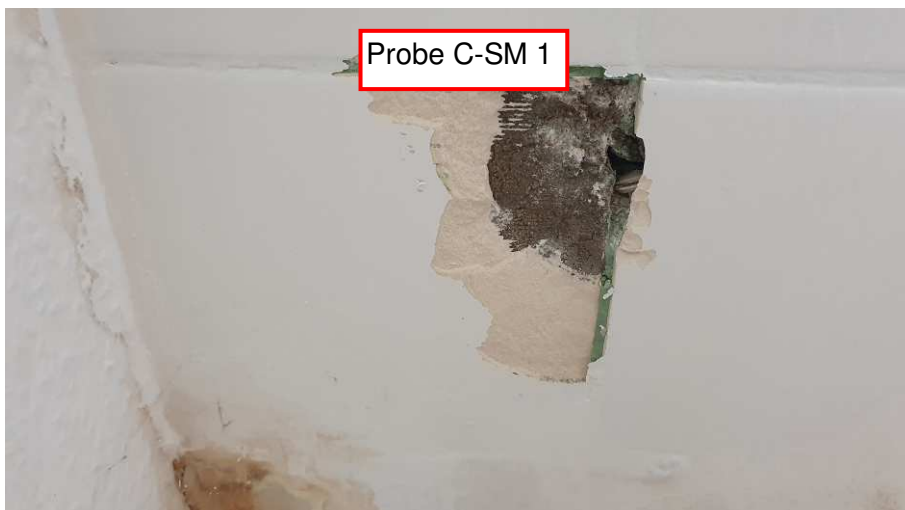
Eine Wand in der Küche ist ebenfalls mit hellgelben Fliesen (weißer Anstrich) gefliest, vgl. Foto 134. Hier wurde an einer unauffälligen Stelle eine Probe C-SM 1 entnommen, vgl. Foto 134 und Foto 135 und Anlage 2.

Deshalb sind Fliesen der Proben C-SM 1 vom allgemeinen Bauschutt zu trennen und müssen vor dem allgemeinen Bauschuttabbruch entsorgt werden. Die Fliesen sind als gefährlicher Abfall mit AVV-Abfallschlüssel 17 01 06\* (Gemische aus oder getrennte Fraktionen von Beton, Ziegeln, Fliesen und Keramik, die gefährliche Stoffe enthalten) zu entsorgen. Gefährlicher Abfall zur Beseitigung ist der SAM anzudienen.

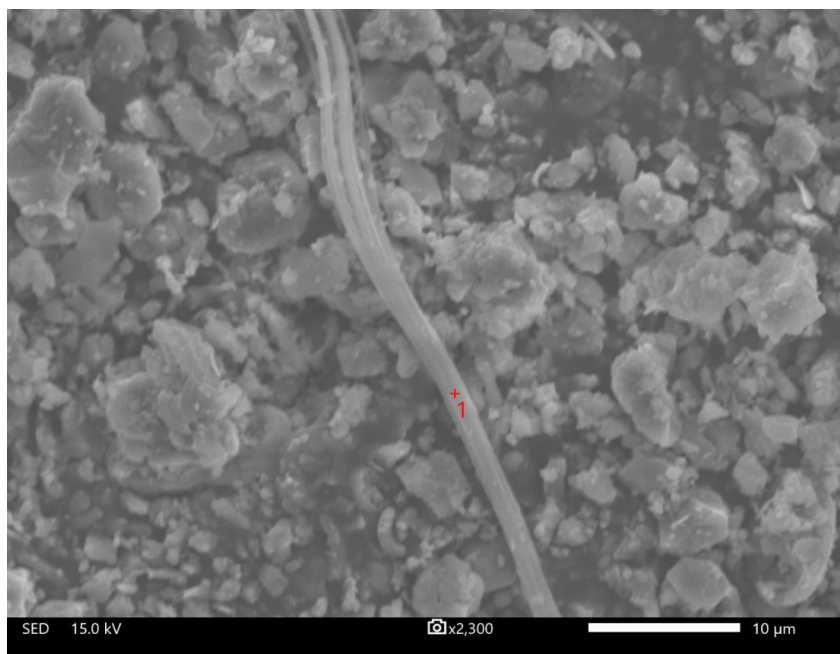
**Labor-Nr.: 21-083365-01**

**Chrysotil**
