## Gutachten: Fachbeitrag Bäume

| Gutachten – Nr. | 222 0143 |
| Gutachter | Rüdiger Masson<br>(Dipl.-Biologe, FLL-zert. Baumkontrolleur) |
| Projektbezeichnung | <b>Bebauungsplan „Einkaufsquartier südlich der Ludwigsstraße (A 262)“, Mainz am Rhein</b><br>Prüfung der Einbindung des Baumbestandes in eine geplante Baumaßnahme |

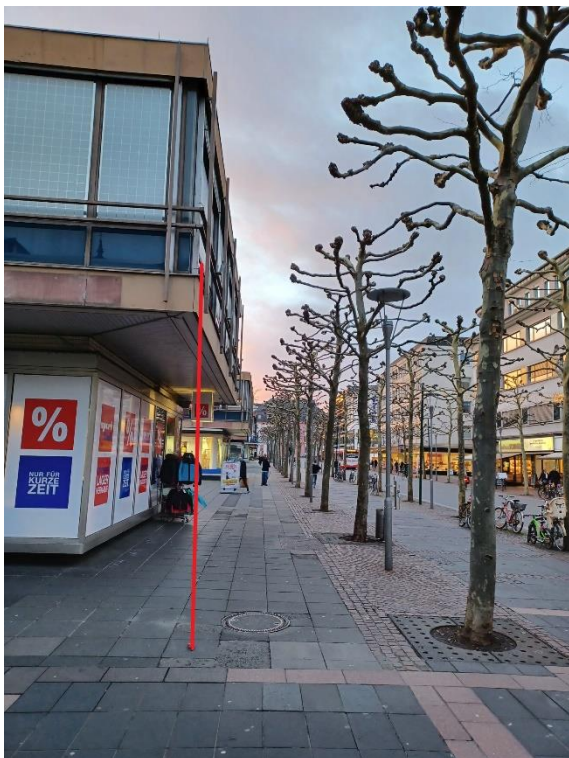
Abb. 59: Ludwigsstraße. Bestandskelleraußenwand schematisch rot eingezeichnet.
