## Gutachtliche Stellungnahme

**Objekt:** Rückbau des Wohn- und Geschäftsgebäudes  
Fuststraße 2 und Bischofsplatz 12  
„Neuordnung Ludwigsstraße“  
55116 Mainz

**Gegenstand:** Standortbegutachtung / Entsorgungskonzept

**Datum:** 26. Mai 2021

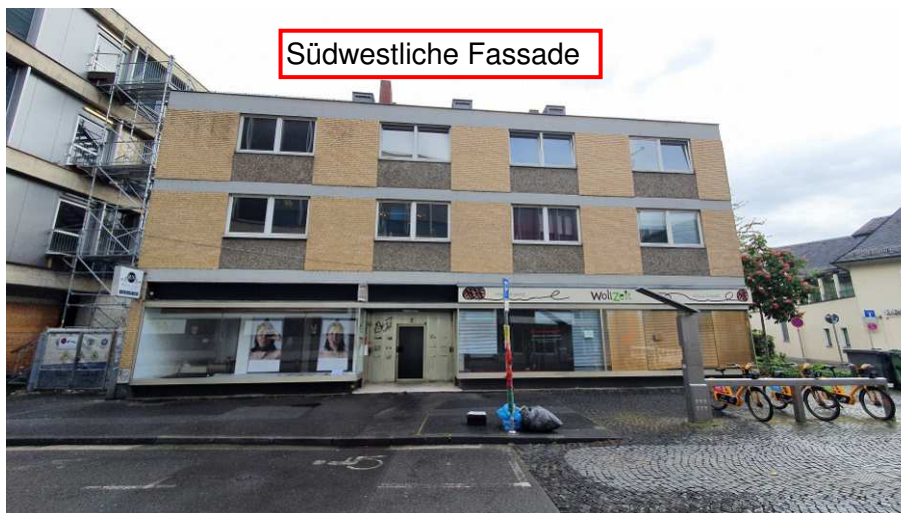
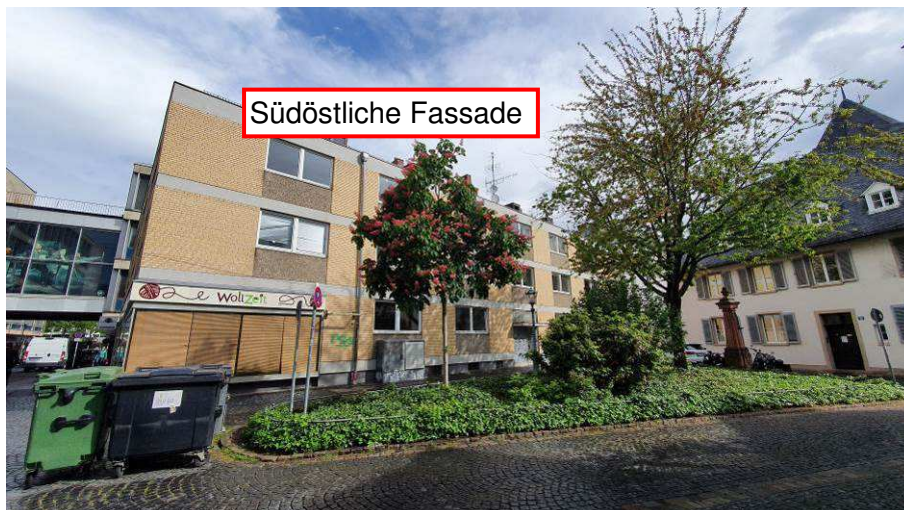
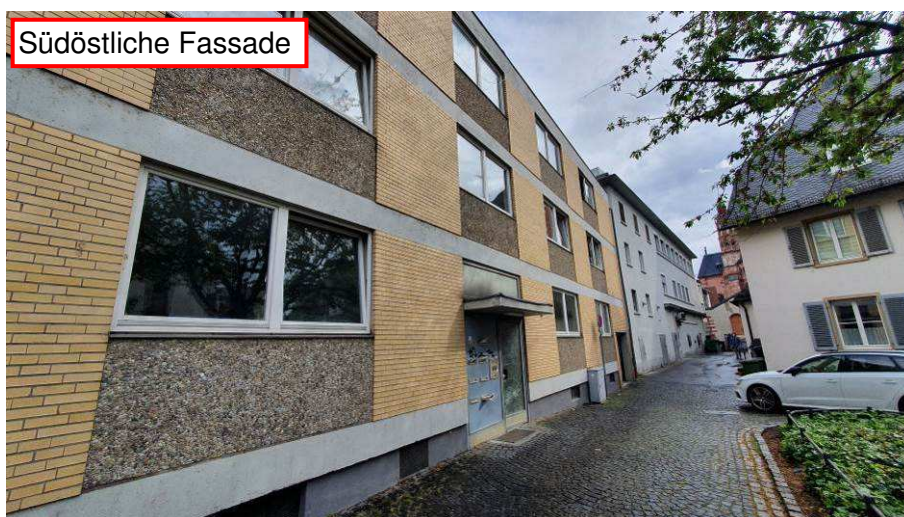
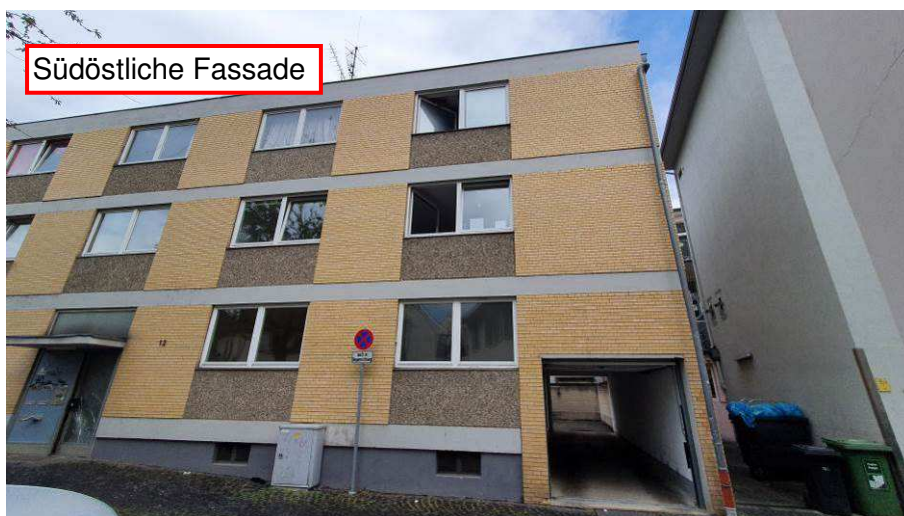
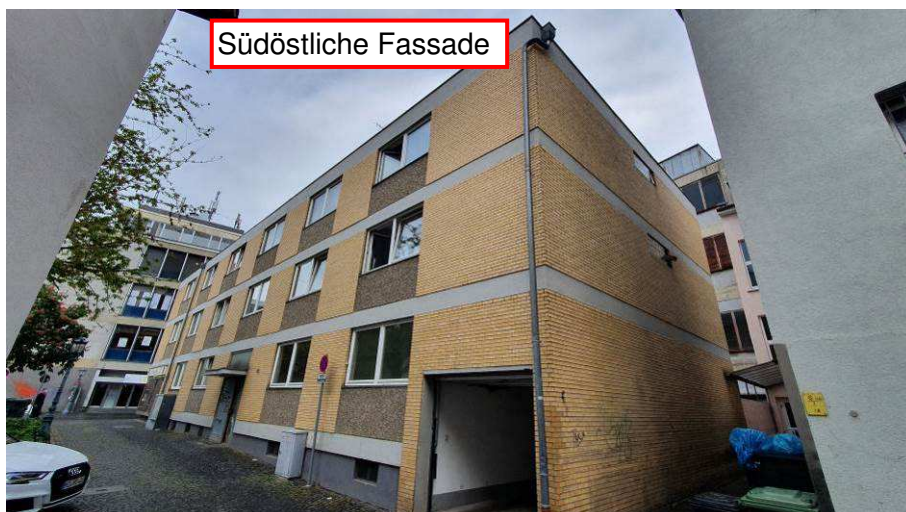
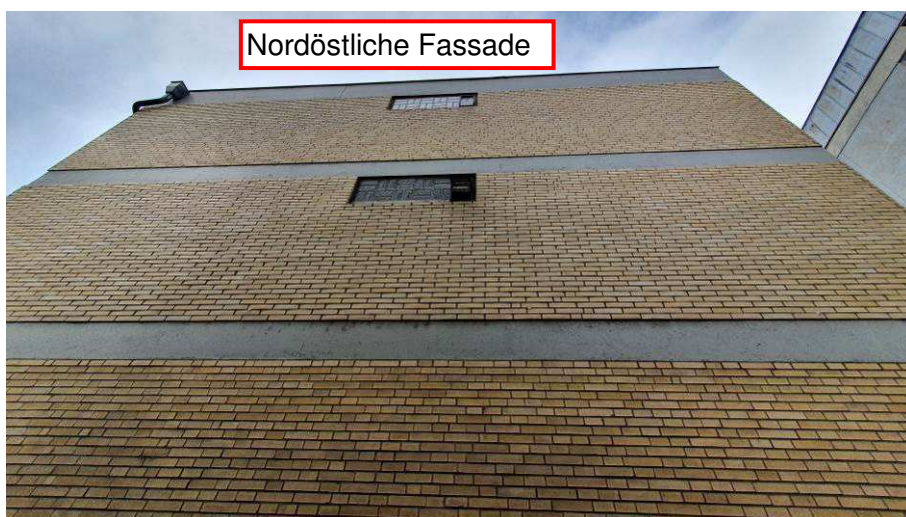
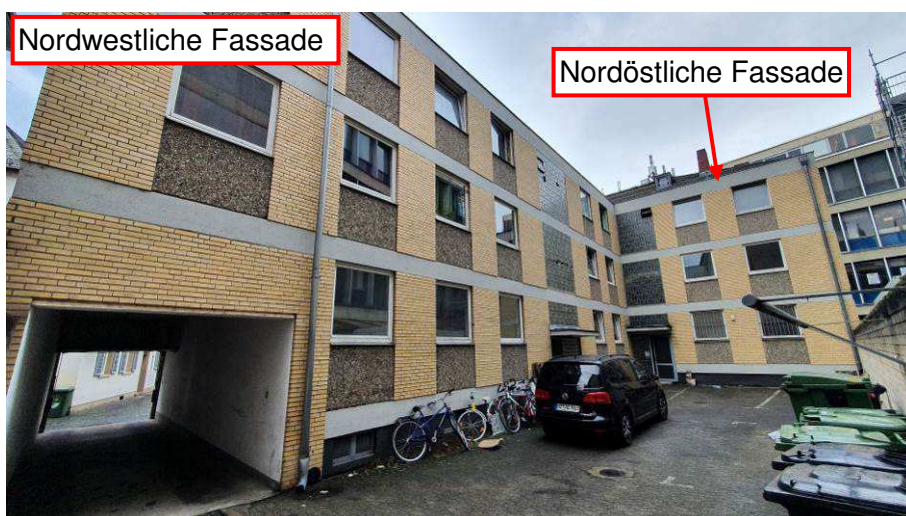
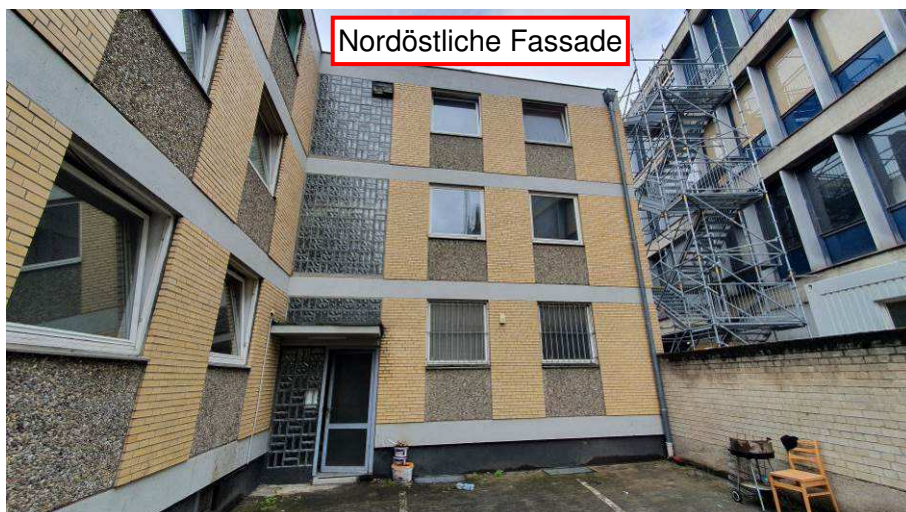
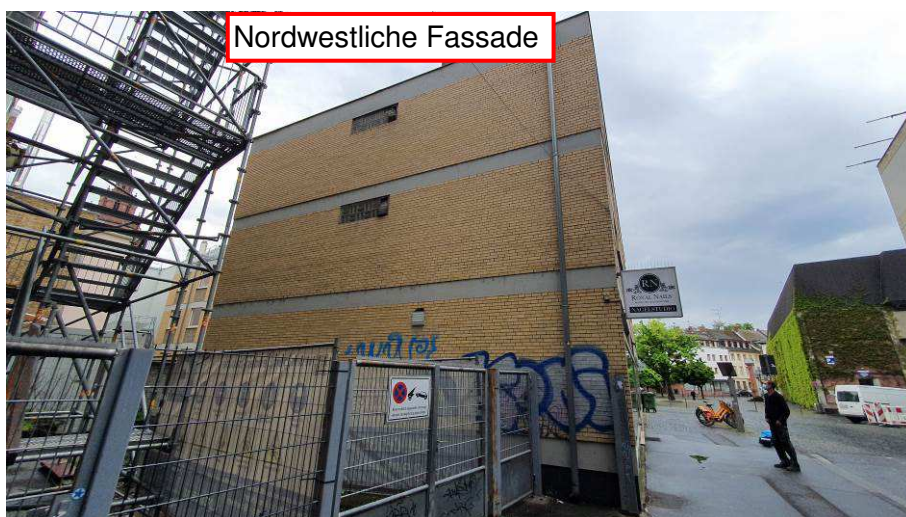
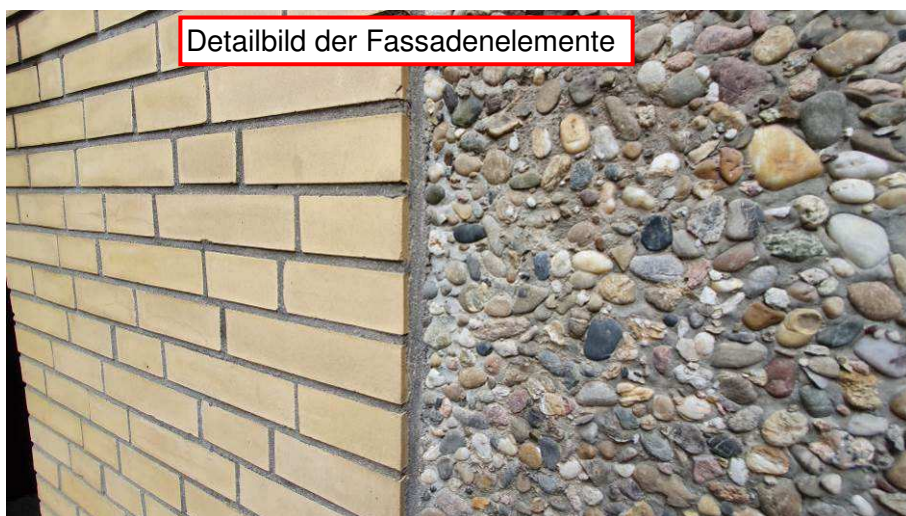
Die Fassade des Gebäudes weist im Wesentlichen Klinker- und Waschbetonflächen als Fassadenelemente auf, vgl. Foto 1 bis Foto 10.

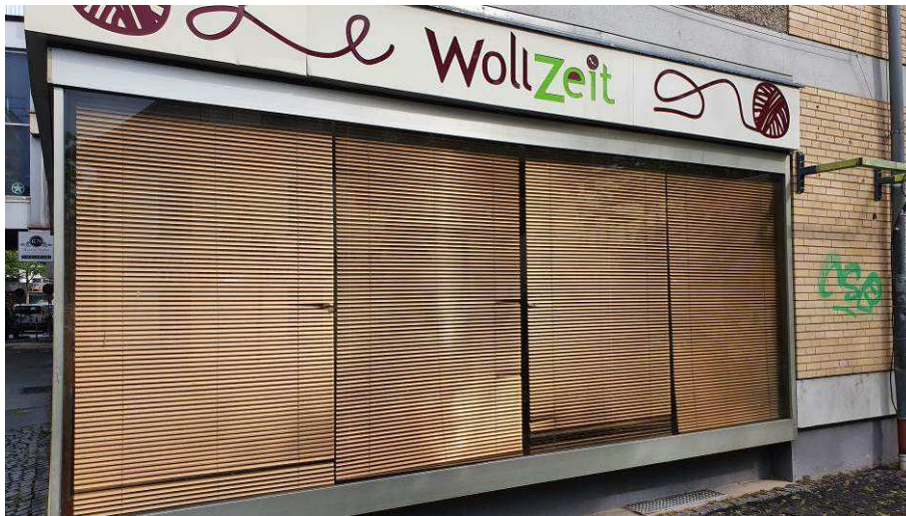
Foto 11

Im südwestlichen Bereich des Bauwerks sind auf dem Niveau des Erdgeschosses große Schaufenster eingebaut, vgl. Foto 1 und Foto 11.

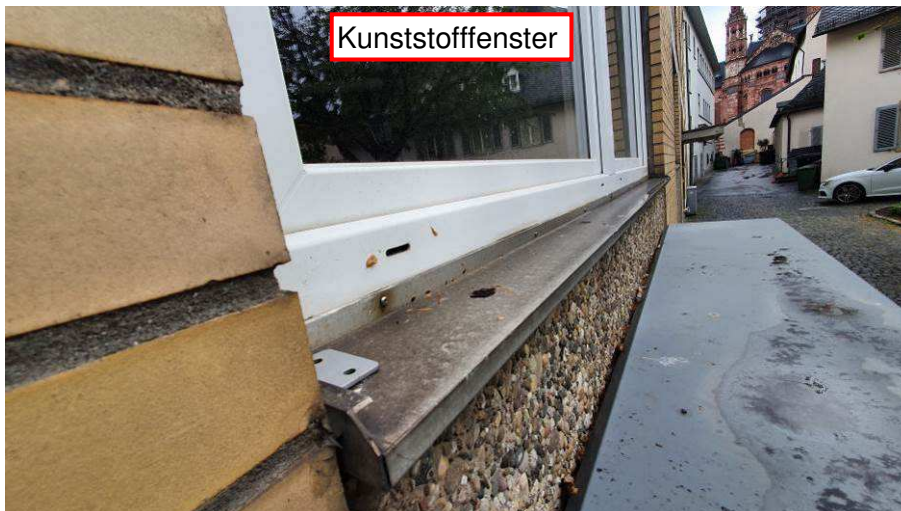
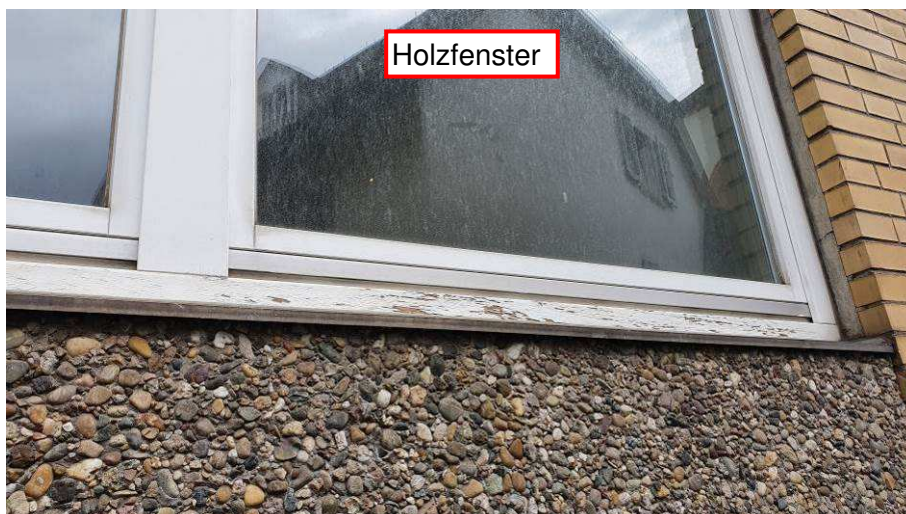
Die übrigen Fenster sind meist aus Holz oder Kunststoff und die Außenfensterbänke aus Metall, vgl. Foto 12 und Foto 13.

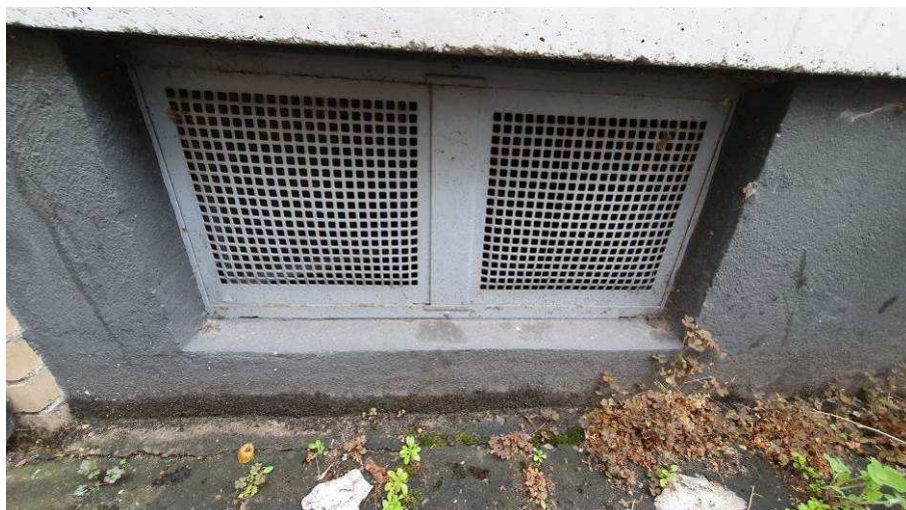
Foto 15

Die Kellerfenster sind aus Metall, vgl. Foto 15.

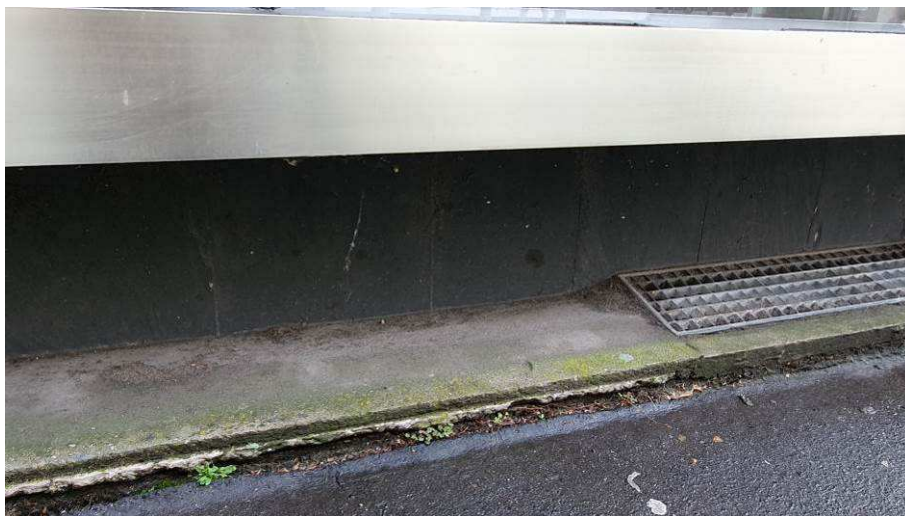
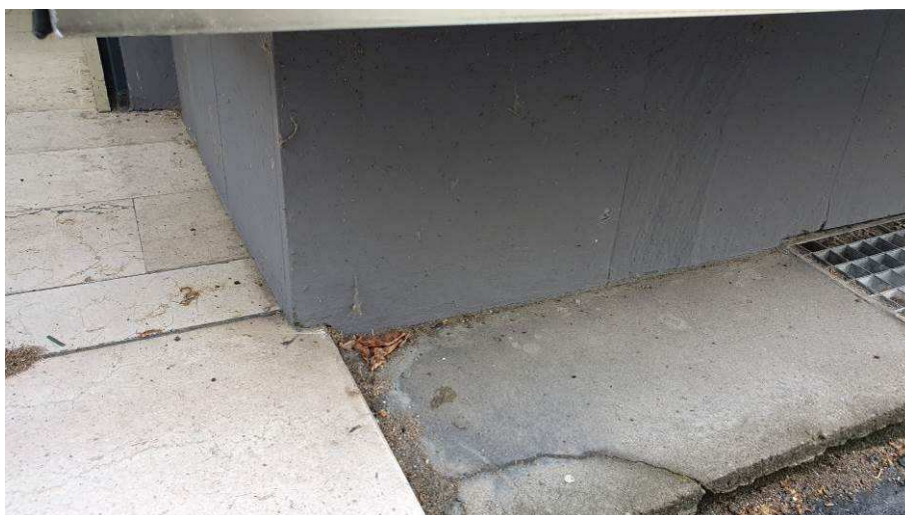
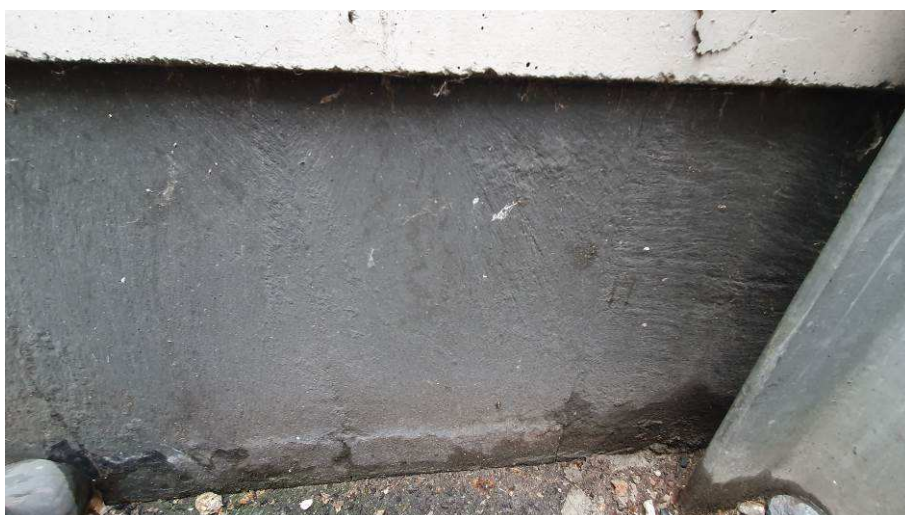
Der Sockenbereich ist teilweise mit schwarzen Steinen verkleidet und teilweise verputzt bzw. gestrichen, vgl. Foto 16 bis Foto 18.

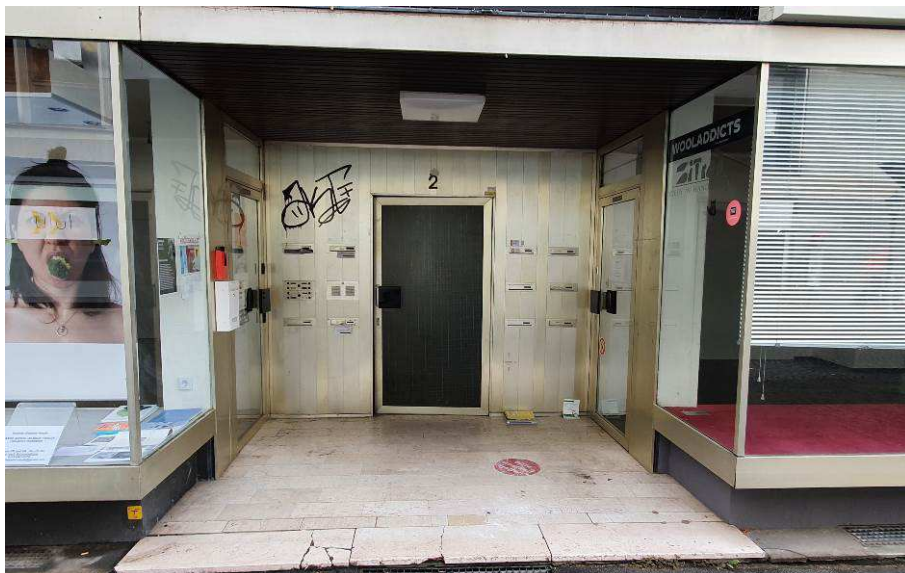
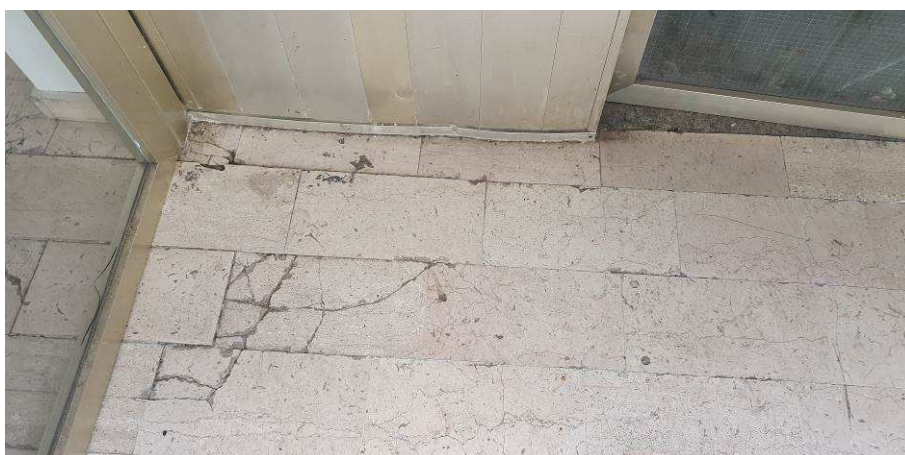
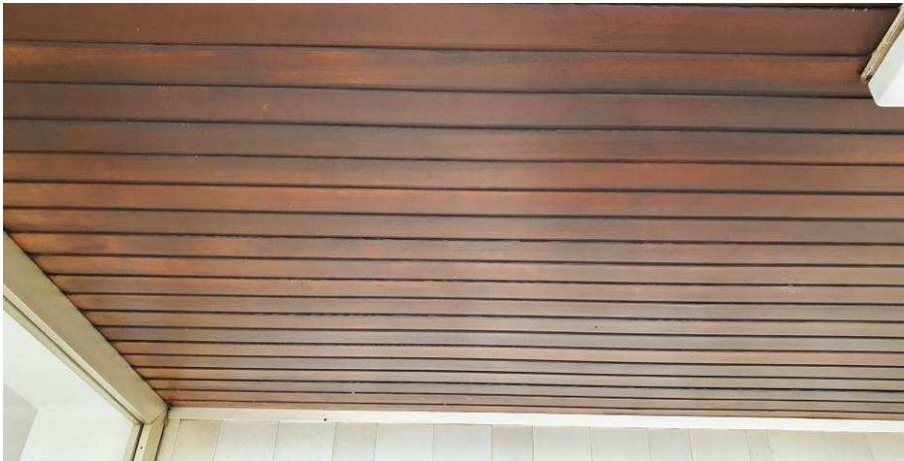
Am südwestlichen Eingangsbereich zum Gebäude Fuststraße 2 ist der Fußboden mit Naturstein belegt, die Wand mit Metalllamellen und die Decke mit Holzlamellen verkleidet, vgl. Foto 19 bis Foto 22.

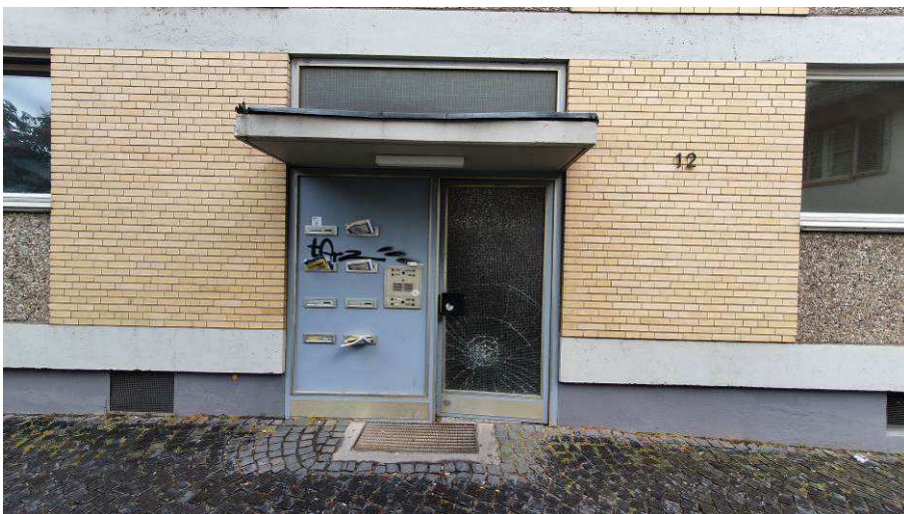
Foto 23

Am südöstlichen Eingang zum Gebäude Bischofsplatz 12 weist die Metalltür einen Glaseinsatz auf, vgl. Foto 23. Das Vordach ist aus Stahlbeton mit einer Metallabdeckung, vgl. Foto 24.

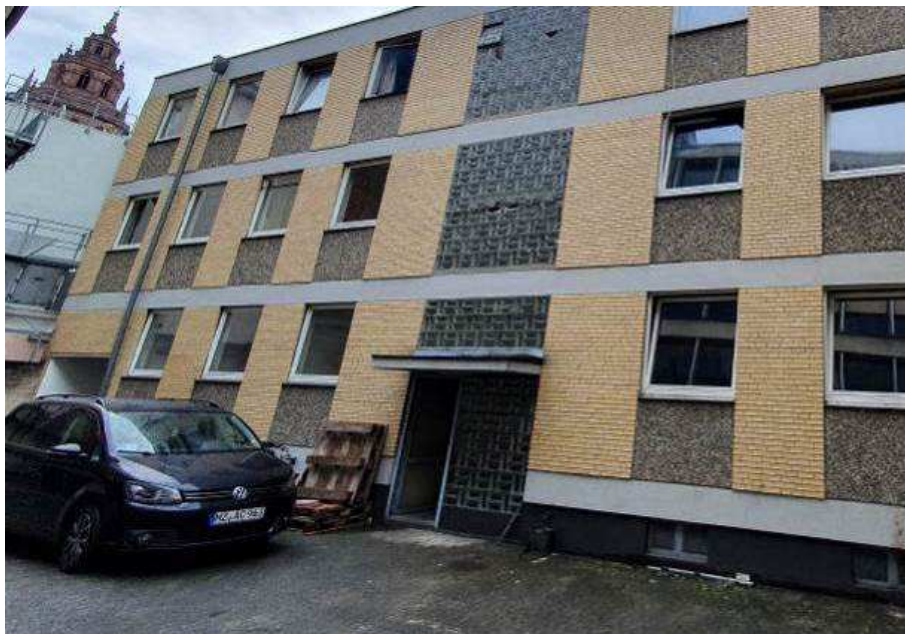
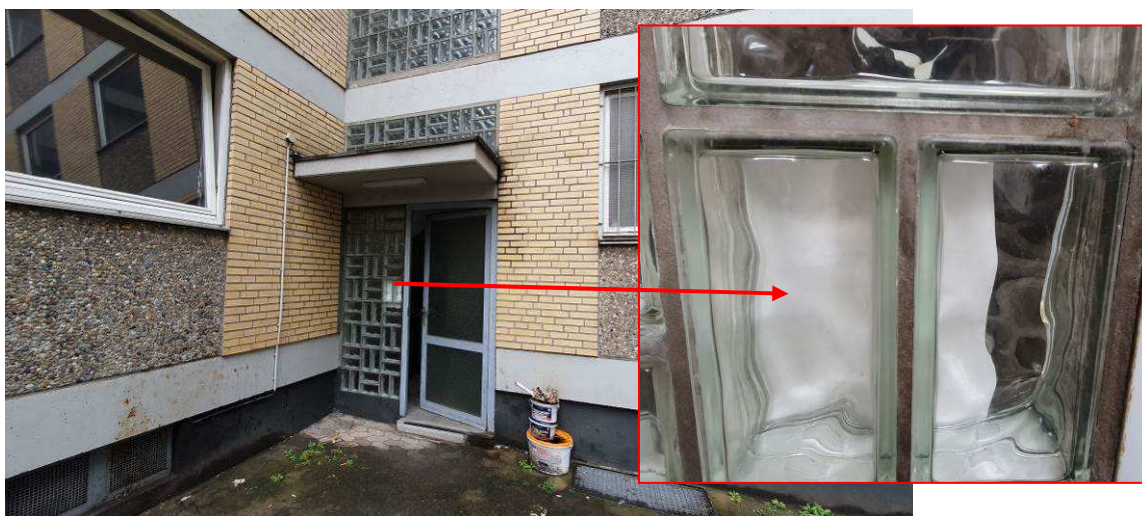
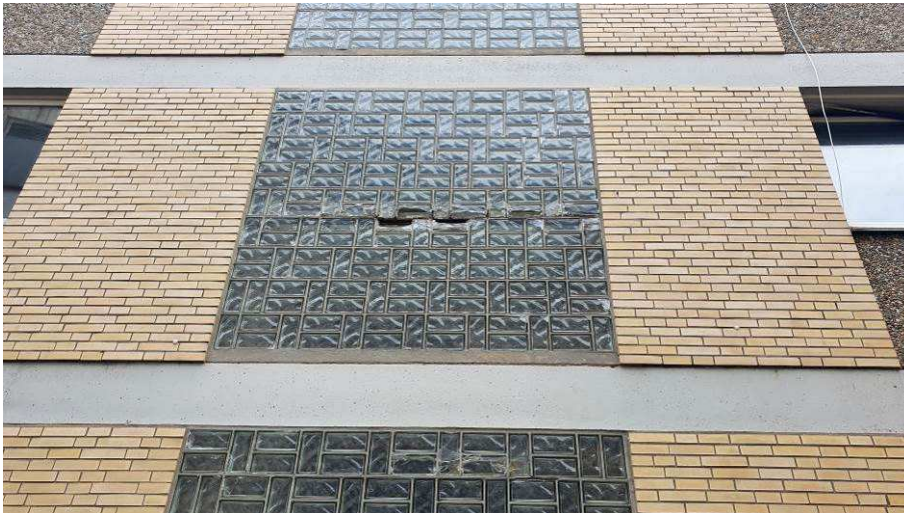
Die beiden hofseitigen Eingänge weisen ebenfalls Vordächer aus Stahlbeton auf. Die Wände neben und über den Eingängen sind aus Glasbausteinen, vgl. Foto 25 bis Foto 27.

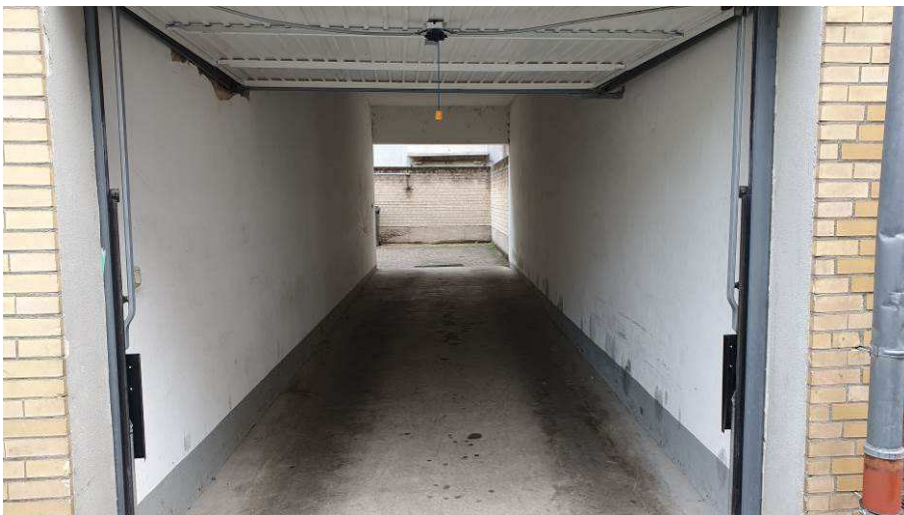
Foto 28

Die Durchfahrt zum Hof ist verputzt und gestrichen, vgl. Foto 28.

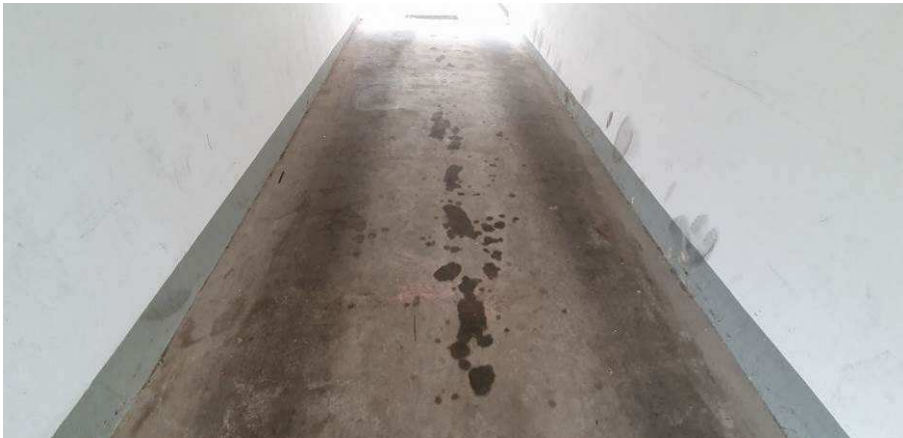
Foto 30

Auf dem Boden sind MKW-Verunreinigungen (Mineralölkohlenwasserstoffe) erkennbar, vgl. Foto 30.

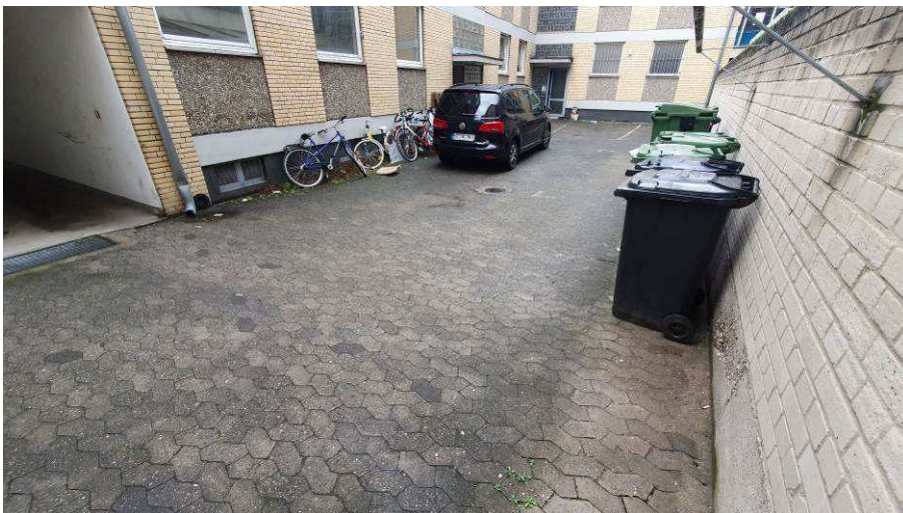
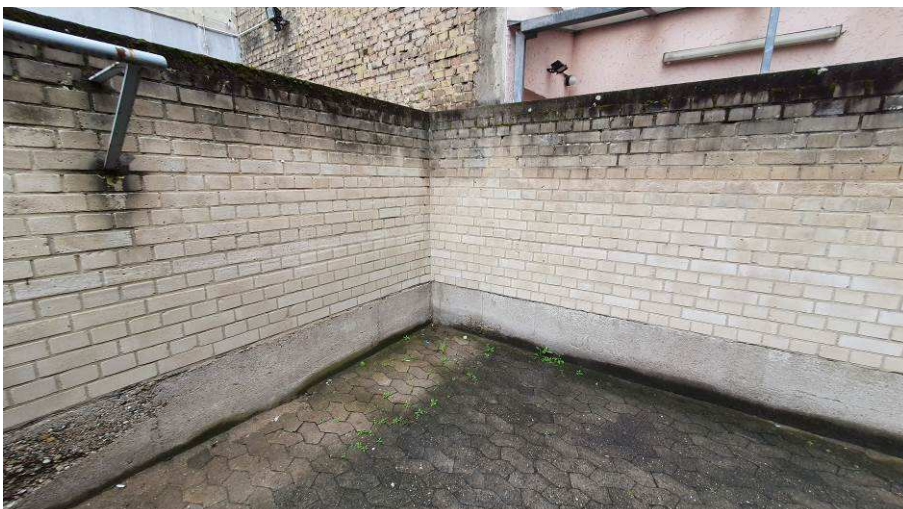
Die Hoffläche ist gepflastert und die Grenzwand gemauert, vgl. Foto 31 und Foto 32.

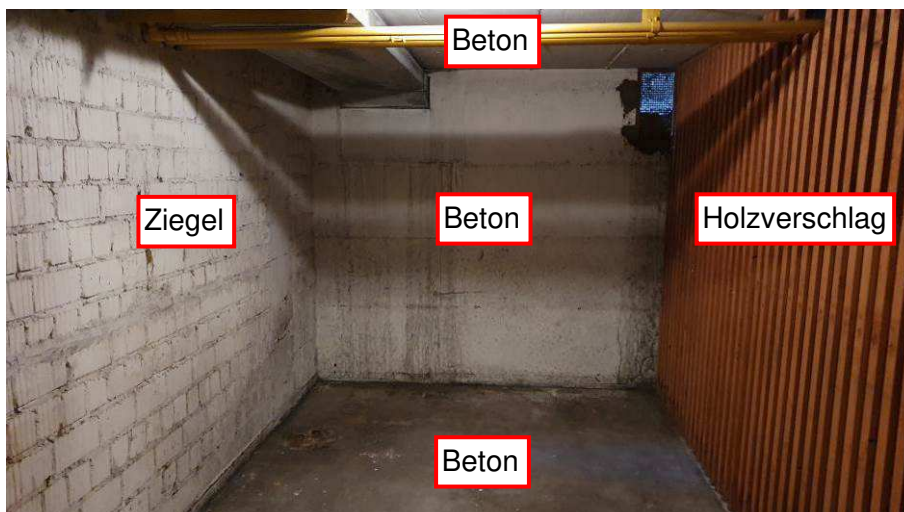
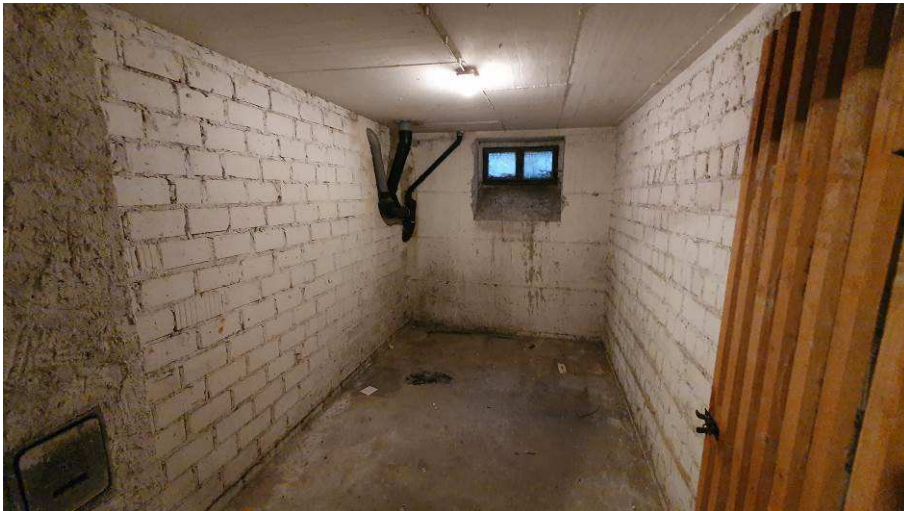
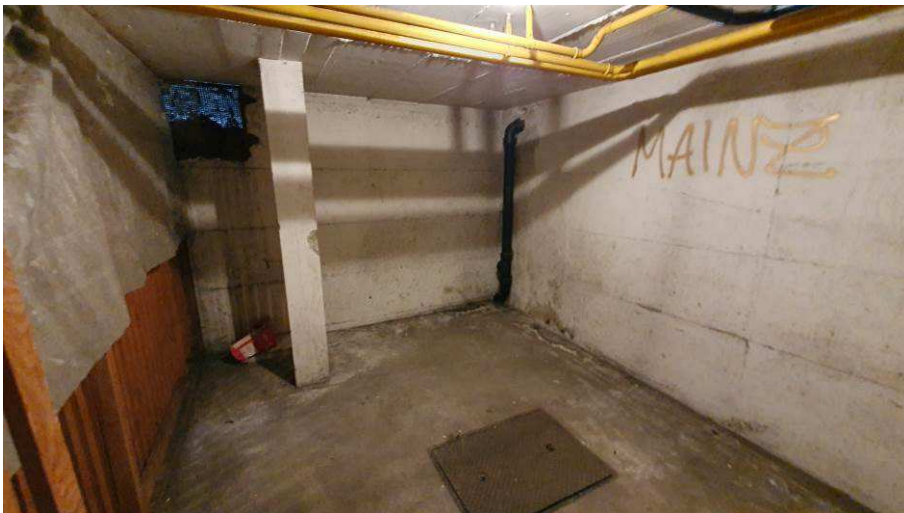
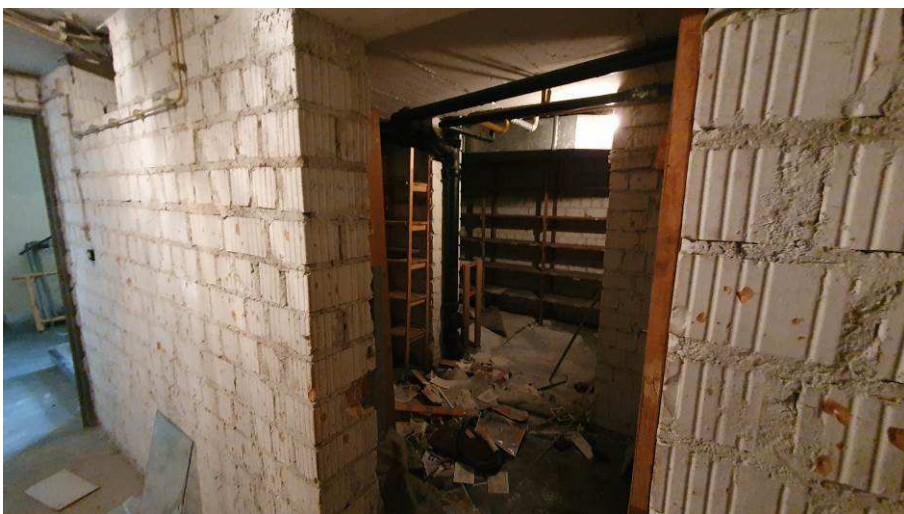
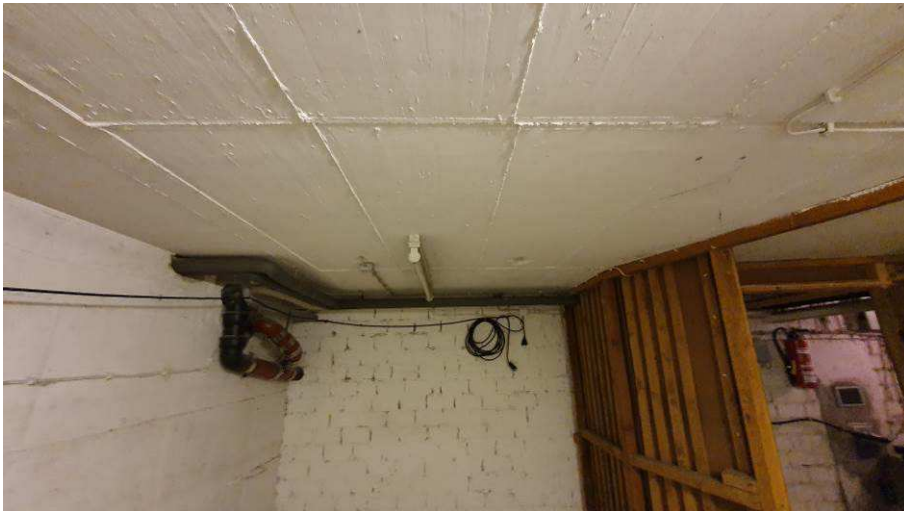
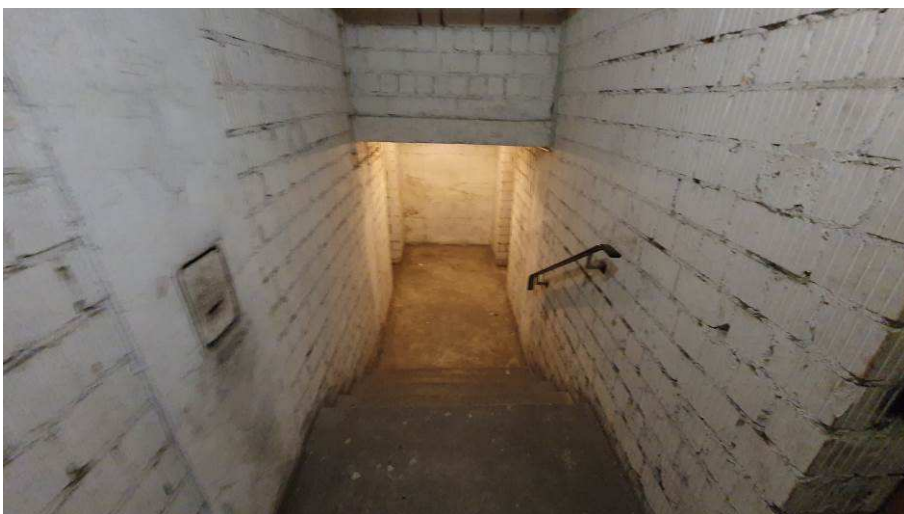
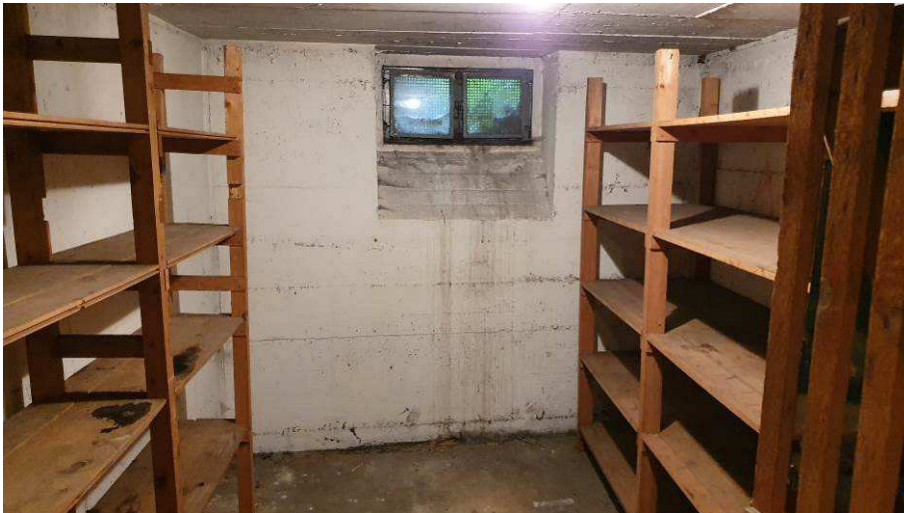
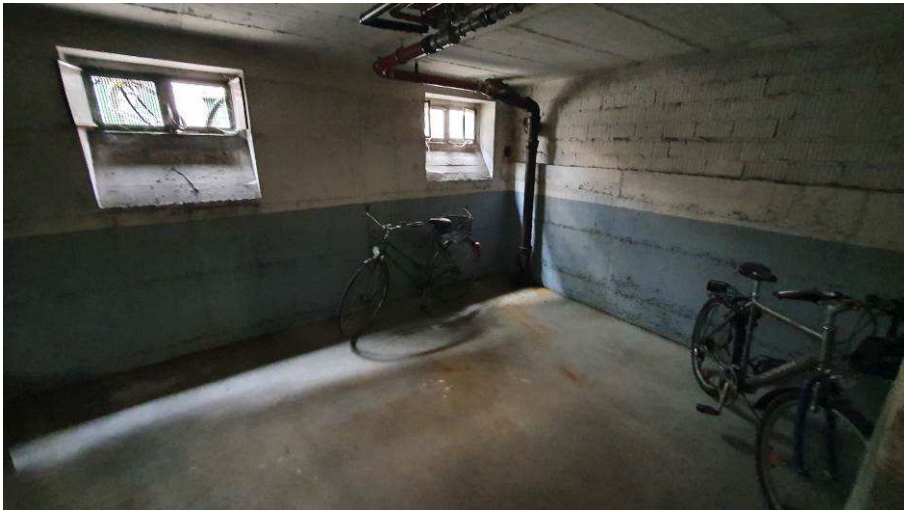
Im Kellergeschoss sind die Außenwände, die Stützen, die Decke und die Bodenplatte aus Stahlbeton, die massiven Zwischenwände sind gemauert und die leichten Trennwände aus Holzverschlag, vgl. Foto 34 bis Foto 42.

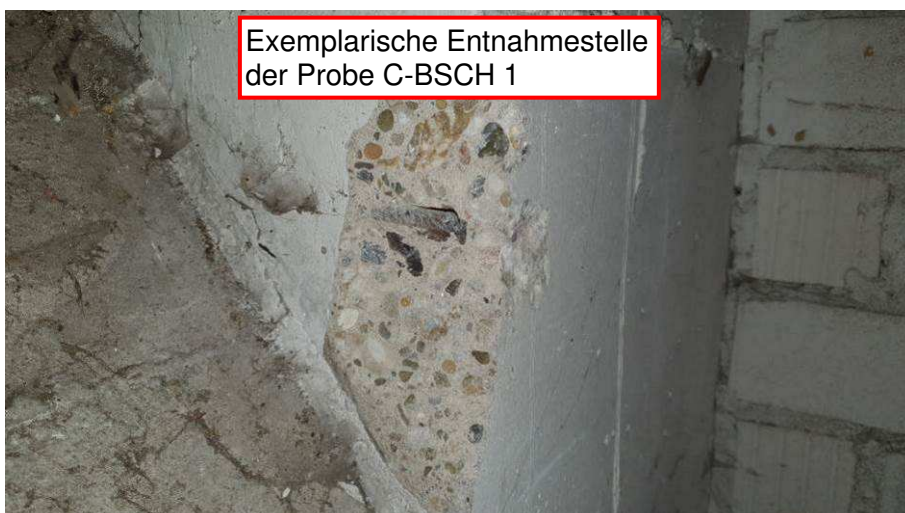
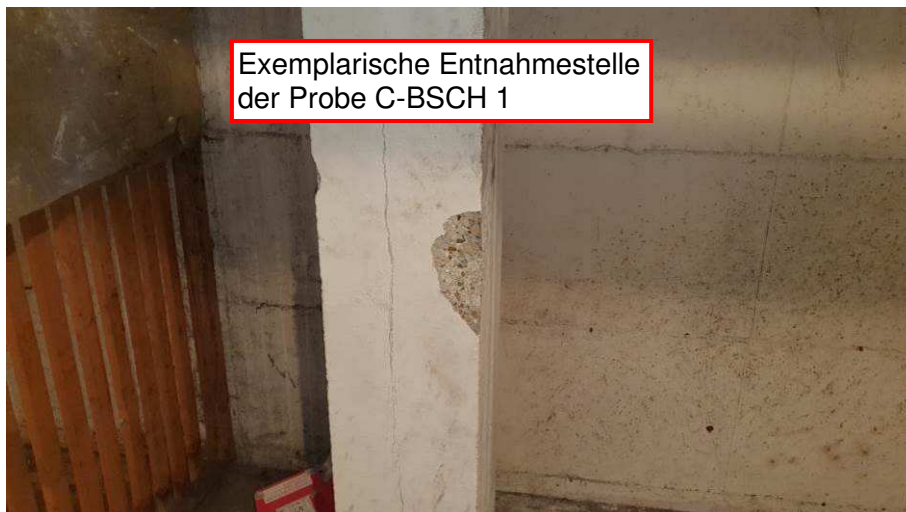
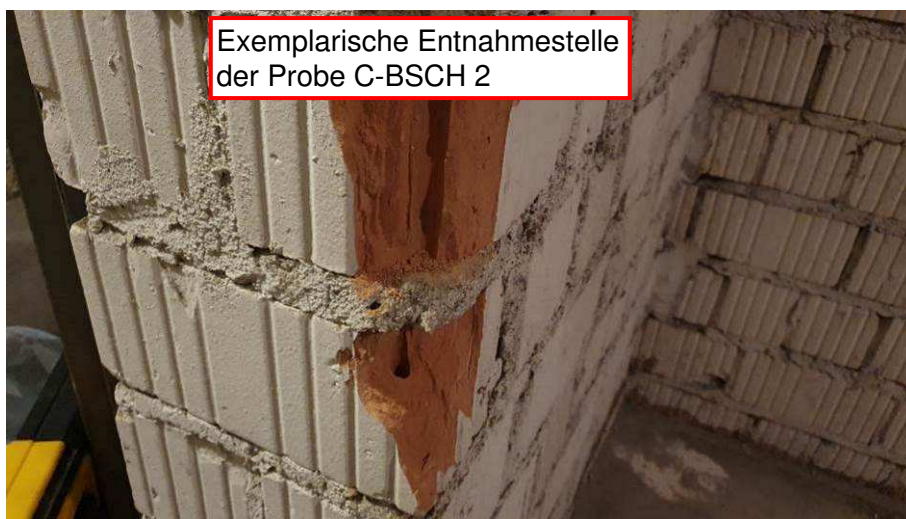
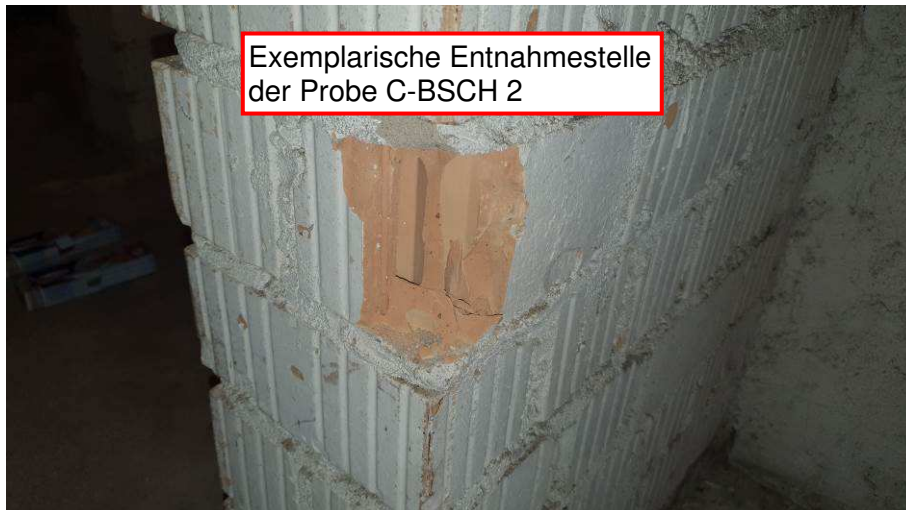
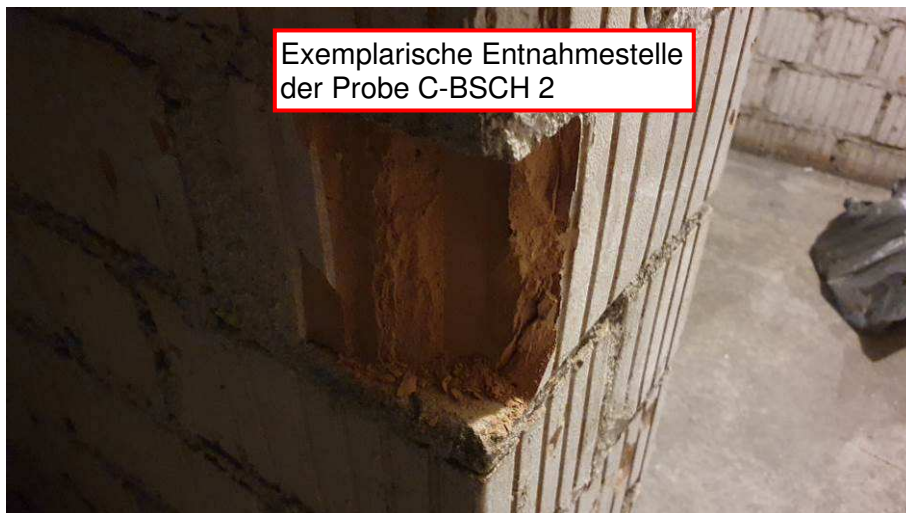
Aus der Betonkonstruktion wurde eine Probe B-BSCH 1 und aus dem Ziegelmauerwerk eine Probe B-BSCH 2 entnommen, vgl. Foto 43 bis Foto 48.

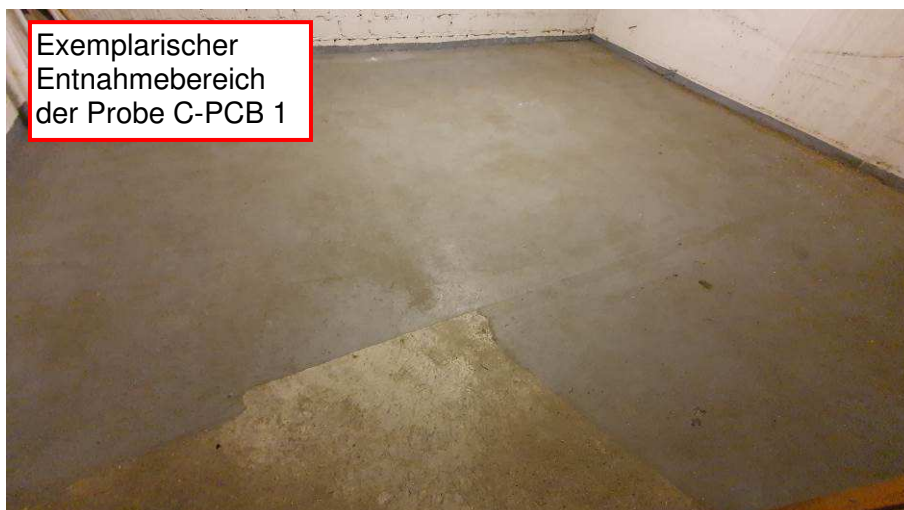
Der Betonfußboden und teilweise der Sockelbereich im Keller weisen in vielen Bereichen eine Beschichtung auf. Aus der Beschichtung wurde ein Teil der Probe C-PCB 1 entnommen, vgl. Foto 49 bis Foto 51.

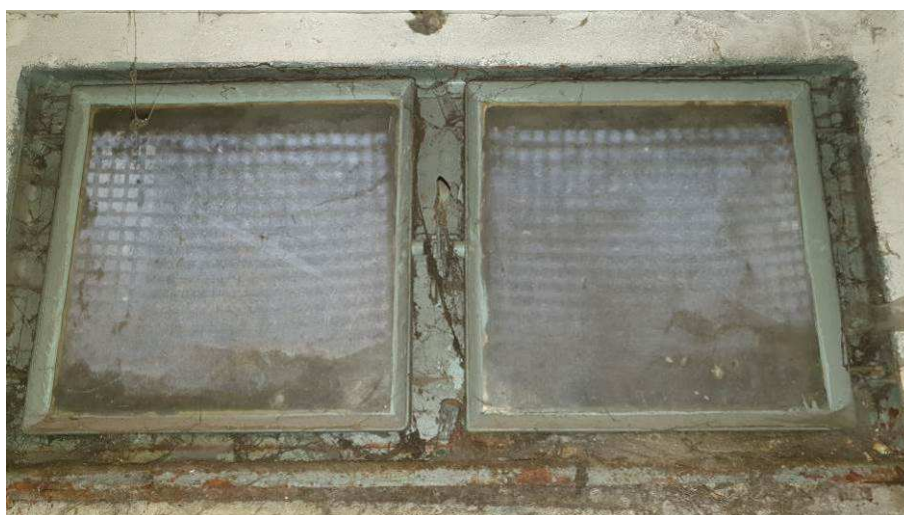
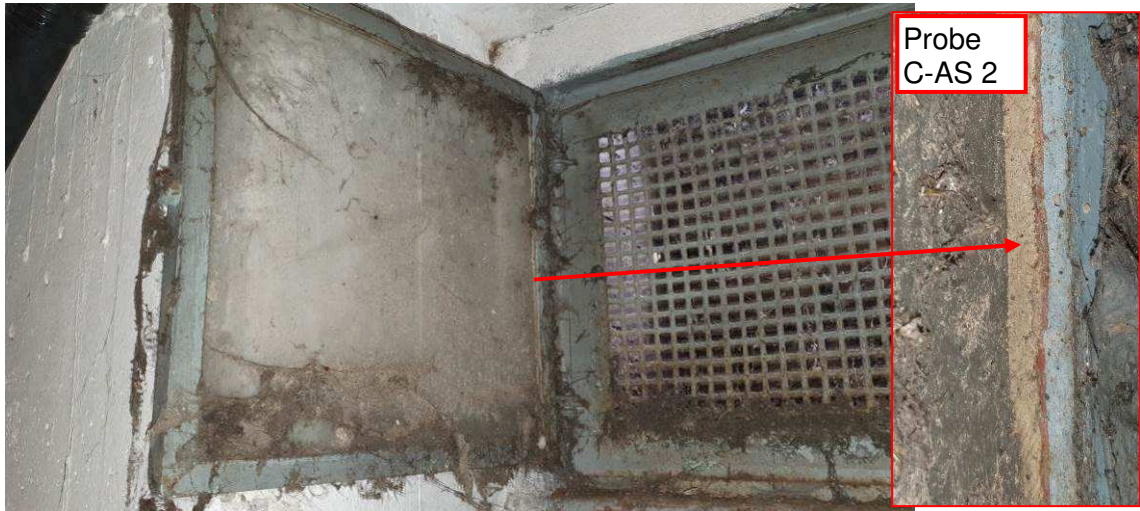
Wie bereits erwähnt, sind die Kellerfenster aus Metall. Aus dem Fensterkitt wurde eine Probe C-AS 2 entnommen, vgl. Anlage 2 sowie Foto 52 und Foto 53.

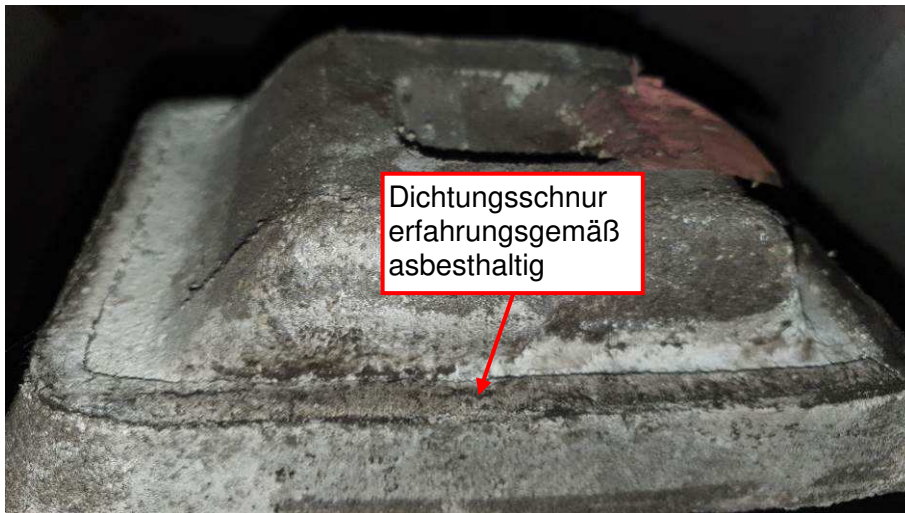
Foto 56

An den Revisionsöffnungen der Kamine sind die Dichtungsschnüre erfahrungsgemäß asbesthaltig, vgl. Foto 54 bis Foto 56.

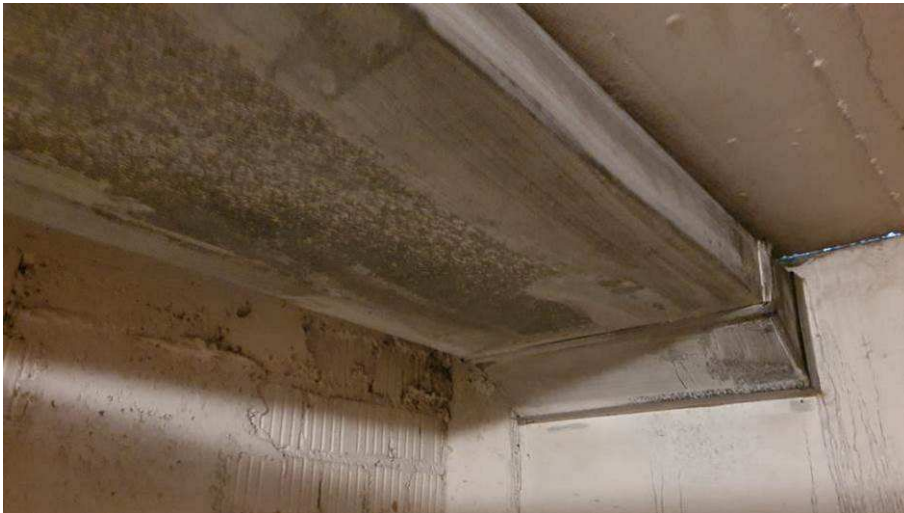
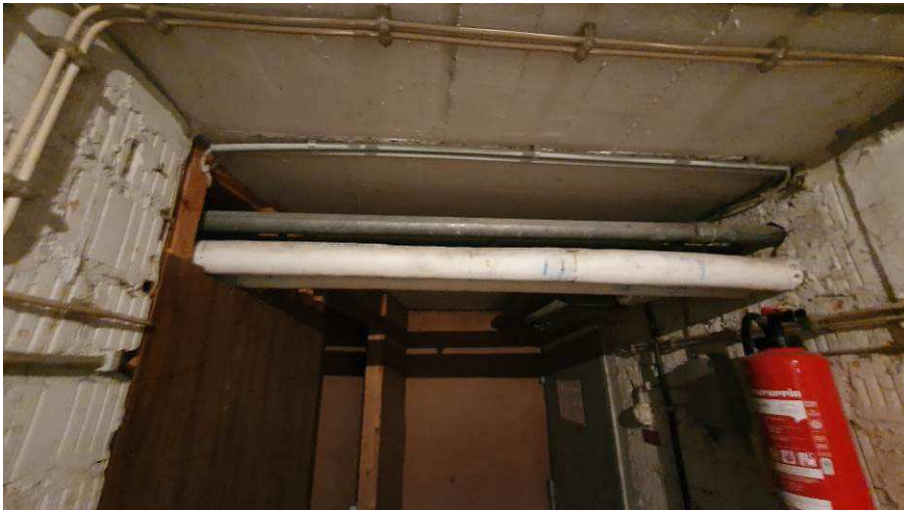
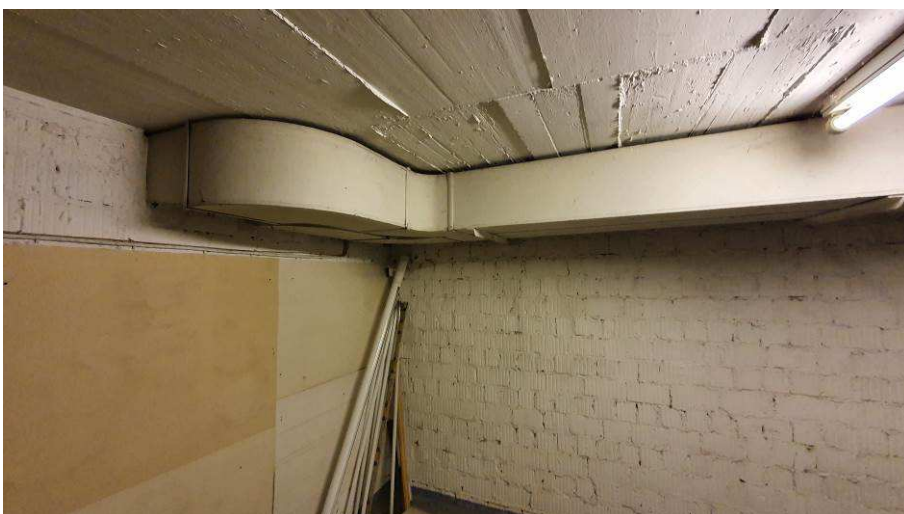
An der Decke im Keller verlaufen diverse Leitungen, die teilweise eine Isolierung aufweisen, vgl. Foto 58 bis Foto 60.
