## Gutachtliche Stellungnahme

**Objekt:** Rückbau des Wohn- und Geschäftsgebäudes  
Fuststraße 2 und Bischofsplatz 12  
„Neuordnung Ludwigsstraße“  
55116 Mainz

**Gegenstand:** Standortbegutachtung / Entsorgungskonzept

**Datum:** 26. Mai 2021

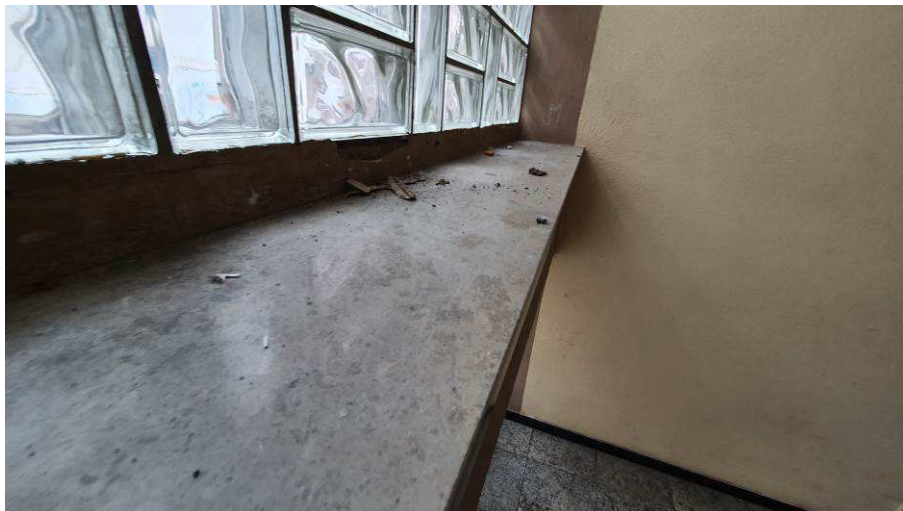
Foto 88

Die Naturstein-Fensterbänke im Treppenhaus des Gebäudes Bischofsplatz 12 sind nicht auffällig, vgl. Foto 88.

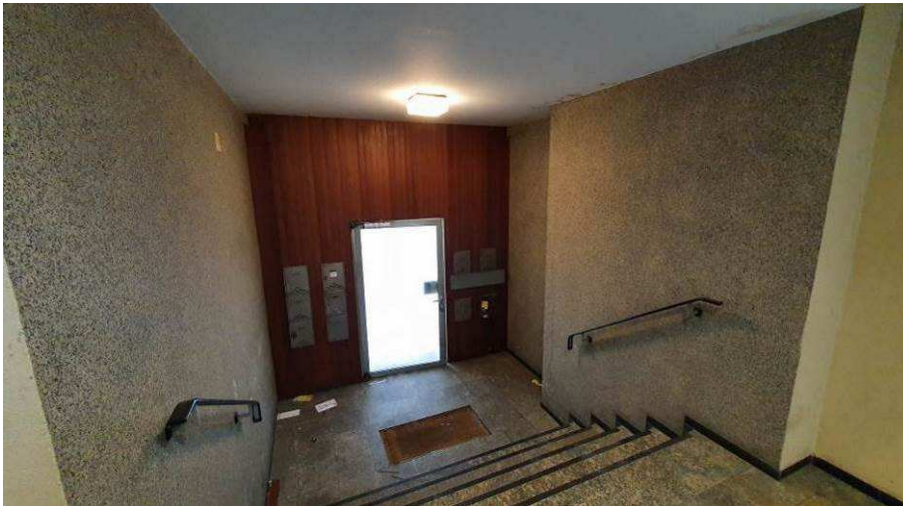
Foto 89

Im Eingangsbereich des Gebäudes Fuststraße 2 ist die Außenwand mit Holz verkleidet, vgl. Foto 89.

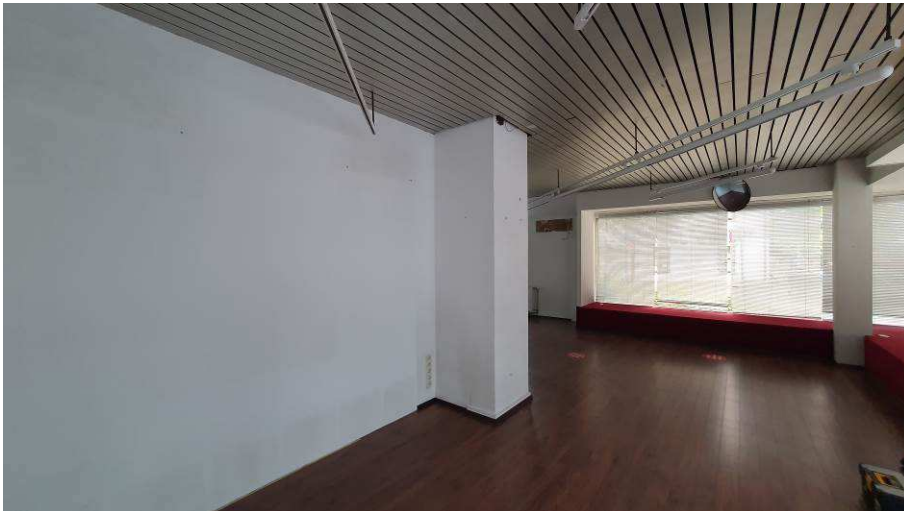
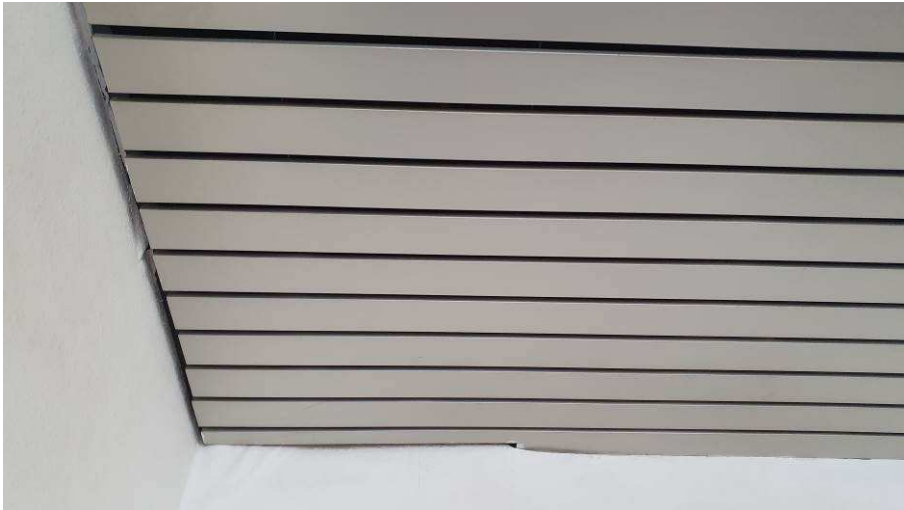
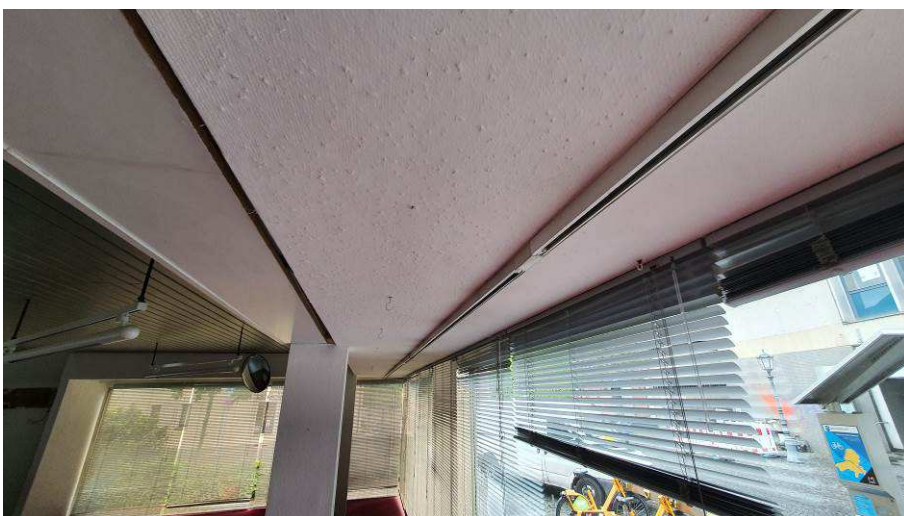
Im Verkaufsraum des Wollladens im Erdgeschoss besteht die abgehängte Decke aus Metalllamellen oder aus einem tapezierten Gipskarton, die Wände sind meist tapeziert und am Fußboden ist Laminat verlegt, vgl. Foto 91 bis Foto 93. An der Schaufensterfront ist eine mit einem roten Teppich verkleidete Präsentationsfläche eingebaut, vgl. Foto 91.

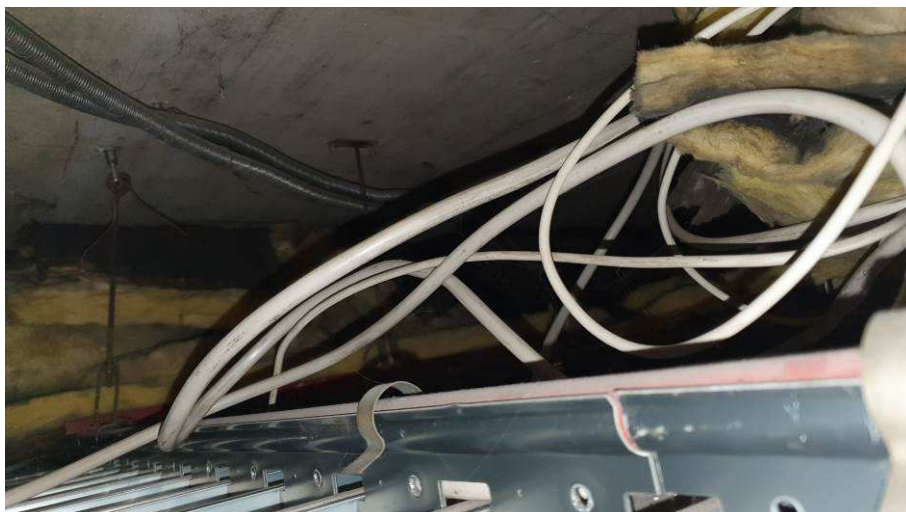
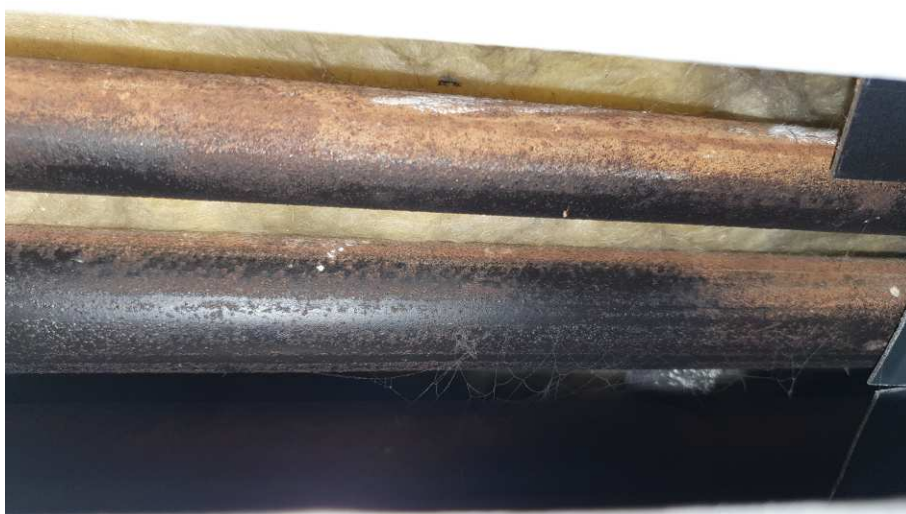
Oberhalb der abgehängten Decke verlaufen zahlreichen Leitungen, es ist vlieskaschierte KMF-Dämmung vorhanden, vgl. Foto 94 bis Foto 99.

Konkrete Informationen zum Einbaujahr der vlieskaschierten Dämmung über der abgehängten Decke im Verkaufsraum des ehemaligen Wollladens liegen uns nicht vor. Wegen der Abweichungen des uns vorliegenden Grundriss vom Erdgeschoss (ohne Datum) im Vergleich zur jetzigen Raumteilung des ehemaligen Wollladens, kann davon ausgegangen werden, dass die abgehängte Decke nachträglich eingebaut wurde. Falls es sich um eine „neue“ Mineralwolle (seit etwa 1996 hergestellt und die Freizeichnungskriterien der Gefahrstoffverordnung erfüllt) handelt, muss die TRGS 500 beachtet werden.

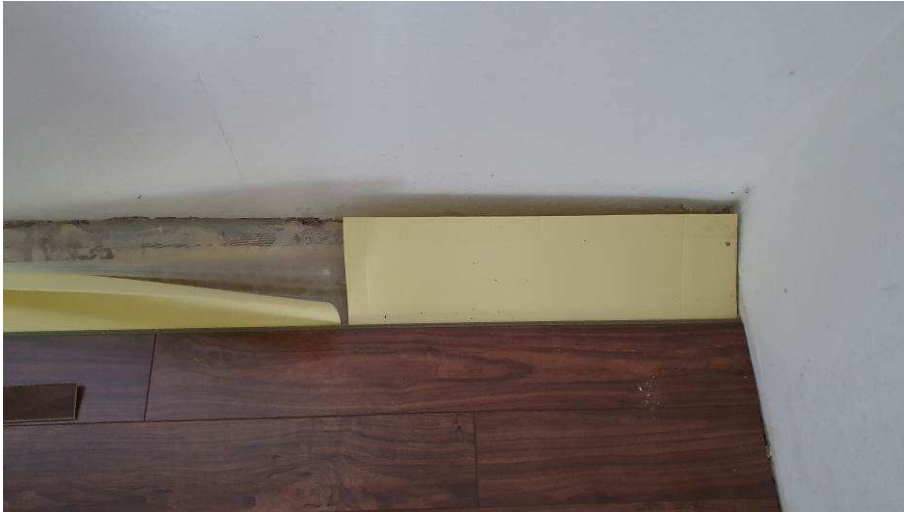
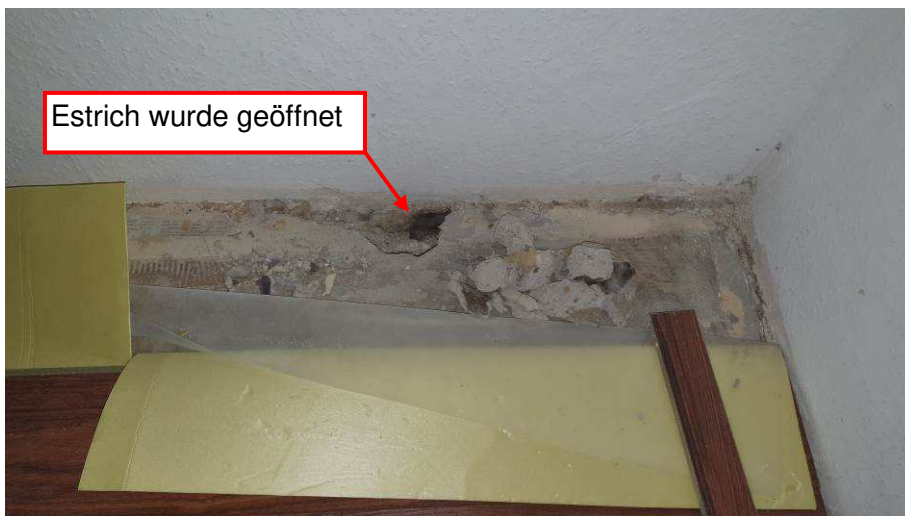
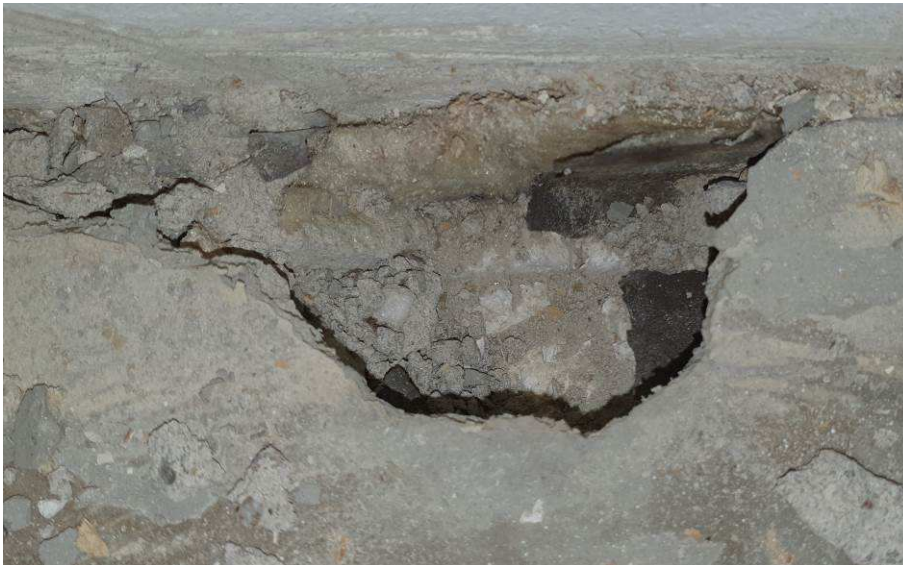
Der Fußboden wurde exemplarisch an der östlichen Ecke des Verkaufsraumes geöffnet. Hier wurden unterhalb des Laminats eine gelbe Dämmmatte, eine transparente Folie und anschließend der Estrich mit schwarzen Trennlagen erkundet, vgl. Foto 100 bis Foto 102.

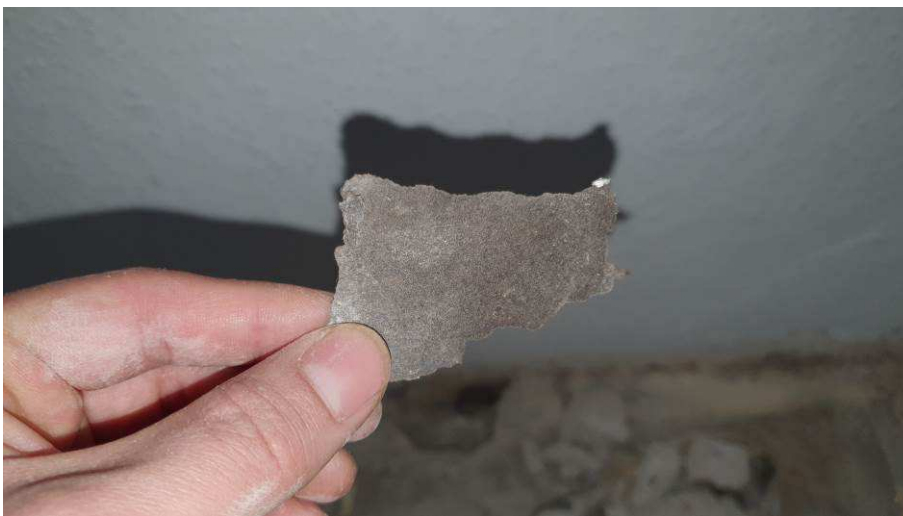
Aus dem schwarzen Trennlagen wurde eine Probe C-PAK 1 entnommen, vgl. Foto 103 und Anlage 2.2.

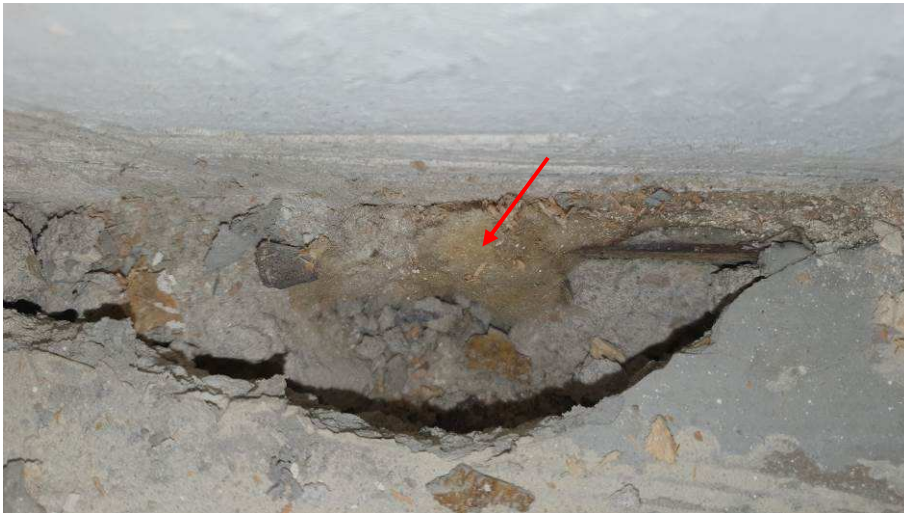
Foto 104

Zwischen der Wand und dem Estrich war eine KMF-Dämmung vorhanden, vgl. Foto 104.

Die vorhandenen KMF (z.B. Dämmmaterialien um den Estrich im Fußboden) sind vor dem Abbruch mit Großgerät gemäß den Vorgaben der TRGS 521 „Faserstäube“ auszubauen und zu entsorgen.

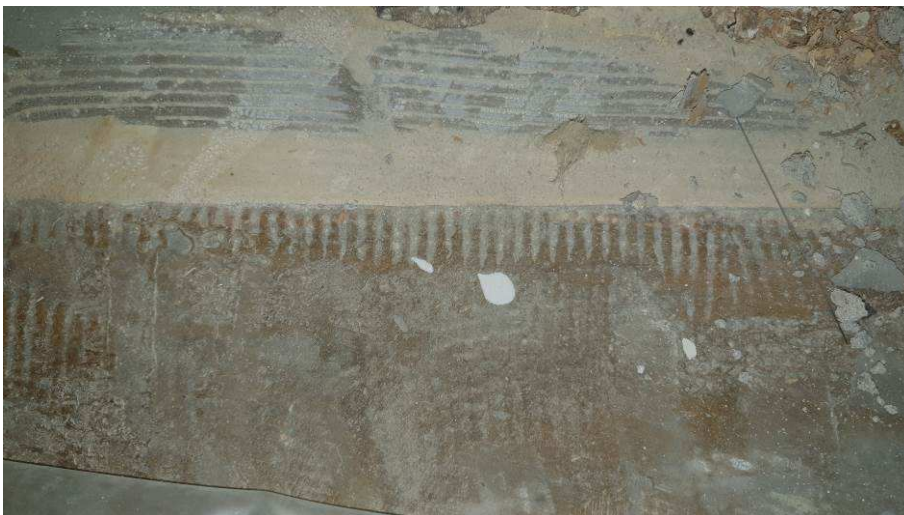
Foto 105

Der alte Kleber auf dem Estrich war nicht auffällig, vgl. Foto 105.

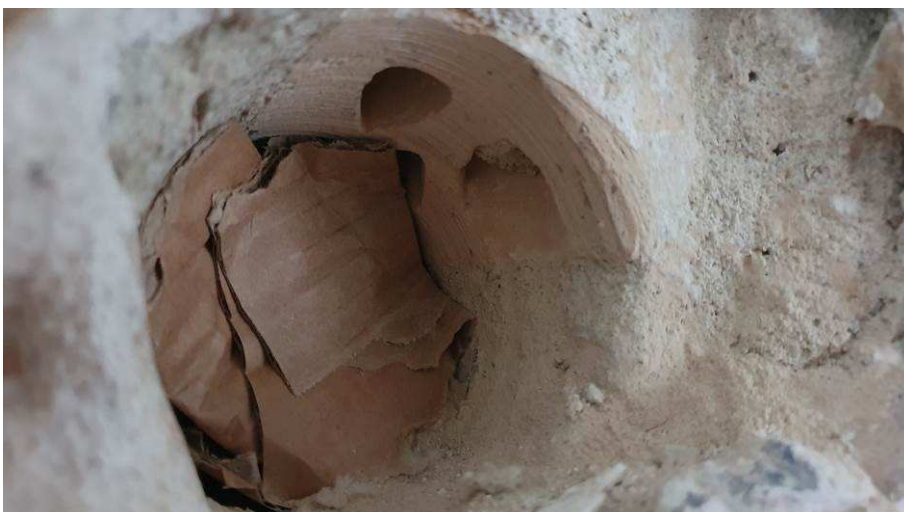
Foto 106

An einer vorhandenen Öffnung war erkennbar, dass die südöstliche Außenwand aus Ziegelstein gemauert wurde, vgl. Foto 106.

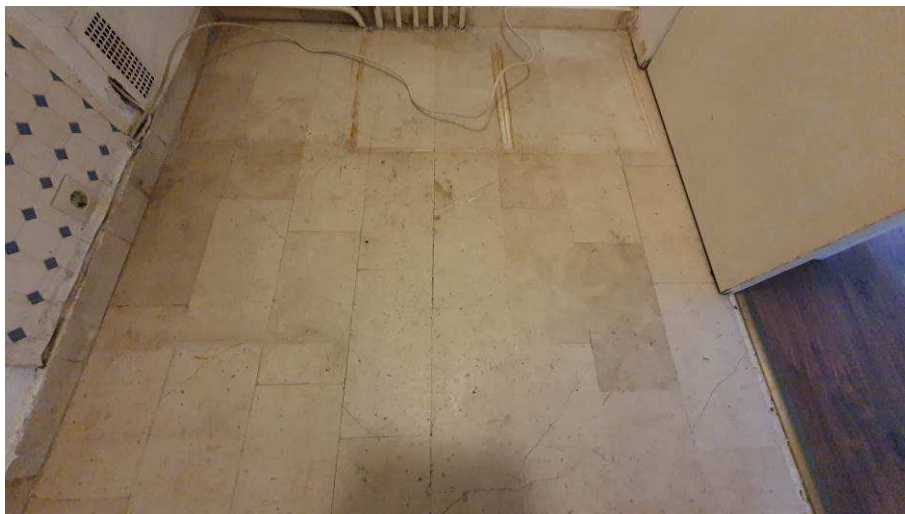
Foto 107

In der ehemaligen Teeküche sind auf dem Fußboden Natursteine verlegt, vgl. Foto 107.

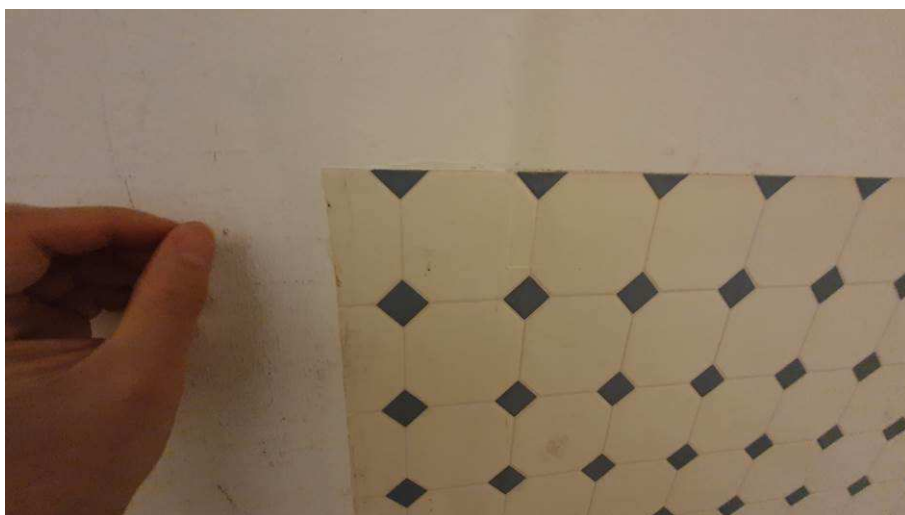
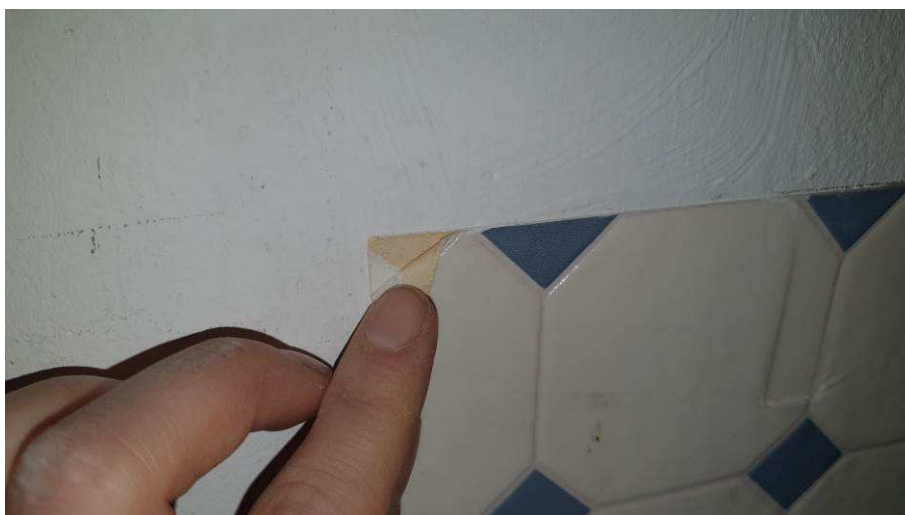
Die Wände sind teilweise mehrschichtig tapeziert, vgl. Foto 108 und Foto 109.

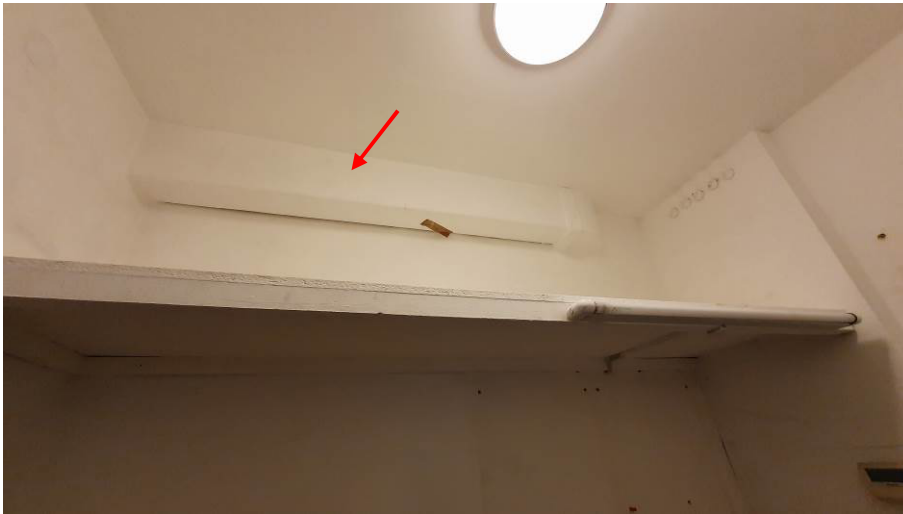
An der Decke verläuft eine Lüftungsleitung, die augenscheinlich aus einem asbesthaltigen Faserzement besteht, vgl. Foto 110 und Foto 111.

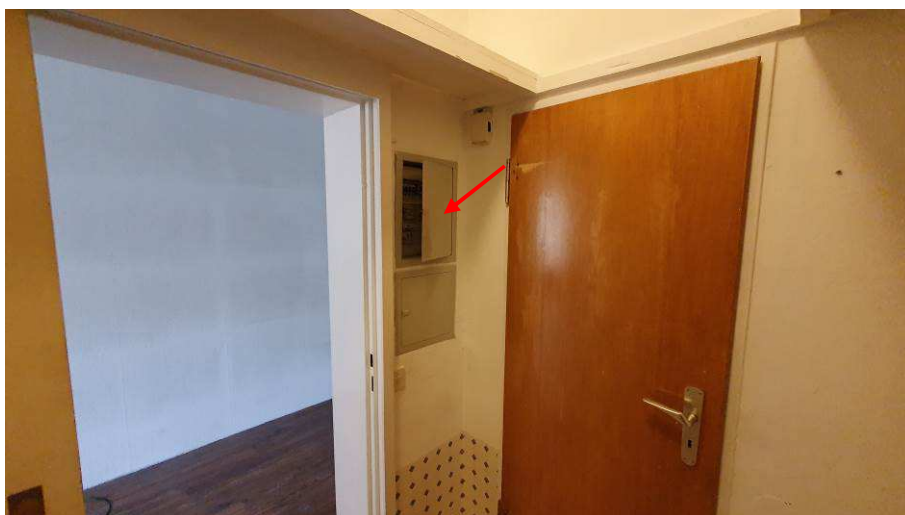
Ferner sind hier noch Wasser- und Stromanschlüsse mit zwei Sicherungskasten vorhanden, vgl. Foto 112 und Foto 113.

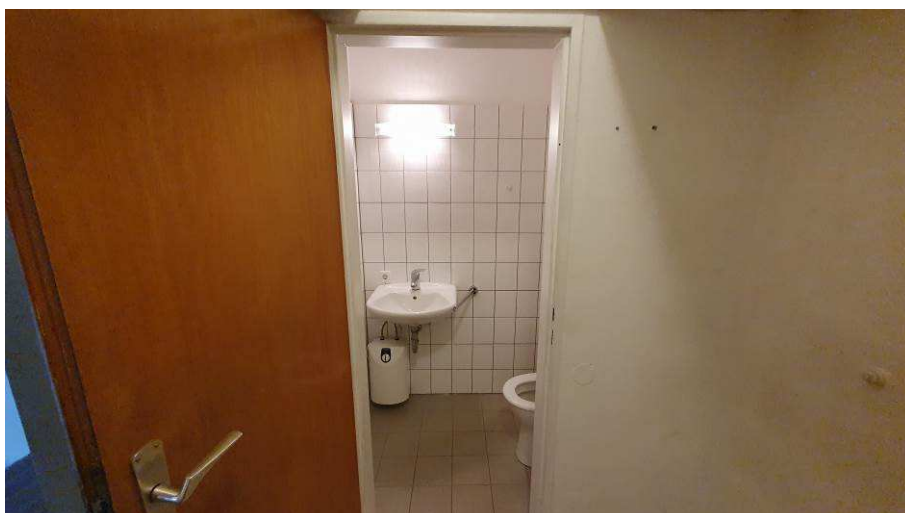
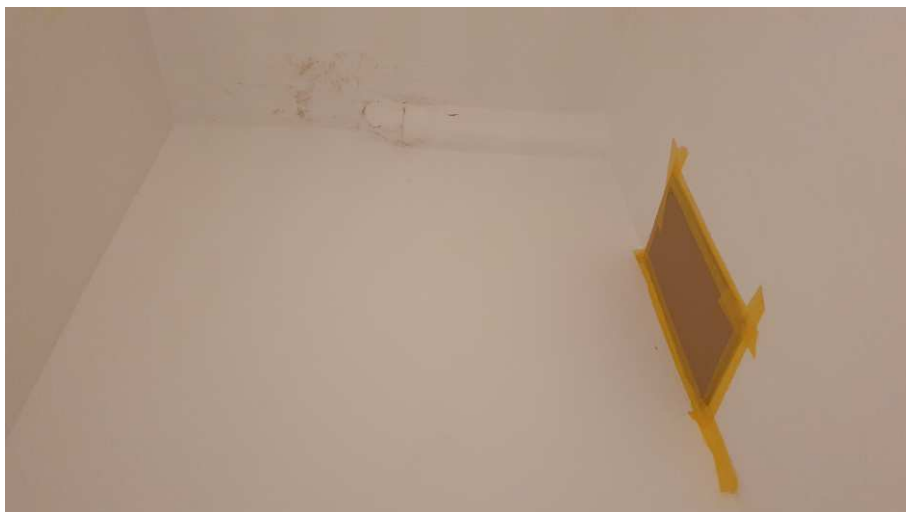
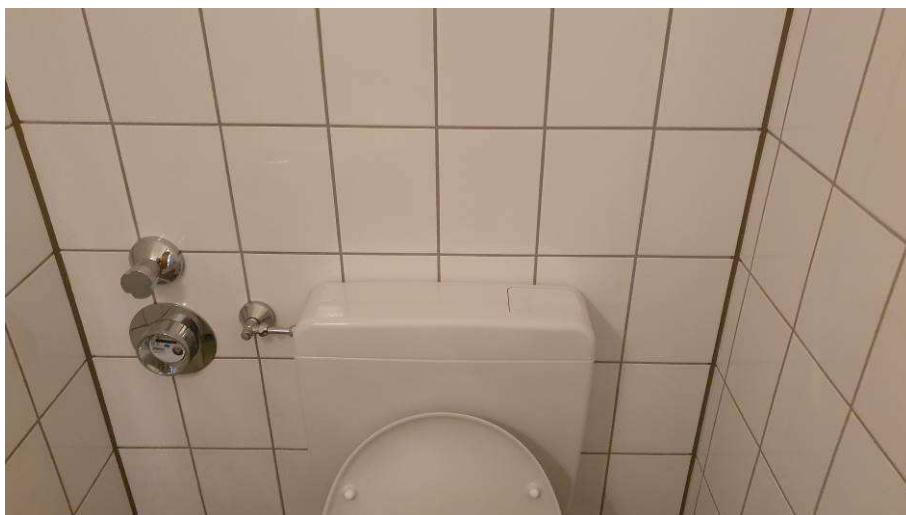
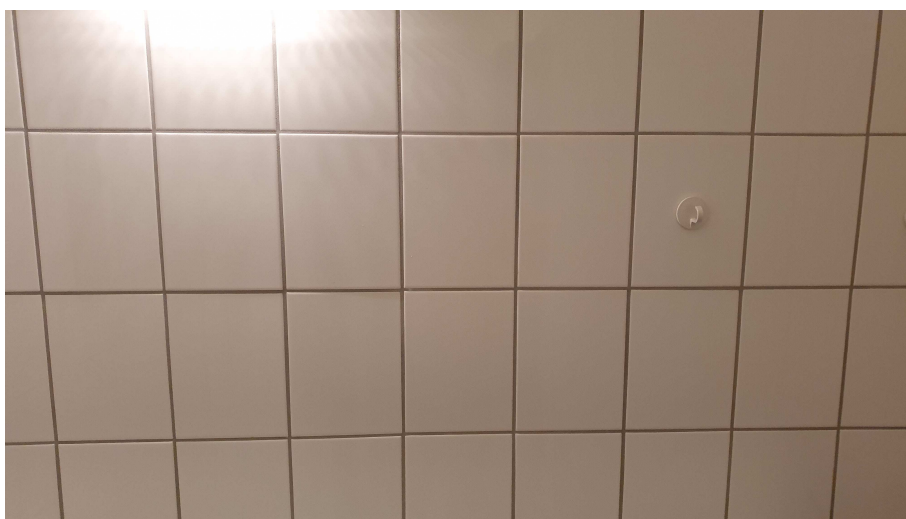
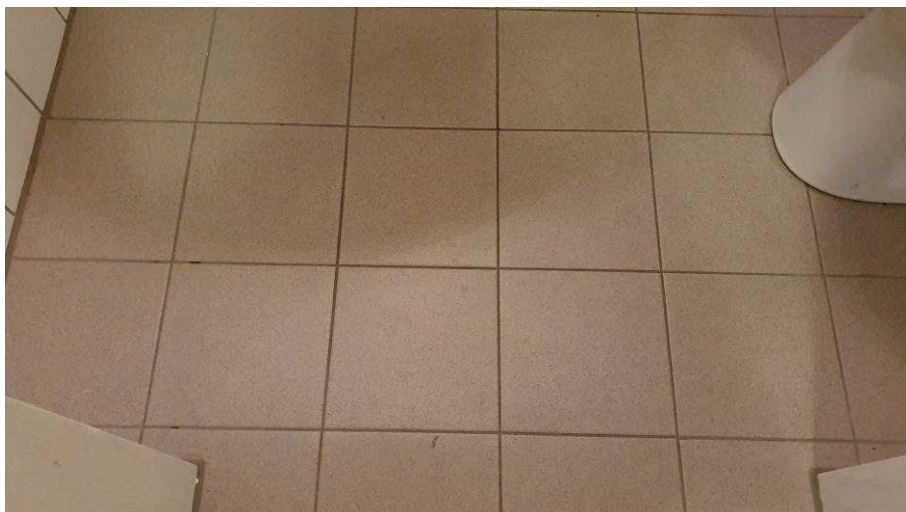
Im angrenzenden WC-Raum sind die Decke und die Wände im oberen Bereich tapeziert, die Wände im unteren Bereich mit weißen und der Fußboden mit grauen Fliesen gefliest, vgl. Foto 114 bis Foto 118.

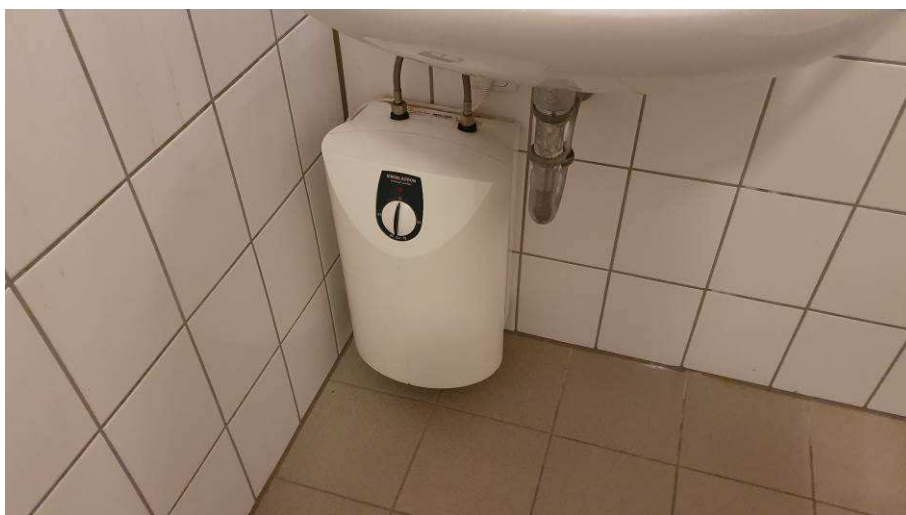
Foto 119

Ferner ist hier ein Durchlauferhitzer installiert, vgl. Foto 119.

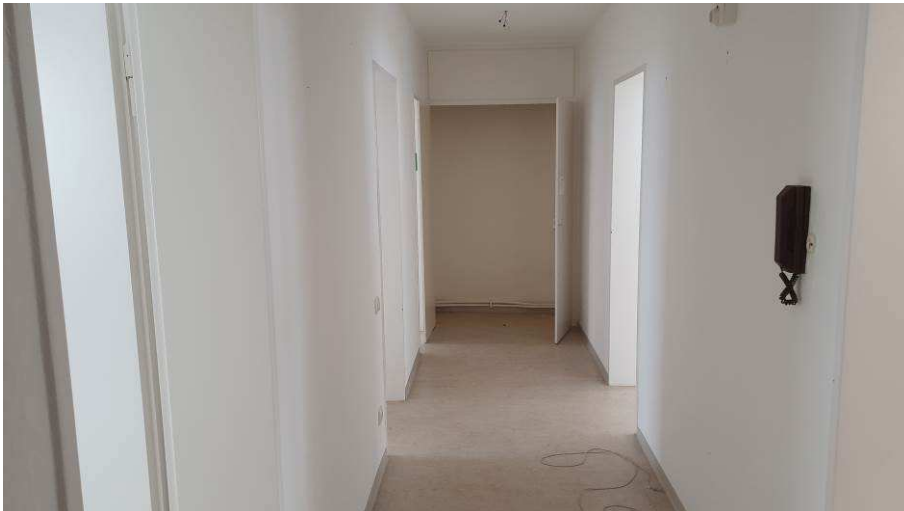
Foto 120

Die begutachtete Erdgeschosswohnung an der nordöstlichen Seite des Hauses Bischofsplatz 12 besteht aus einer Küche, einem Bad, drei Zimmern sowie einem Flur mit einer Abstellkammer, vgl. Foto 120.

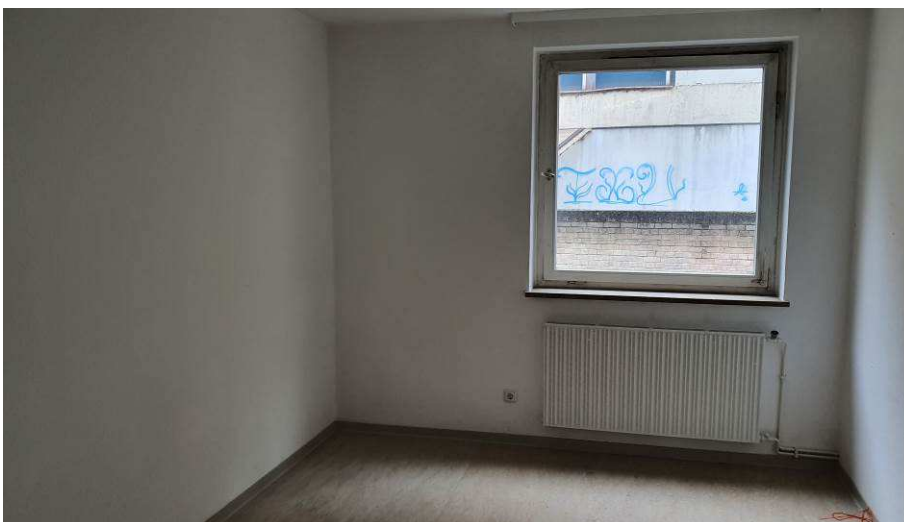
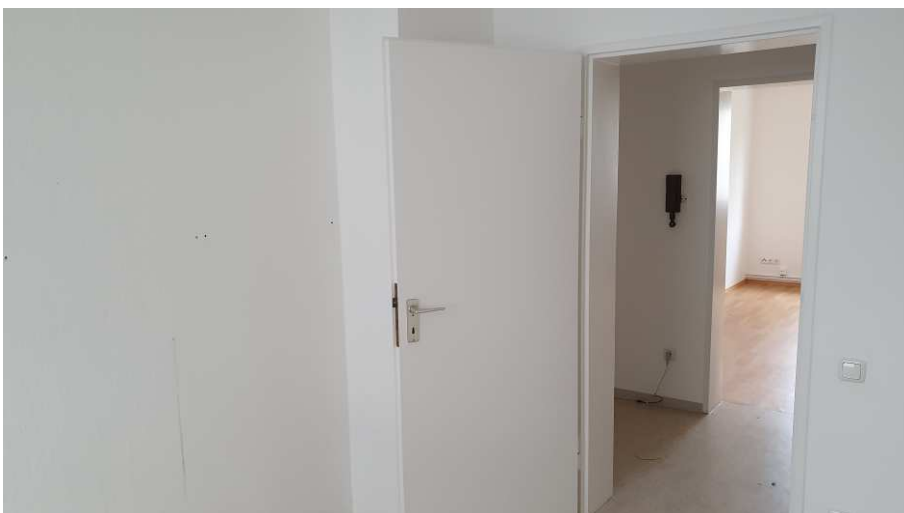
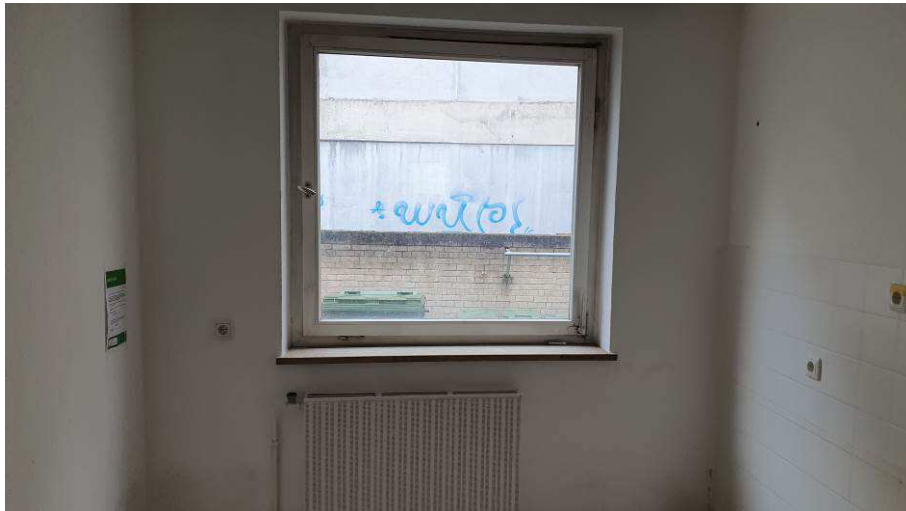
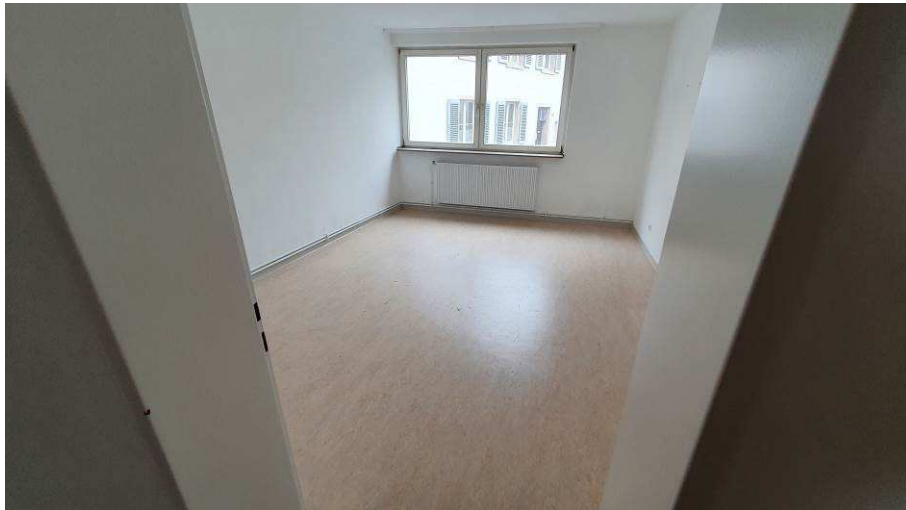
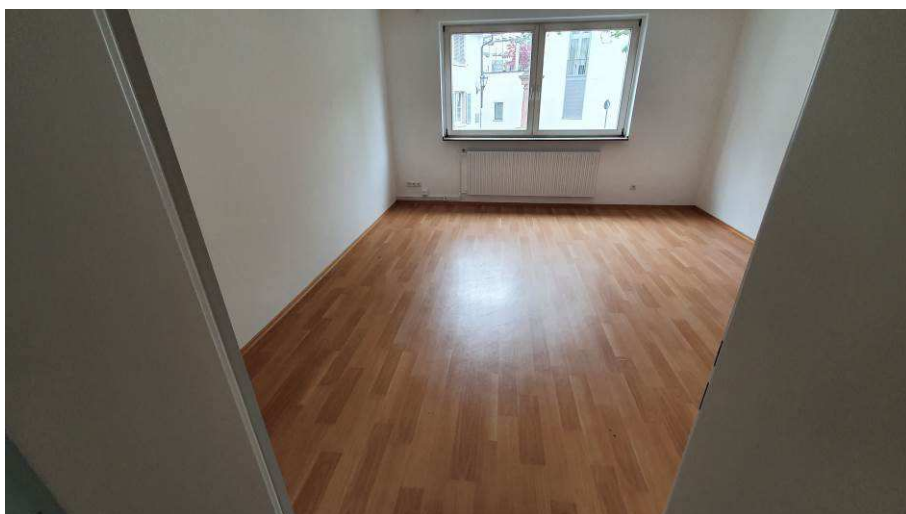
In der Wohnung sind die Decke und die Wände meist tapeziert, auf dem Fußboden sind zwei Typen von Kunststoffbodenbelägen verlegt, vgl. Foto 121 bis Foto 125.

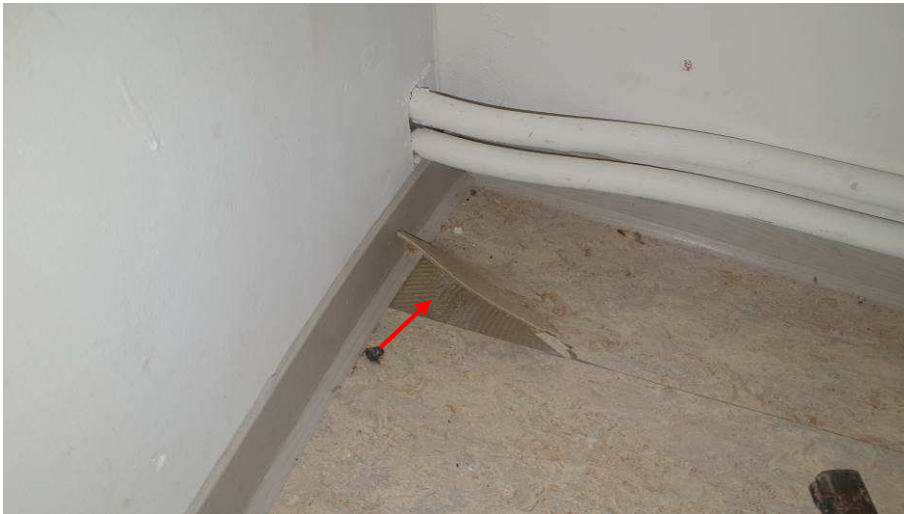
Foto 126

Der Kunststoffbodenbelag wurde an einer unauffälligen Stelle in der Abstellkammer geöffnet, vgl. Foto 126.

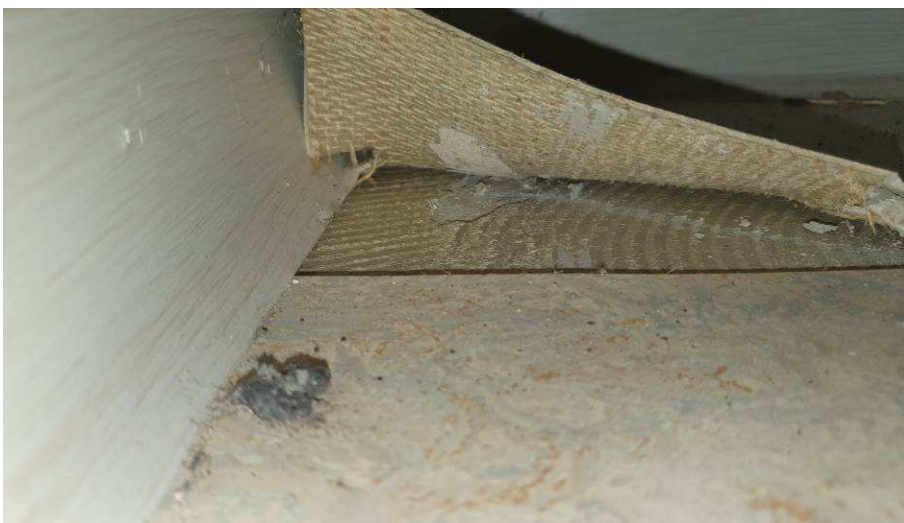
Foto 127

Der Kleber unterhalb des Fußbodenbelags war nicht auffällig, vgl. Foto 127.

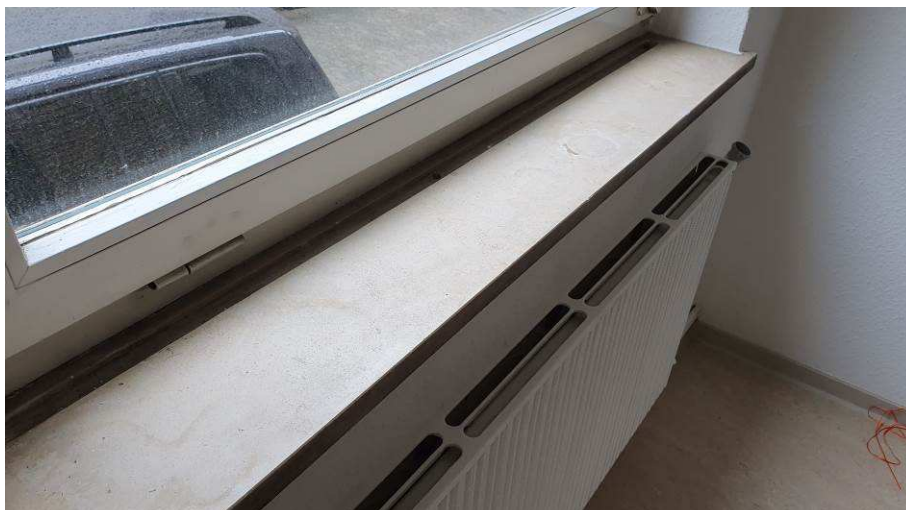
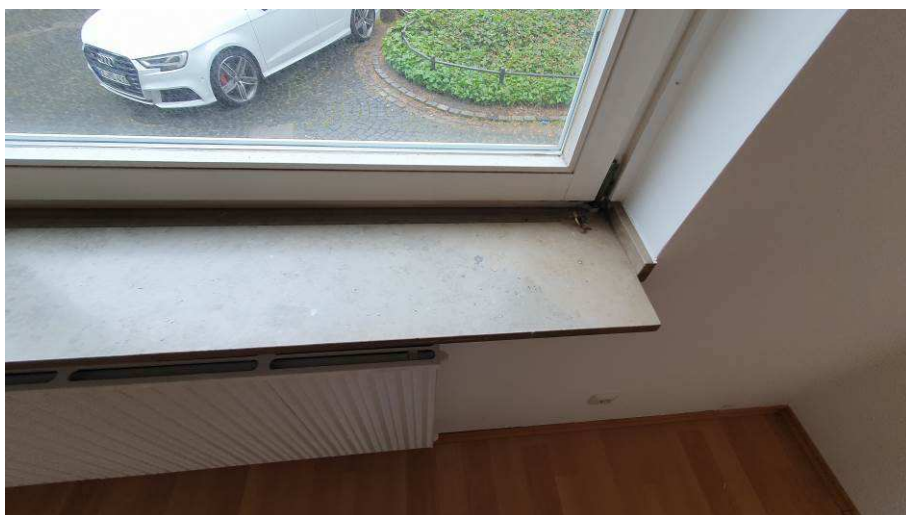
Die Stein-Fensterbänke sind nicht auffällig, vgl. Foto 128 und Foto 129.

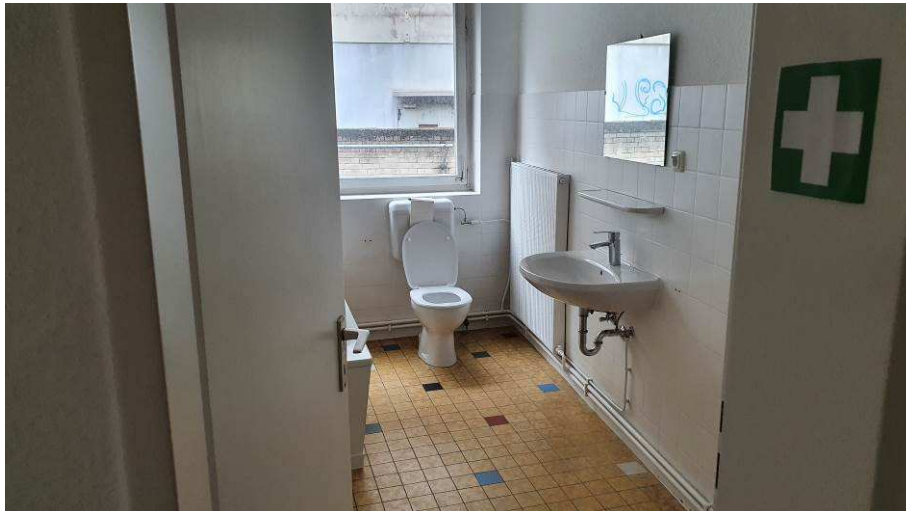
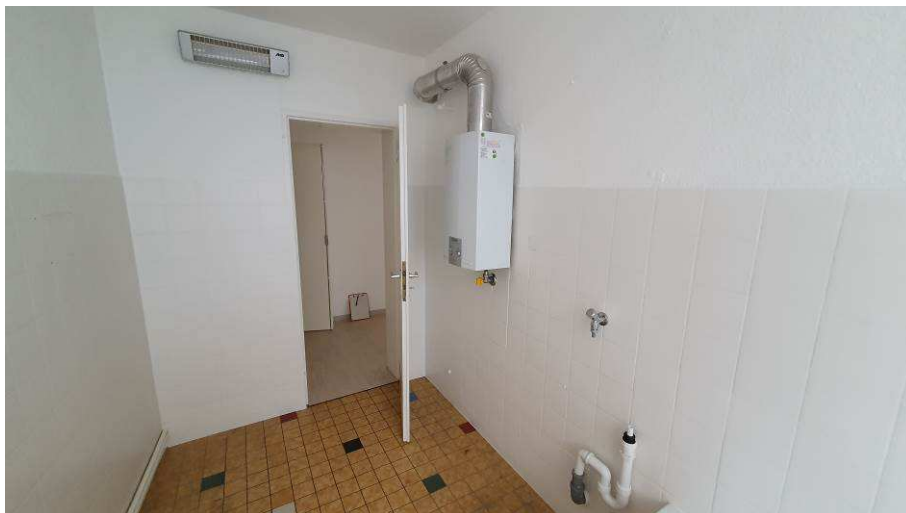
Im Bad sind die Wände mit hellgelben Fliesen, die zusätzlich weiß gestrichen sind, und der Fußboden mit hellbraunen Fliesen gefliest, vgl. Foto 130 bis Foto 133. Ferner sind im Bad ein Waschbecken, eine Toilette, eine Badewanne und ein Heizkörper sowie eine Gastherme vorhanden.

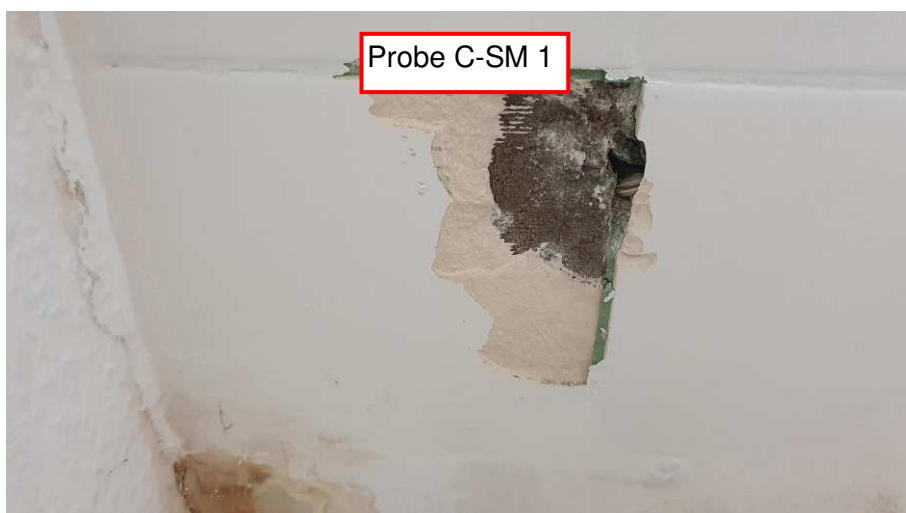
Eine Wand in der Küche ist ebenfalls mit hellgelben Fliesen (weißer Anstrich) gefliest, vgl. Foto 134. Hier wurde an einer unauffälligen Stelle eine Probe C-SM 1 entnommen, vgl. Foto 134 und Foto 135 und Anlage 2.

Deshalb sind Fliesen der Proben C-SM 1 vom allgemeinen Bauschutt zu trennen und müssen vor dem allgemeinen Bauschuttabbruch entsorgt werden. Die Fliesen sind als gefährlicher Abfall mit AVV-Abfallschlüssel 17 01 06\* (Gemische aus oder getrennte Fraktionen von Beton, Ziegeln, Fliesen und Keramik, die gefährliche Stoffe enthalten) zu entsorgen. Gefährlicher Abfall zur Beseitigung ist der SAM anzudienen.

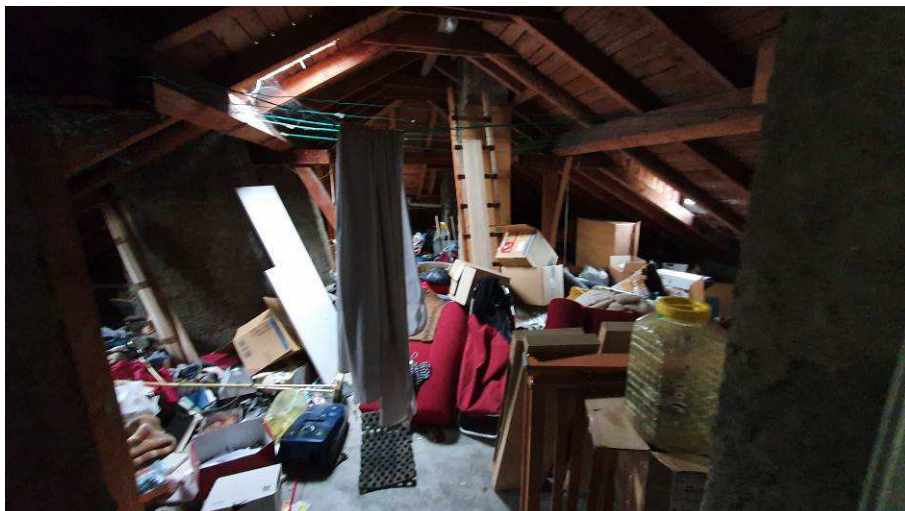
Das Dach des Gebäudes besteht aus einer mit Kunstschiefer eingedeckten Holzkonstruktion, vgl. Foto 136 bis Foto 139.

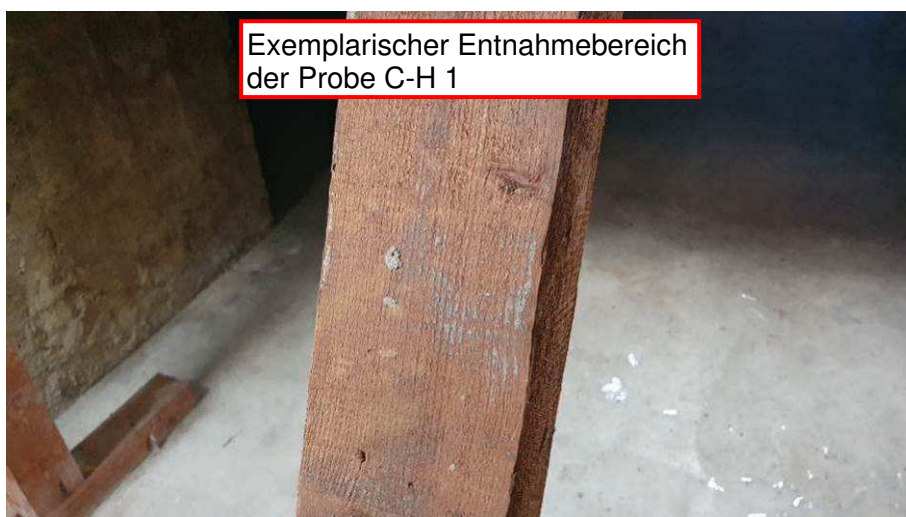
Foto 140

Aus dem Dachstuhl wurde eine Probe C-H 1 entnommen, vgl. Foto 140.

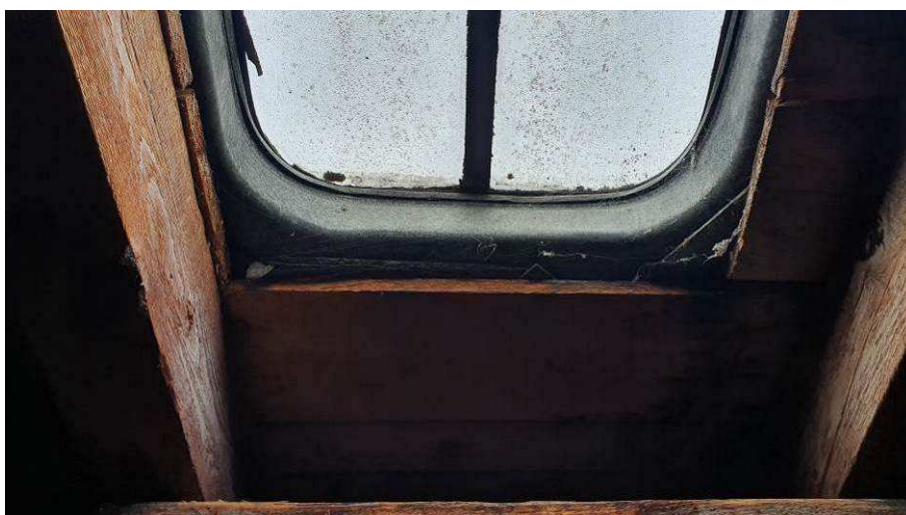
Foto 143

Die Dachfenster sind aus Metall, vgl. Foto 143. Aus dem Dachfensterkitt wurde eine Probe C-AS 3 entnommen, vgl. Foto 144.

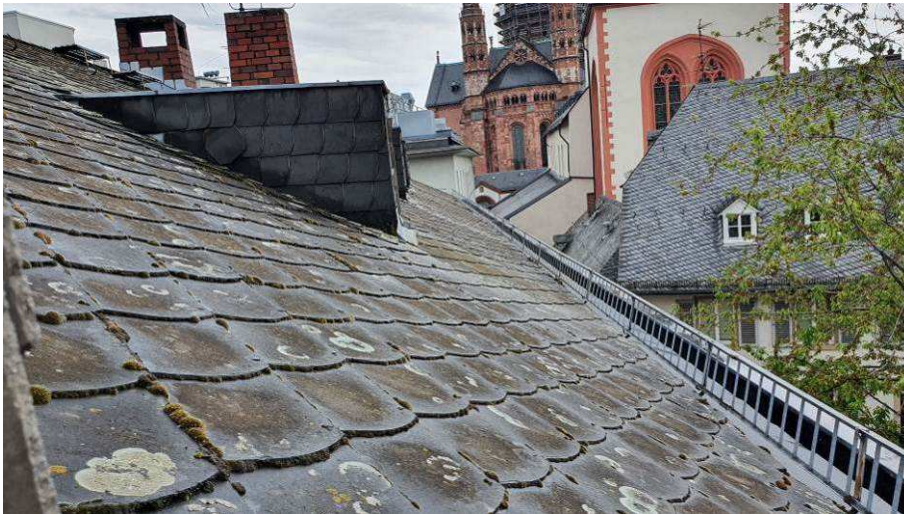
Aus den Dachfenstern konnte die Dacheindeckung (Kunstschiefer) begutachtet werden, vgl. Foto 145 bis Foto 148.

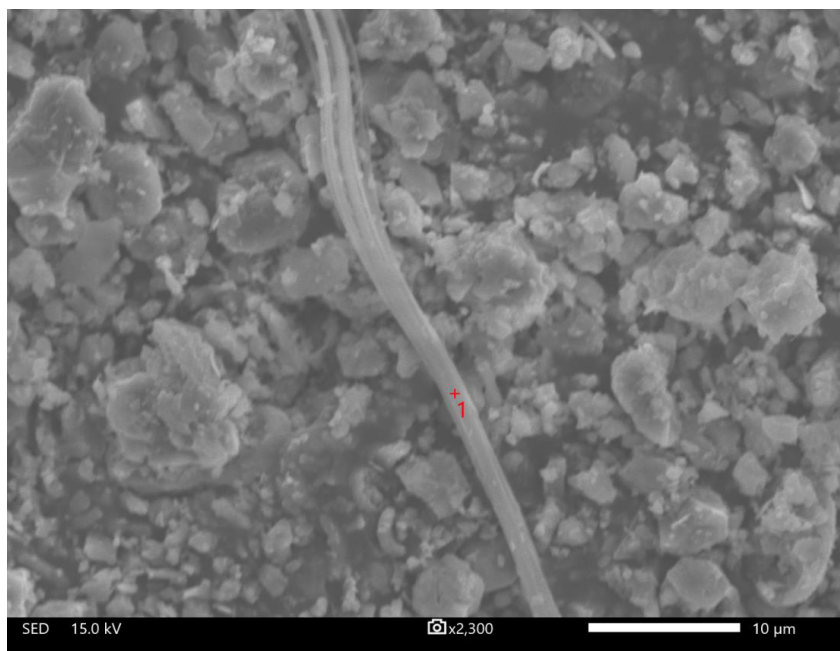
**Labor-Nr.: 21-083365-01**

**Chrysotil**

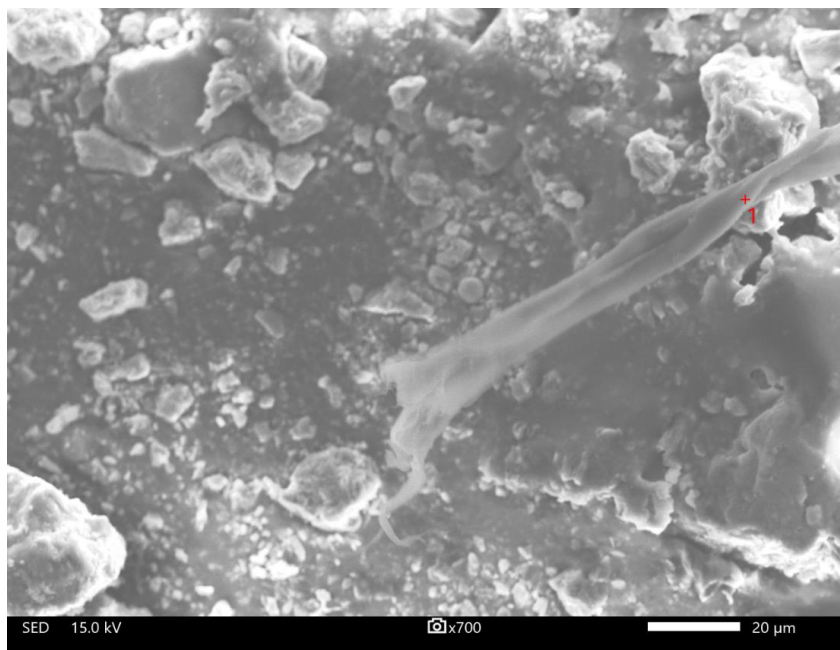
**Labor-Nr.: 21-083365-02**

**Org. Fasern (mit anorg. Anhaftungen)**

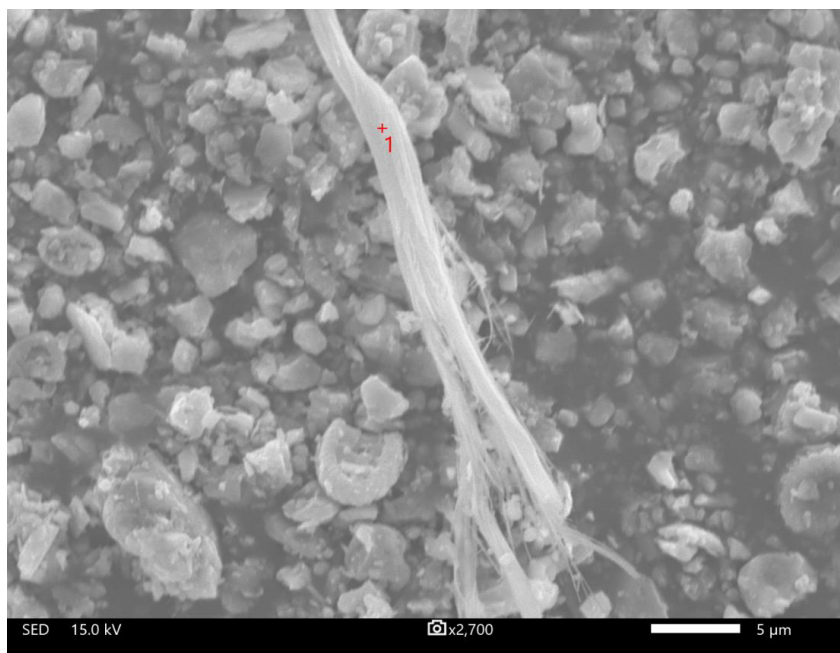
**Labor-Nr.: 21-083365-03**

**Chrysotil**
