## Gutachten: Fachbeitrag Bäume

| Gutachten – Nr. | 222 0143 |
| Projektbezeichnung | <b>Bebauungsplan „Einkaufsquartier südlich der Ludwigsstraße (A 262)“, Mainz am Rhein</b><br>Prüfung der Einbindung des Baumbestandes in eine geplante Baumaßnahme |

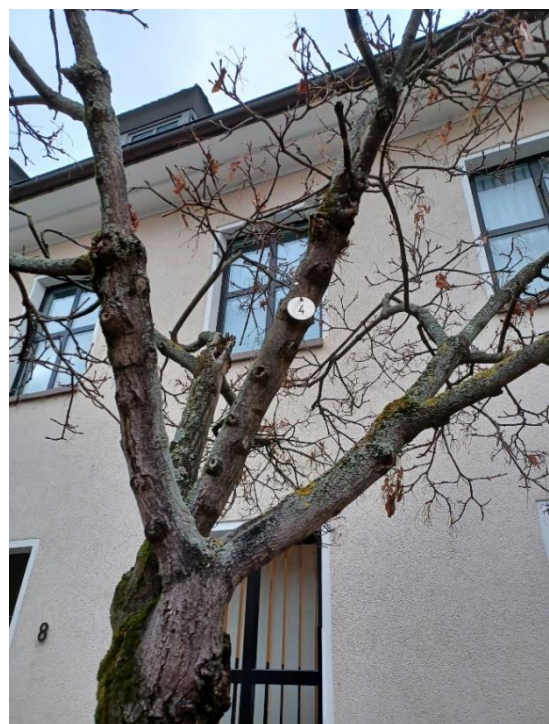
**Abb. 25: Bischofsplatz, Baum 9. Wipfeldürre und rückgängige Vitalität.**

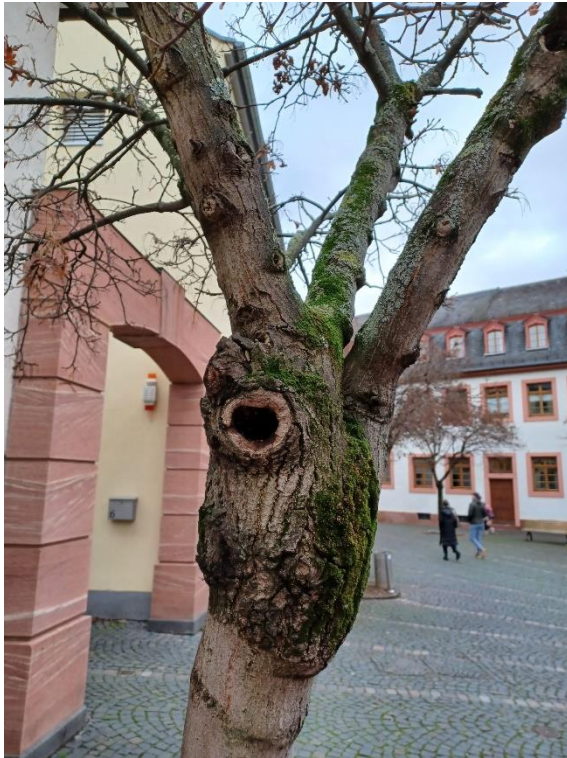
**Abb. 26: Bischofsplatz, Baum 9. Astungswunde mit Fäulnis.**

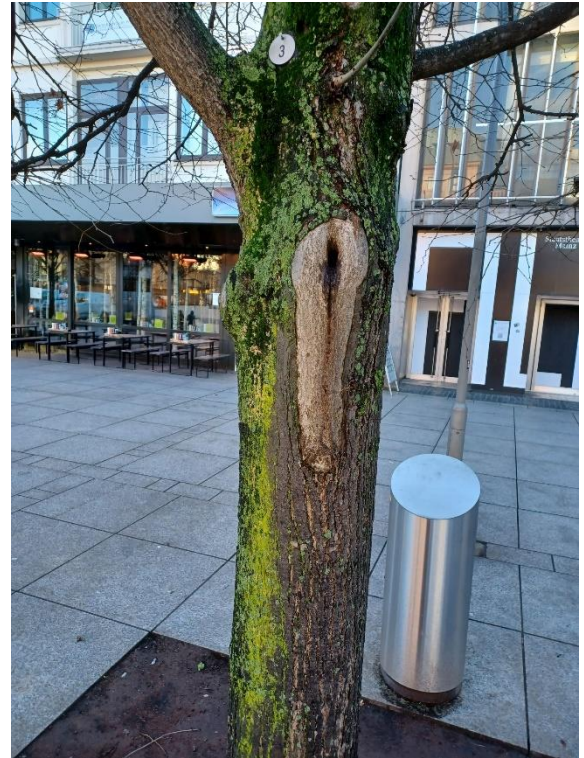
**Abb. 88: Gutenbergplatz, Baum 59. Astungswunde mit Fäulnis.**
